# Egenerklæring

Wessels gate 8, 0165 OSLO

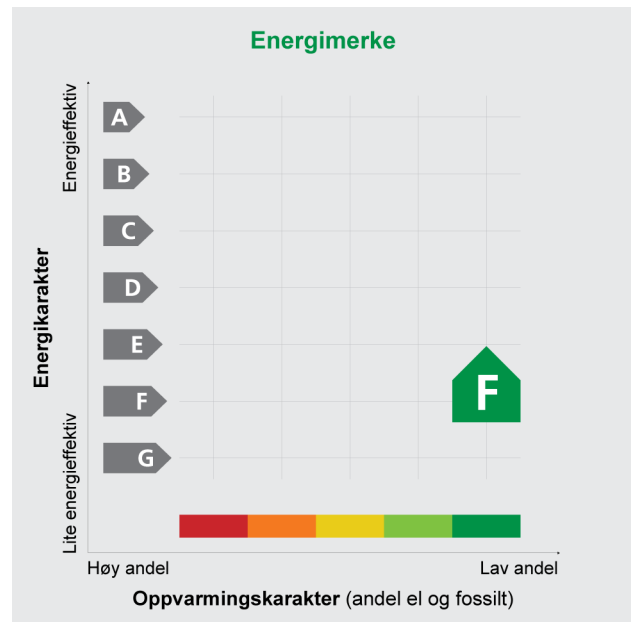
Energiatesten er bekreftet og offisiell. Bygningens identitet er ikke bekreftet fra Matrikkelen

**Energimerket** angir boligens energistandard. Energimerket består av en energikarakter og en oppvarmingskarakter, se i figuren. Energimerket symboliseres med et hus, hvor fargen viser oppvarmingskarakter, og bokstaven viser energikarakter.
