# Tilstandsrapport

Enebolig

Høgberget 13 A, 7606 LEVANGER

Oppdragsnr.: 20346-1809

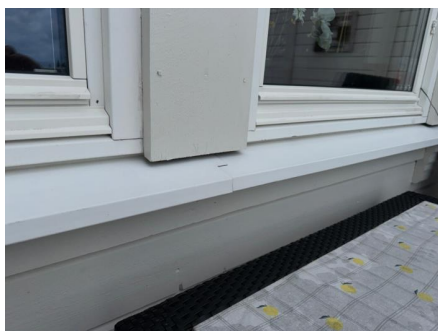
- Eldre vinduer og innsettingsdetaljer øker faren for skjulte skader som følge av vanninntrengning over tid i tilstøtende konstruksjoner. Dette lar seg som oftest ikke oppdage uten inngrep. Kjøper gjøres oppmerksom på dette. Enkelte vinduer tar noe i karm ved åpne/ lukking.
- Det ble ikke registrert punkterte vinduer på befaringsdagen. Det gjøres oppmerksom på at punkterte vinduer tidvis kan være svært vanskelig å avdekke og at punktering er påregnelig som følge av aldringsslitasje.
- Alder på 20 år tilsier at løpende vedlikehold må påregnes.

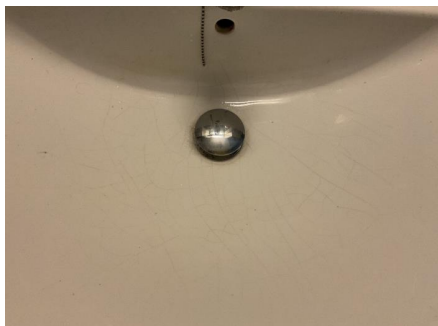
- Det er påvist riss/avskallinger på servant eller lignende utstyr.

- Svake riss i overflater/glasur er hovedsakelig av kosmetisk betydning, men kan over tid utvikle seg og føre til økt slitasje eller misfarging.

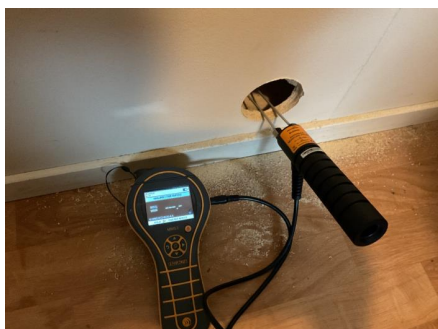
Det er foretatt fuktmåling ved hulltaking, uten å påvise unormale forhold.

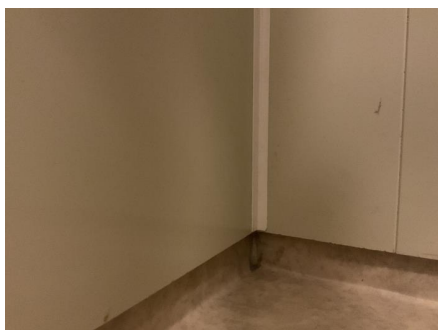
- Ansees ikke som et problem ihht. dagens bruk som vaskerom. Skal dusj benyttes må tiltak utføres og kabinett monteres.

Uten tiltak vil bruk av dusj medføre fuktskader og forvitring av plater.

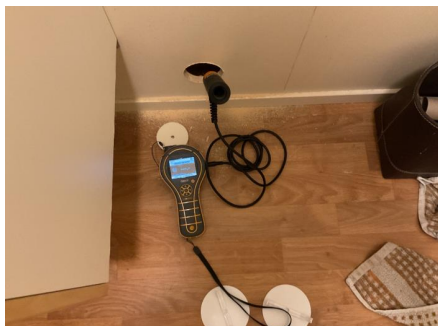
Det er foretatt fuktmåling ved hulltaking uten å påvise unormale forhold.

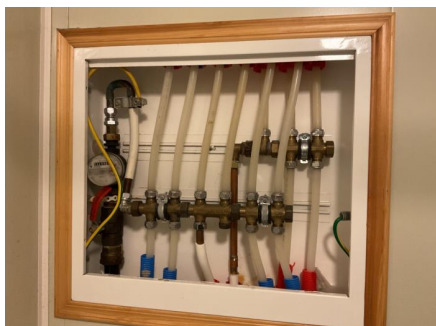
Bemerkes om at rør i all hovedsak ligger skjult inne i konstruksjoner og ikke er besiktiget utover enkel funksjonstesting.

Alder har en vesentlig betydning i forhold til lekkasjer og skader, alle materialer og tetteanordninger har levetidsbetingelser og følgelig naturlig slitasje. Alder på 20 år er oppnådd.

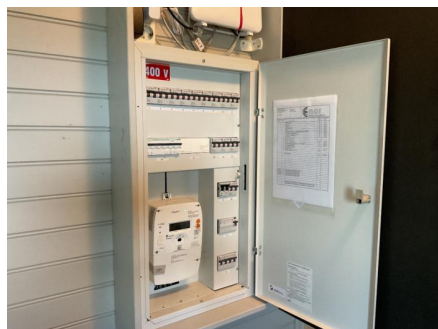
- Behov for kontroll av det elektriske anlegget indikerer usikkerhet rundt tilstand og sikkerhet. Eventuelle feil eller mangler kan medføre økt risiko for brann, elektrisk støt og skade på utstyr. Det elektriske anlegget må kontrolleres av kvalifisert elektrofaglig person. Eventuelle avvik bør utbedres for å sikre en trygg og forskriftsmessig installasjon.
