HUNNSVEGEN 64A

Tilstandsrapport

Hunnsvegen 64 A, 2819 GJØVIK

Befaringsdato: 19.01.2023

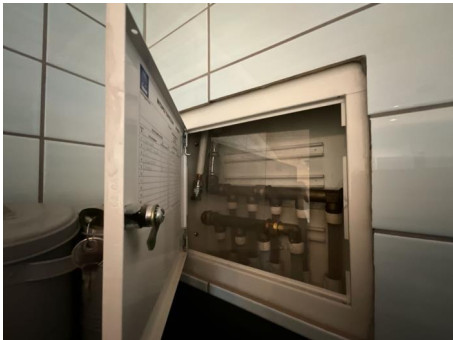
Samleskapp VVS.

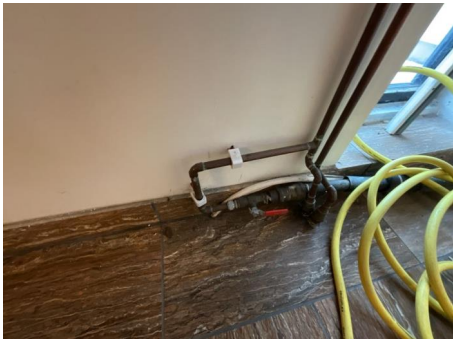
Innvendig hovedstoppekran er plassert i garasje.

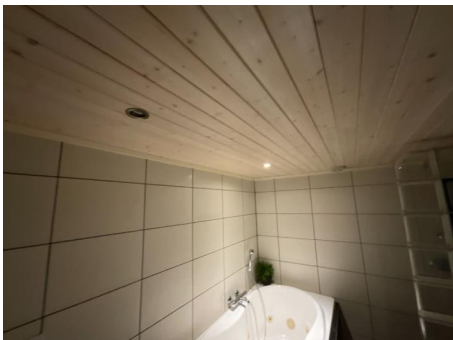
Enkelte spotter på bad fungerer ikke.

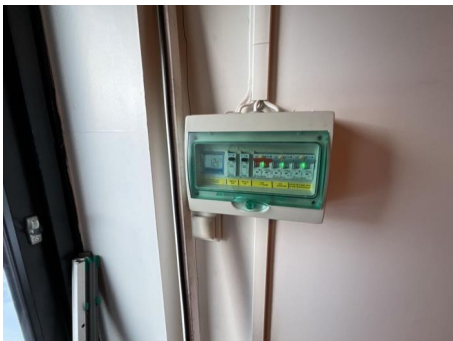
Sikringsskap plassert i garasje.
