BJØRNSTADGUTUA 59

## BJØRNSTADGUTUA 59

For ytterligere informasjon se vedlagte tilstandsrapport datert 10.02.2023 som dette er hentet fra.

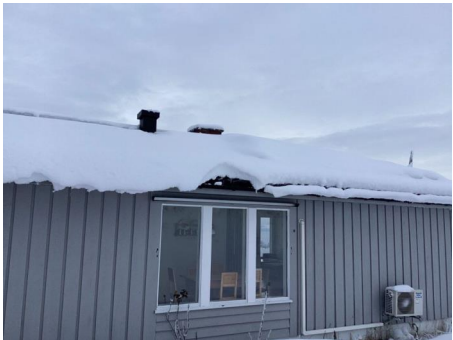
Snødekt taktekking.

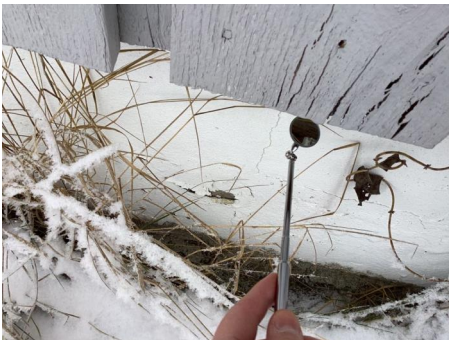
Det er ingen eller liten lufting i nedre kant av kledning mot grunnmur.

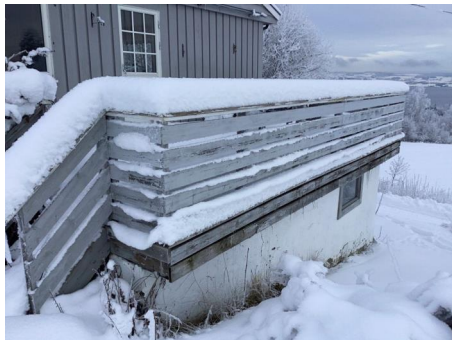
Bærer preg av slitasje.

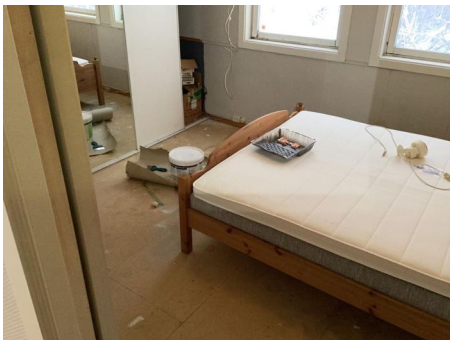
Gjenstående arbeid.

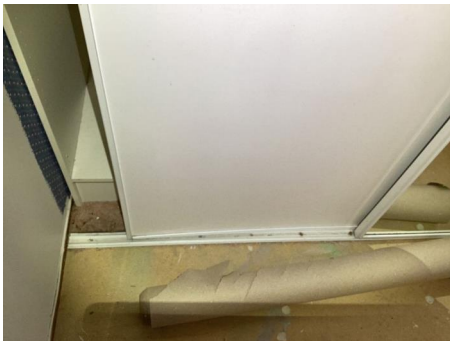
Defekt garderobeskapdører.

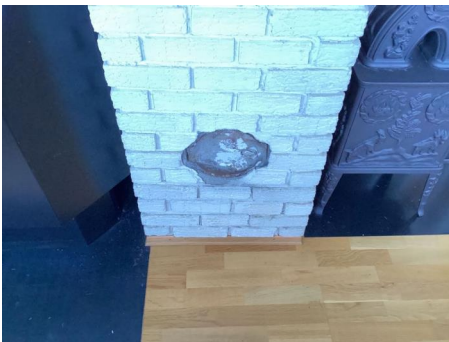
Mangler ildfast plate under feieluke.

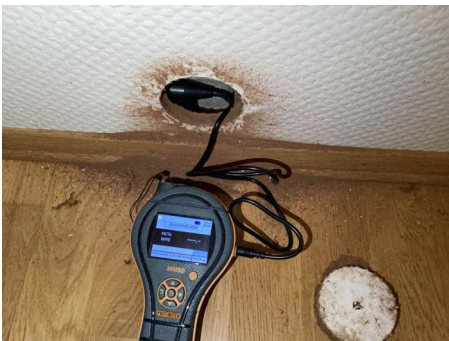
Ved fuktmåling ble det registrert tørre verdier.

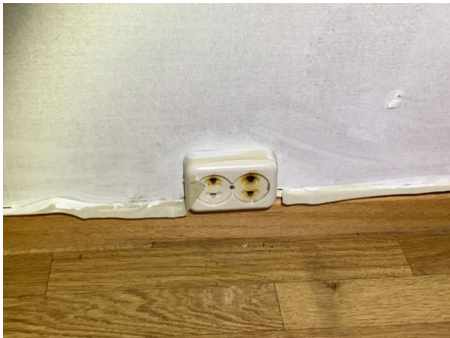
Varmgang i stikk kontakt.

Jeg anbefaler utvidet kontroll utført av registrert elektroinstallasjonsvirksomhet som kan gi et eksakt kostnadsestimat. Kostnadsestimatet i denne rapporten er kun estimert ut fra hva en el-kontroll kan koste. Det må påregnes høyere kostnader til utbedringer. Tilstandsgrad gitt pga. nevnte forhold.
