TRYSILFJELL HYTTEOMRÅDE 308

Velkommen til Trysilfjell hytteområde 308

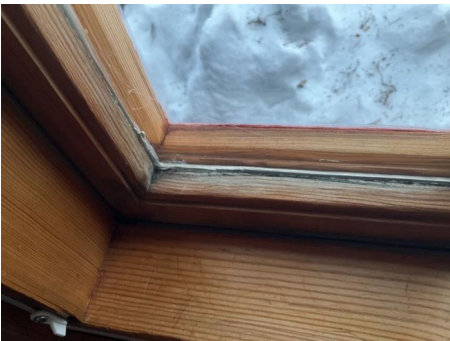
- Utvendig - vinduer: Det er avvik: Tettelister er harde/slitt. Enkelte vinduer er litt trege å åpne. Misfarging/avflassing innvendig på enkelte vinduer etter kondens.

Eksempel på innvendig misfarging.

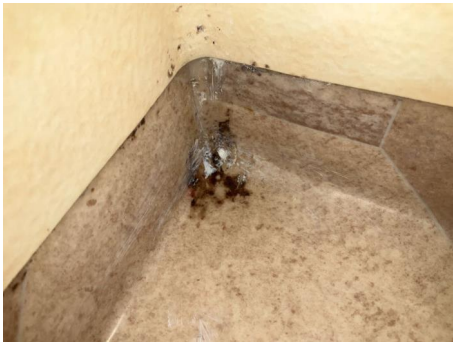
Svertesopp er registrert.

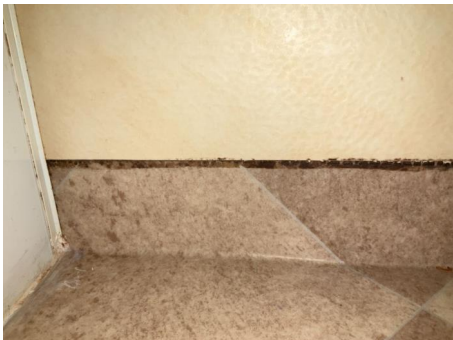
Svertesopp er registrert.

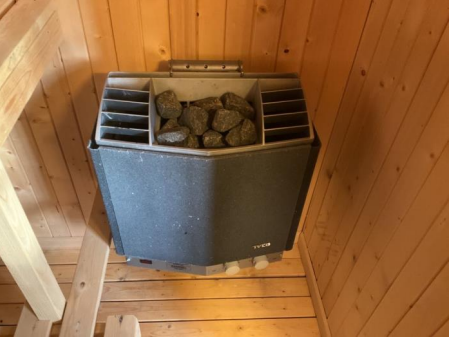
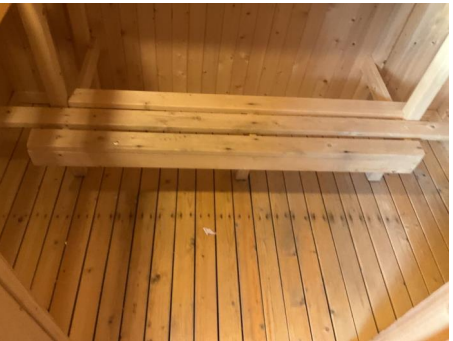
- Det er ikke tilfredsstillende ventilering fra rommet.

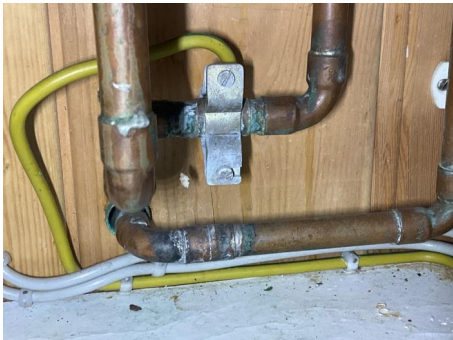
Det er irr på rør

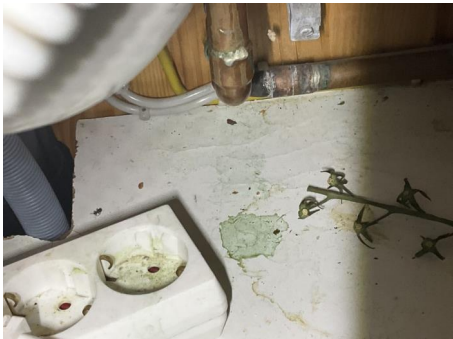
Dryppmerker trolig etter kondensering utvendig på rør.

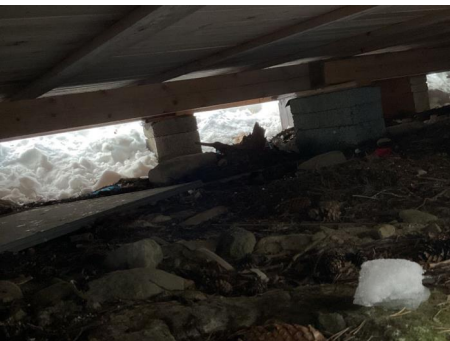
- Tomteforhold - Grunnmur og fundamenter: Det er avvik: Fritidsboliger har tradisjonelt blitt bygget med enkel ofte uisolert fundamentering, skjevheter og bevegelser med årstider er ikke unormalt.

Åpen fundamentering på tørrmurte søyler av lettklinkerblokker satt direkte på grunnen.

Forenklet fundamentering.
