FRØYSLANDSVEGEN 22

Befaringsdato: 22.08.2023 Rapportdato: 22.08.2023 Oppdragsnr.: 14333-1648 Referansenummer: ZC1214

Autorisert foretak: Takstcon AS

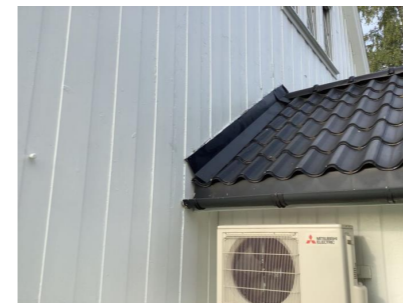
Beslag er ikke ført tilstrekkelig/fagmessig under kledning i overgang tekking/kledning.

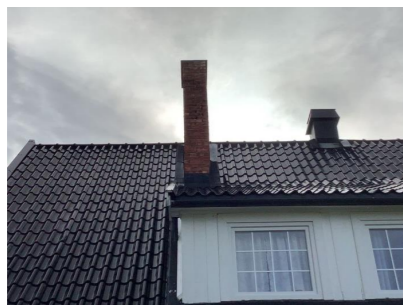
Pipe er besiktiget fra bakkenivå da det ikke var godkjent sikringsutstyr for arbeid på tak på befaringen. Det anbefales ytterligere undersøkelser av piper og ildsteder ved omsetning av boliger. Det er det lokale brann- og feiervesen som fører tilsyn med piper og ildsteder i hver enkelt kommune. Ovner og oppvarmingskilder er ikke funksjonstestet av takstmann.

Tilstandsgrad er satt pga. opplysninger om piperehabilitering.

Heldekkende beslag anbefales å montere over ene pipen.

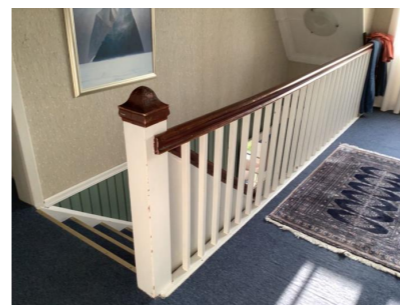
Rekkverket er under 90 cm høyt.

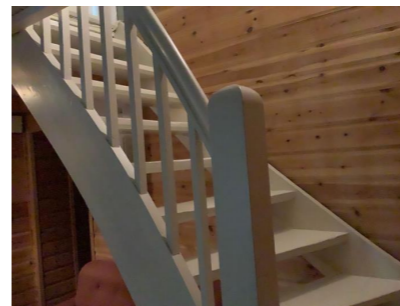
Større åpninger enn anbefalt i inntrinn.

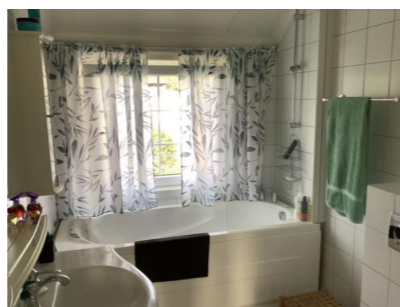
Vindu er plassert i våtsonen.

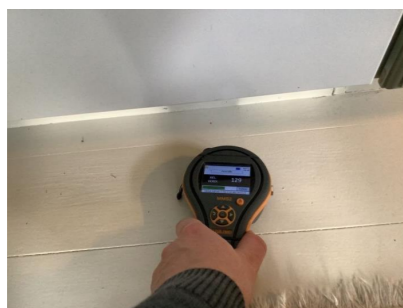
Ved bruk av fuktindikator på utsatte steder registrerte jeg ingen unormale verdier.

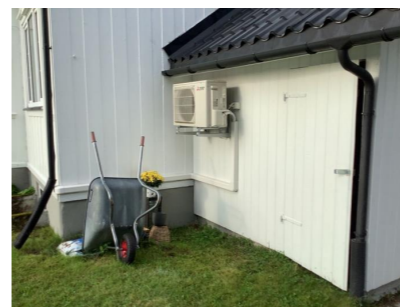
Varmepumpe fra 2020 er plassert i TV-stue.

Viktig å lede vann fra varmpumpe bort fra fundamenter.

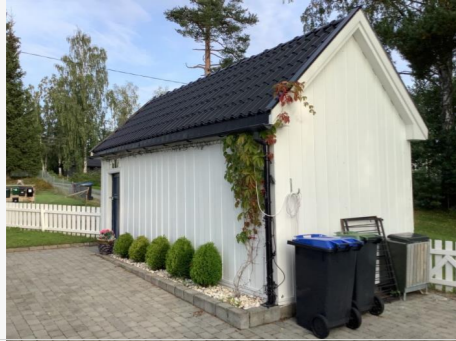
Garasje

Garasje, uthus o.l. er ikke teknisk vurdert på linje med bolighuset. Vedlikeholdt, men bygningens alder tatt i betraktning må ekstra vedlikehold påregnes. Forenklet fundamentering. Lav høyde mellom kledning og terreng. Råteskader enkelte steder.

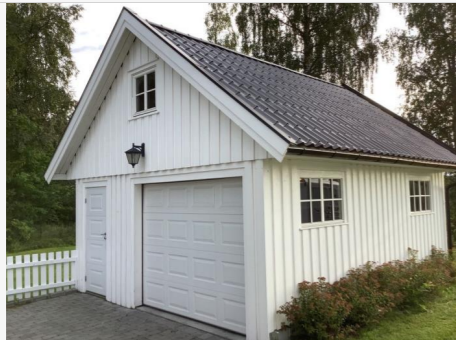
Garasje

Garasje, uthus o.l. er ikke teknisk vurdert på linje med bolighuset. Noe fuktskjolder på undertak. Lav høyde mellom kledning og terreng. Ellers ingen vesentlige avvik registrert.
