Kirkegata 11, 2609 LILLEHAMMER

Selveier tomannsbolig på selveiertomt,
bygget i 1916

Tilstandsrapport

Befaringsdato: 05.03.2026

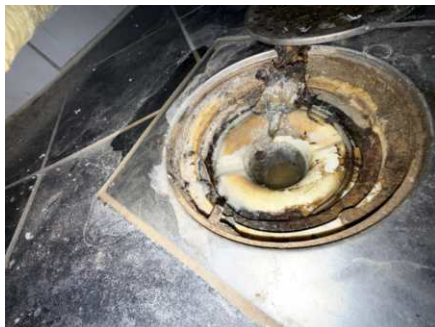
LOFT > BAD

Det er plastsluk og smøremembran med ukjent utførelse.

Sluk.

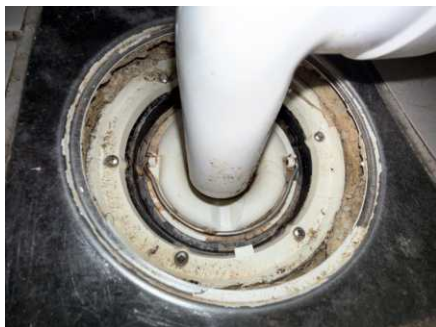
KJELLER > BAD

Det er plastsluk og smøremembran med ukjent utførelse.

Merknad: Mer enn halvparten av forventet brukstid er passert etter 15 år, badet er 14 år.

Sluk.

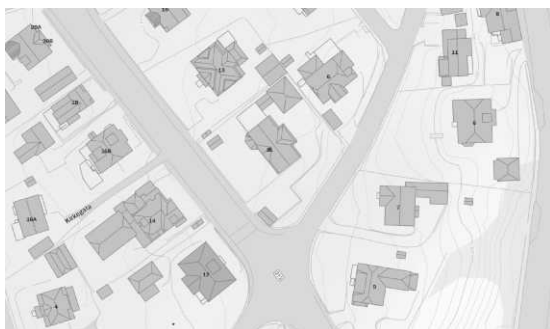
Aksomhetskart for farer. NVE.NO

- Det bør foretas nærmere undersøkelser av tomta når den er snøfri.
