VESTRE RAUANE 6 OG 8

Tilstandsrapport

# Vestre Rauane 8, 3780 SKÅTØY

Befaringsdato: 23.04.2026

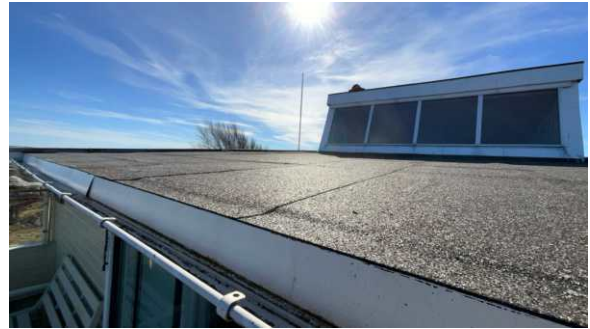
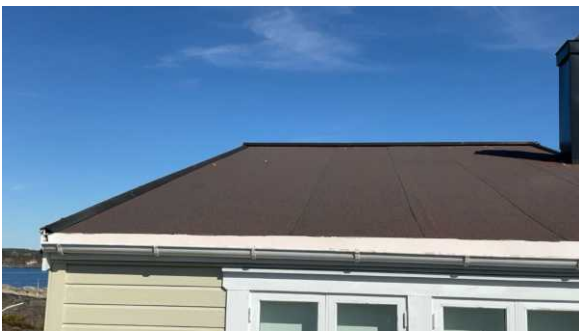
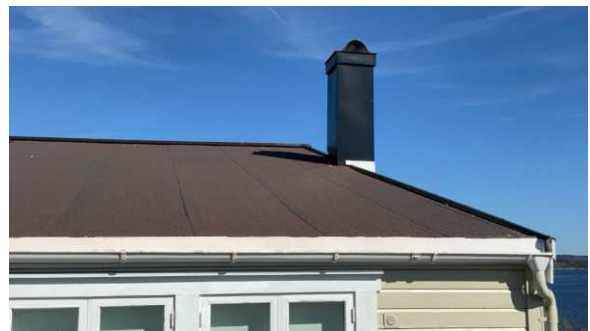
- Mer enn halvparten av forventet brukstid er passert på taktekkingen.
- Mer enn halvparten av forventet brukstid er passert på undertak.
- Det er avvik:

Det er spor innvendig etter en eldre vannlekkasje.

Del av takteking.

Det bør gjennomføres en nærmere undersøkelse av taket av fagperson under sikre forhold for å avdekke eventuelle skjulte skader.

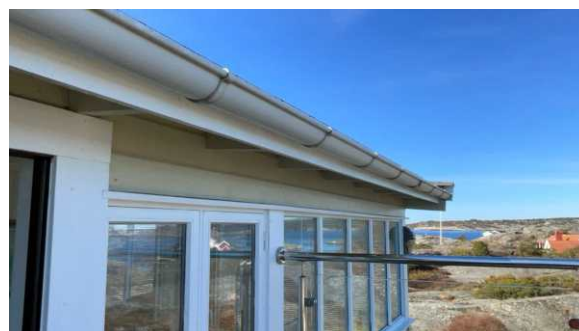
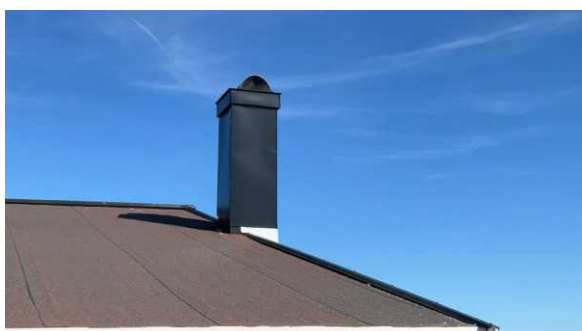
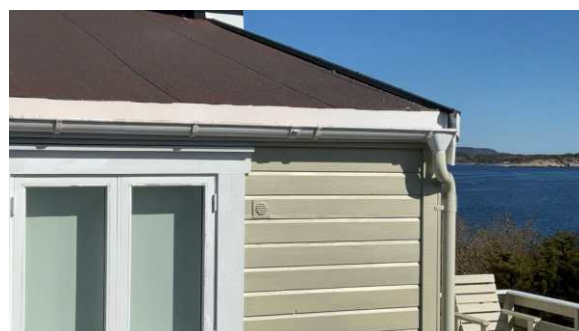
Renner og beslag med alders og vær slitasje. Det er også avvik på nedløp.

Del av rennesystem.

Pipebeslag.

Renner, nedløp og beslag bør kontrolleres og eventuelt utbedres eller skiftes ut for å hindre lekkasjer og vannskader på bygningen.

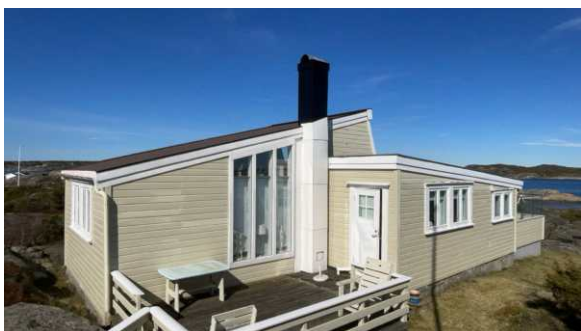
Takets hovedutforming.

Del av gesims.

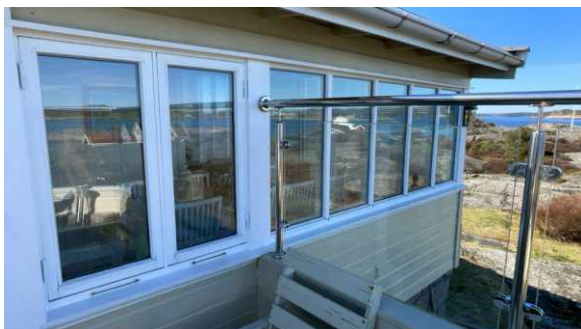
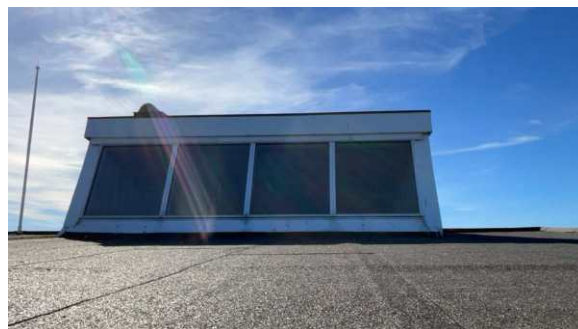
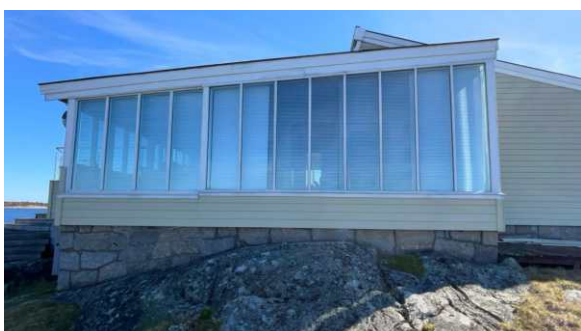
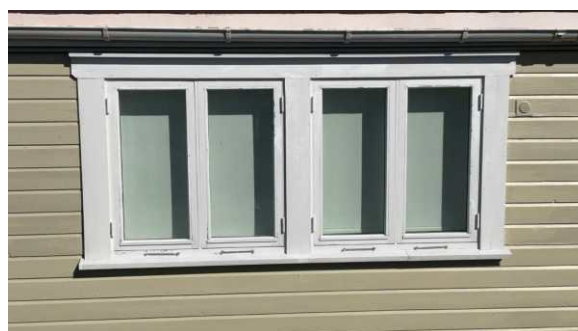
Eksempel på vindu i yttervegg.

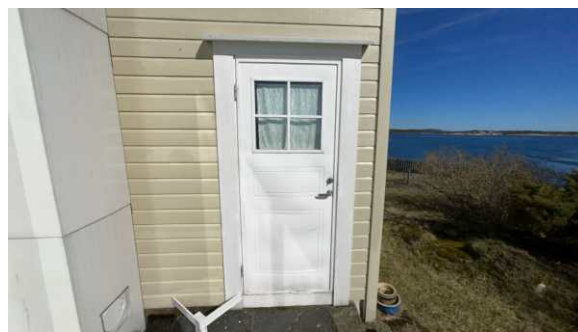
Hovedinngangsdør.

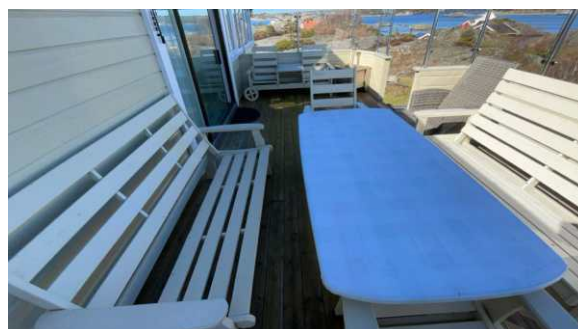
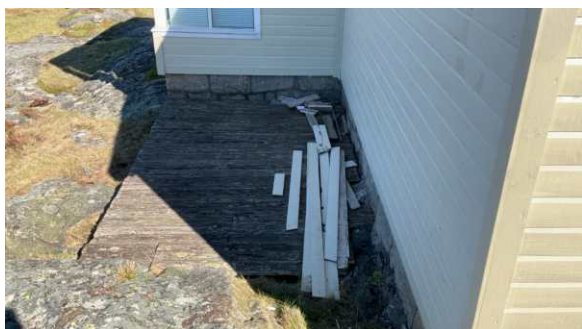
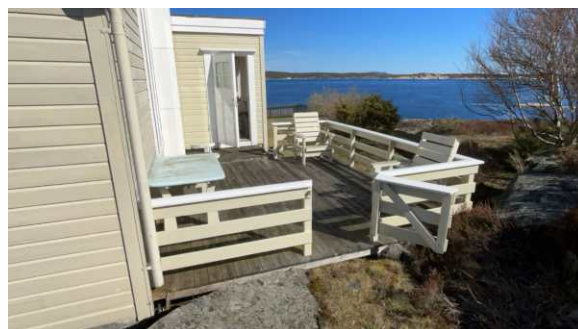
Del av terrasse.

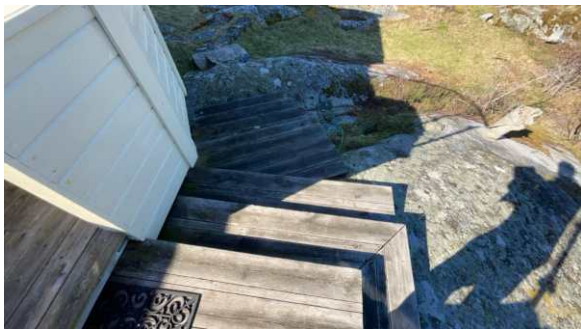
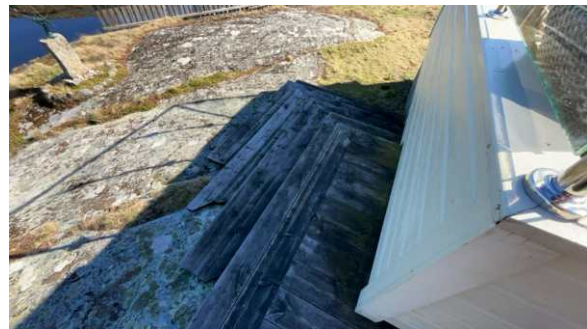
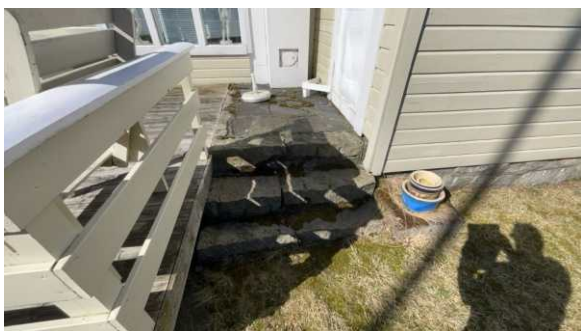
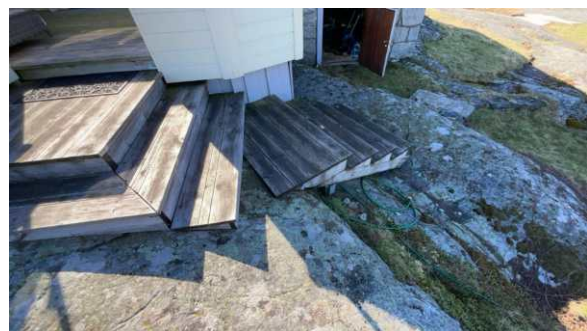
Utvendig trapp.

Vedlikehold og oppretting av trapp på påregnes.

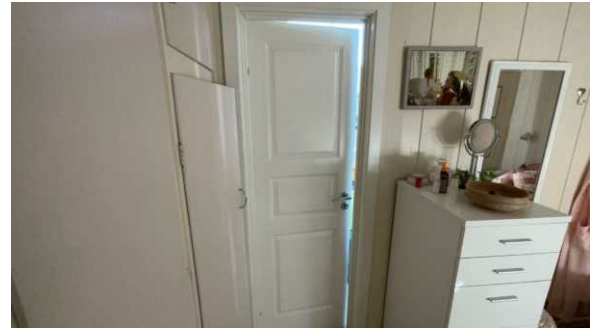
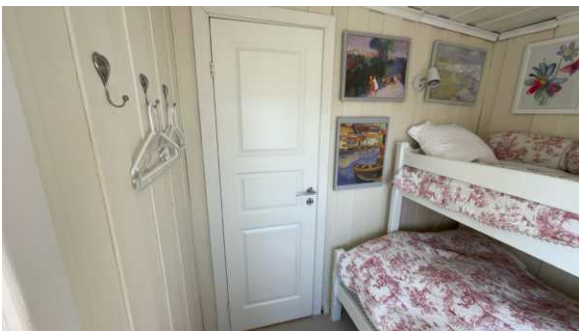
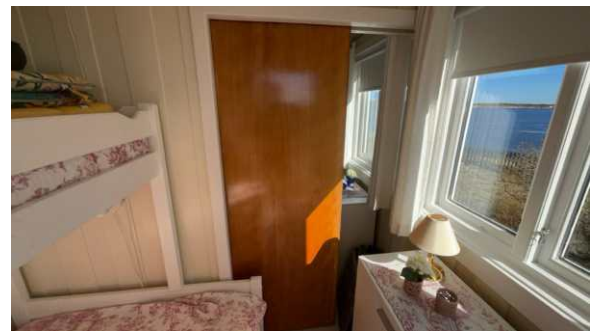
Eksempel på innerdør.

Dører med slitasje og som subber bør justeres eller eventuelt byttes ut for å sikre god funksjon og unngå ytterligere skade på dørbblad, karm eller gulv. Dersom tiltak ikke utføres, kan det føre til redusert brukervennlighet og økt slitasje på bygningsdeler.

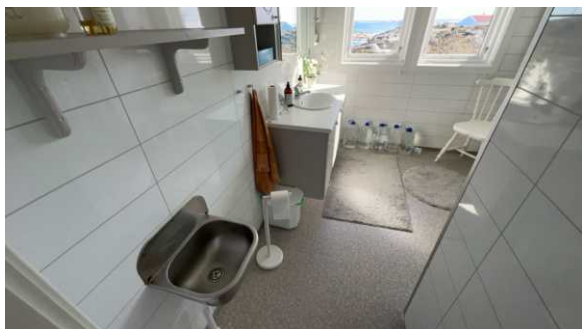
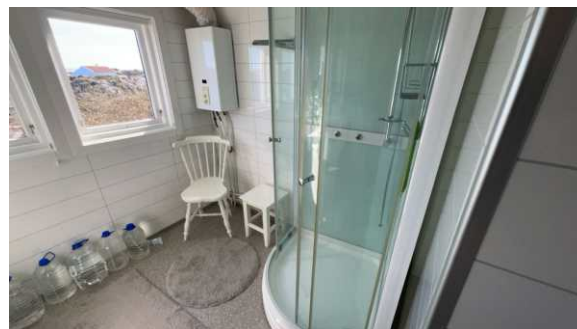
Del av badrom.

Hulltaking bør vurderes dersom det er behov for ytterligere undersøkelser for å avdekke eventuelle skjulte skader. Risikoen ved å ikke foreta hulltaking er at skjulte fuktskader eller råte kan forbli uoppdaget, noe som kan føre til ytterligere skade på konstruksjonen over tid.

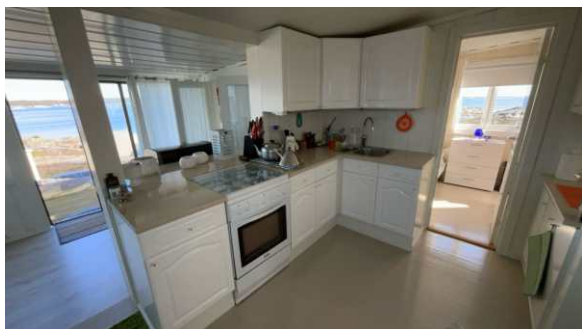
Del av kjøkkenet.

Mekanisk avtrekk bør etableres fra kokesonen på kjøkkenet for å sikre tilstrekkelig ventilasjon. Manglende avtrekk kan føre til opphopning av matos og fukt, noe som øker risikoen for dårlig inneklimate og mulige fuktskader på bygningskonstruksjonen.

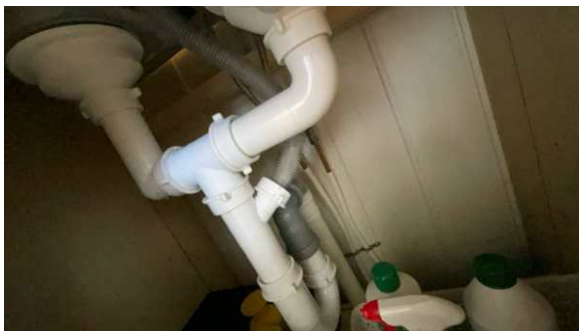
Del av rør til vann.

Det anbefales å vurdere utskiftning av vannledninger, da mer enn halvparten av forventet brukstid er passert. Konsekvensen av å ikke utbedre kan være økt risiko for lekkasjer og følgeskader på bygningskonstruksjonen.

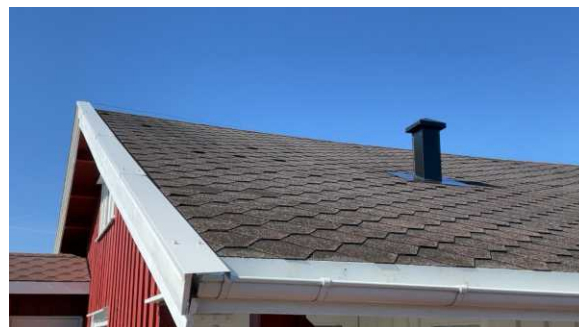
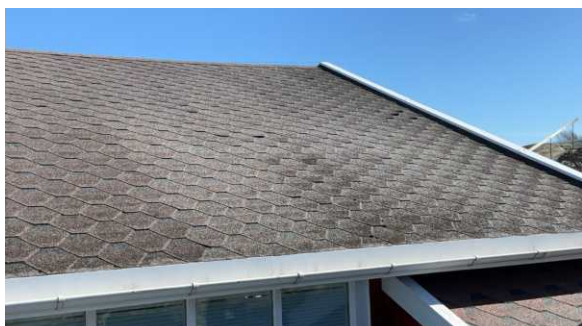
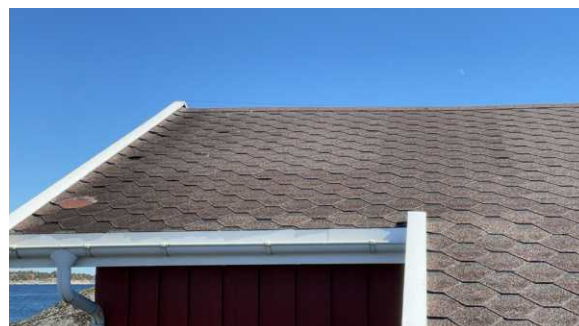
- Mer enn halvparten av forventet brukstid er passert på taktekkingen.
- Mer enn halvparten av forventet brukstid er passert på undertak.
- Det er avvik:

Del av takteking.

Det anbefales å gjennomføre en nærmere undersøkelse av taket av fagperson under sikre forhold for å avdekke eventuelle skjulte skader.

Videre bør det vurderes å rengjøre taket for groe og overvåke tilstanden jevnlig, da alder og slitasje øker risikoen for lekkasjer og skader på takkonstruksjonen.

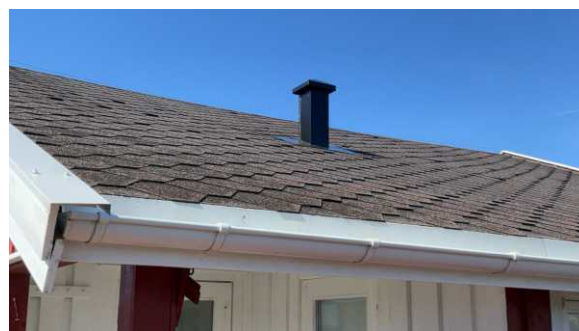
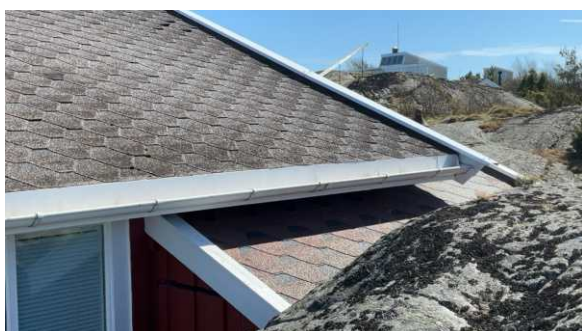
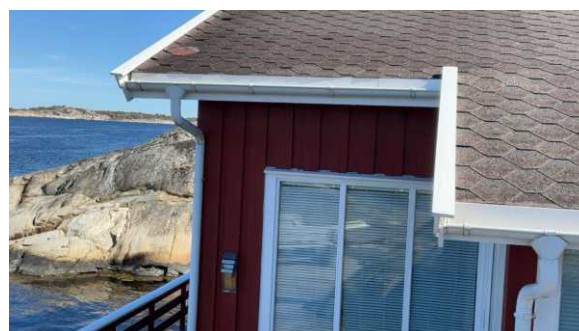
Del av rennesystem.

Renner og beslag bør kontrolleres jevnlig og eventuelt utbedres eller skiftes ut ved behov for å forhindre lekkasjer og fuktskader på bygningen. Alders- og værslitasje øker risikoen for vanninntrenging og skader på underliggende konstruksjoner.

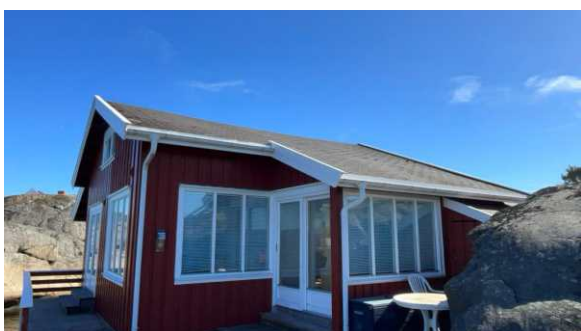
Takets hovedutforming.

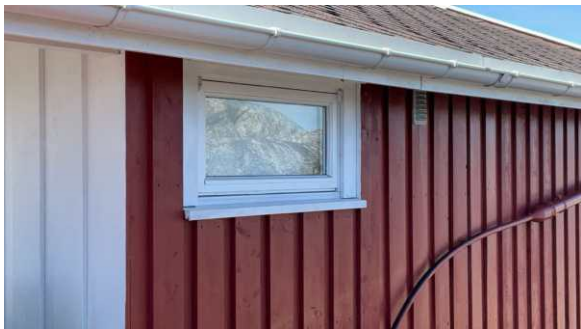
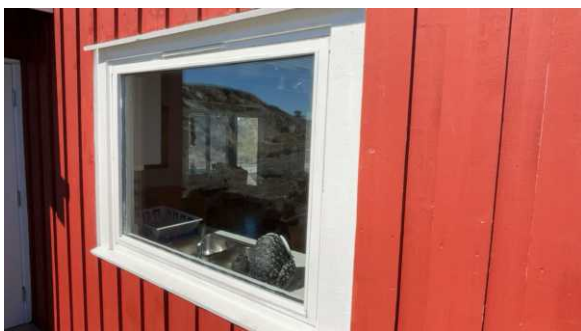
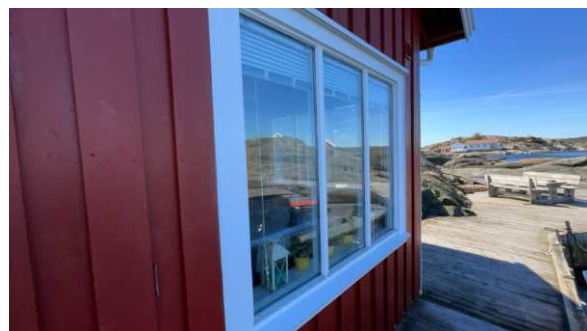
- Det er påvist vinduer med fukt/råteskader.
- Det er avvik:

Eksempel på vindu i yttervegg.

- Tiltak:
- Vinduer med råteskader må erstattes med nye.

Det må påregnes vedlikehold og utskifting av vinduer med fukt- og råteskader for å hindre videre forringelse av bygningsdeler og redusere risiko for fuktskader i tilstøtende konstruksjoner.

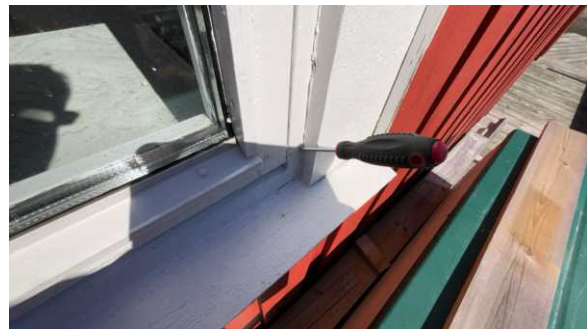
Stikkontroll på vinduer er utført.

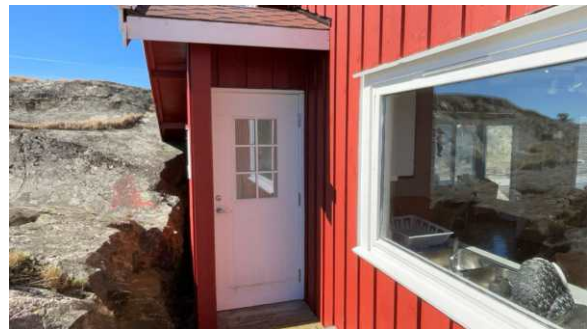
Dør inn til gang.

Det er ikke behov for umiddelbare tiltak, men det bør påregnes vedlikehold eller utskifting av dører etter hvert, for å unngå ytterligere slitasje og redusert funksjon. Manglende vedlikehold kan føre til økt varmetap, dårligere tetting og forkortet levetid på dørene.

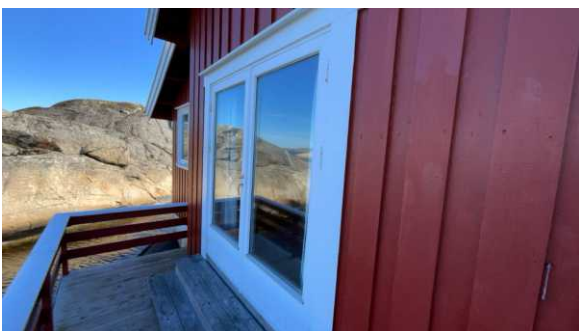
Terrassedør inn til stue.

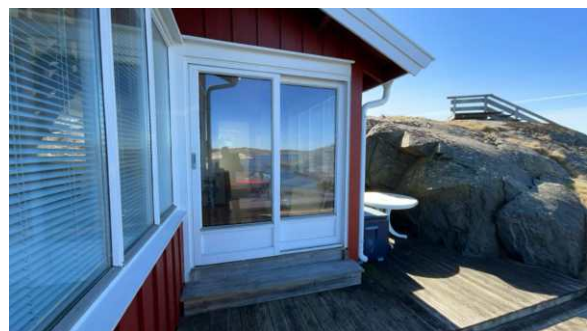
Terrassedør inn til gang.

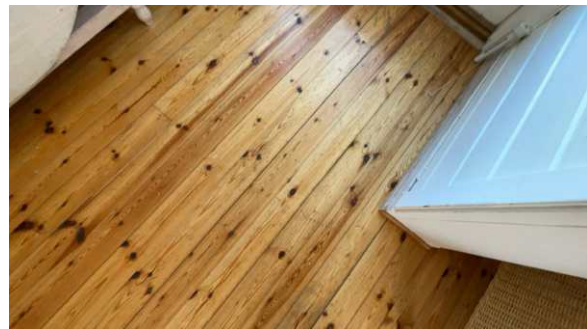
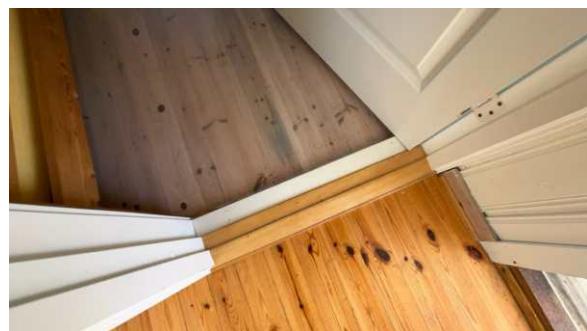
Del av gulv.

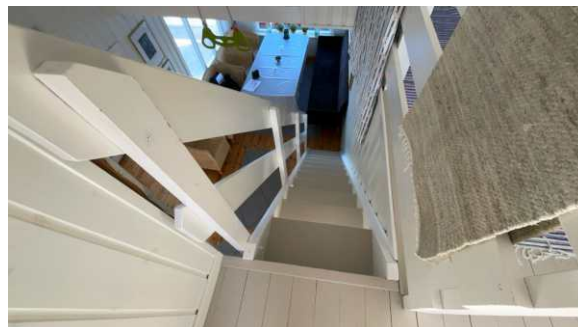
Konsekvensen av avvikene er økt risiko for fallulykker.

Trapp ned til 1 etasje.

Åpninger i rekkverk og mellom trinn i innvendig trapp bør reduseres slik at de tilfredsstiller dagens forskriftskrav, for å hindre fare for gjennomfall, spesielt for barn.

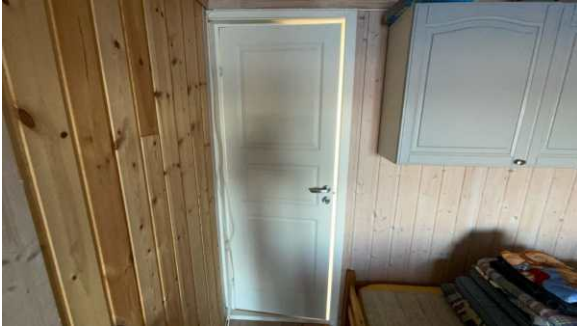
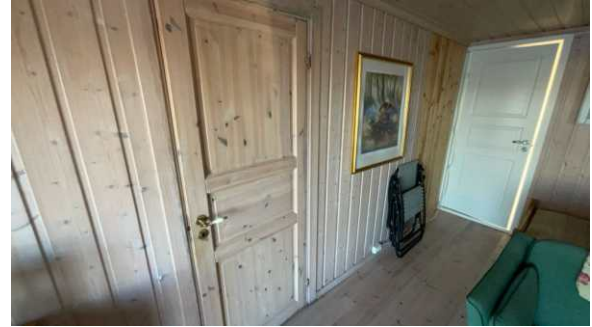
Noen av dørene supper noe og det er lett bruksslitasje.

Eksempel på innerdør.

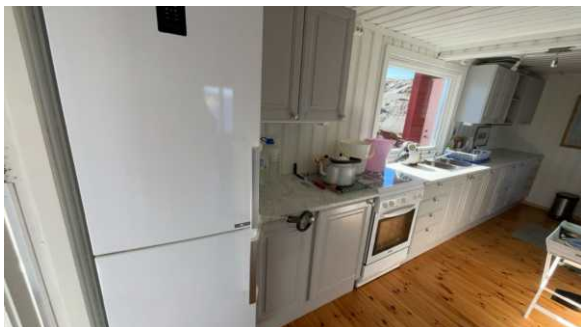
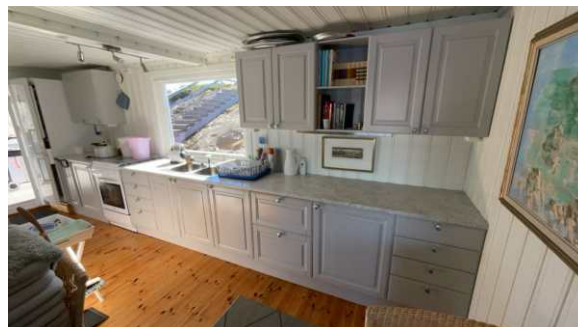
Del av kjøkkenet.

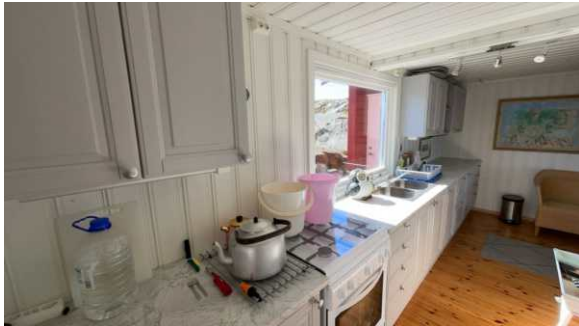
Det er ikke montert avtrekk.

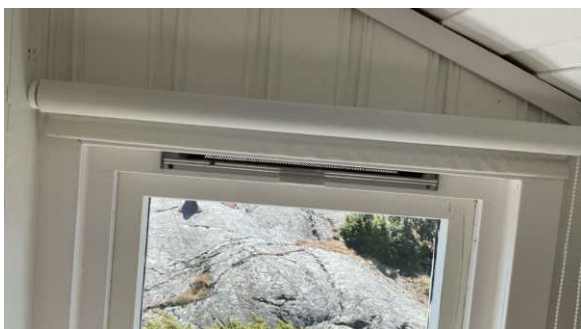
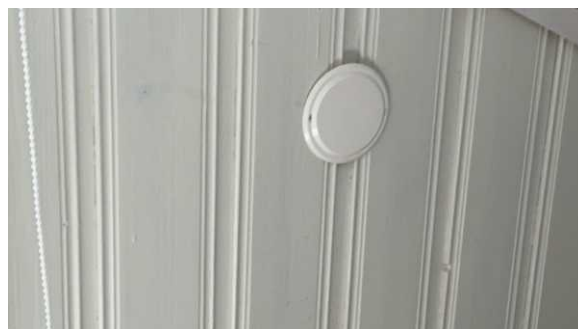
Eksempel på montert ventil i vindu.

Eksempel på montert ventil i vegg.

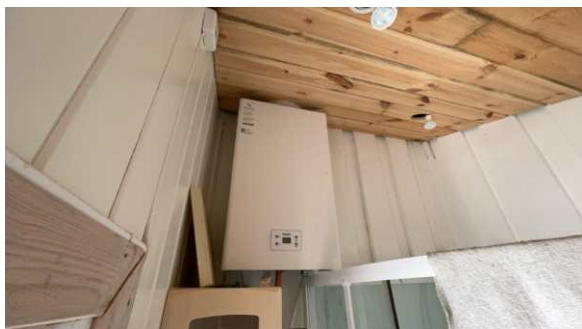
Varmtvannstank.

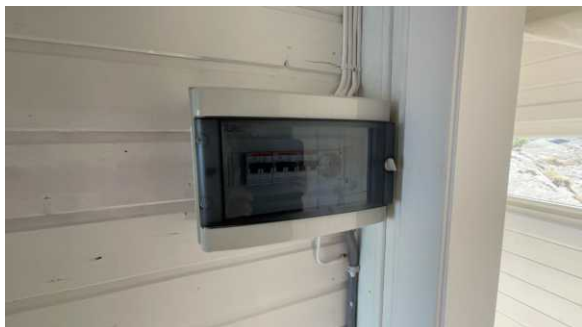
Ja Deler av anlegg er av eldre dato, det er naturlig med en helhetlig kontroll av hele anlegget.

Sikringsskap.

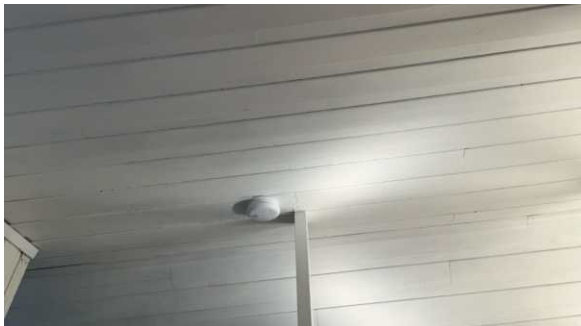
Røykvarsler.

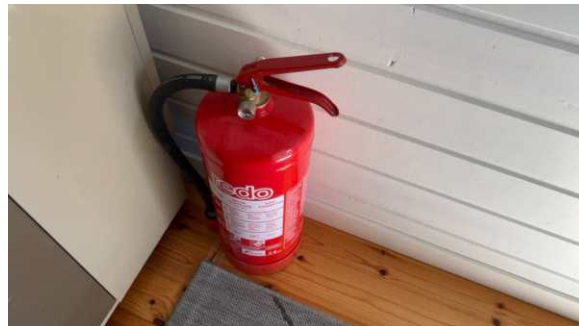
Brannslukningsapparat.
