Tilstandsrapport

Enebolig

Flaskebekkveien 94, 1452 NESODDTANGEN

Befaringsdato: 24.03.2026

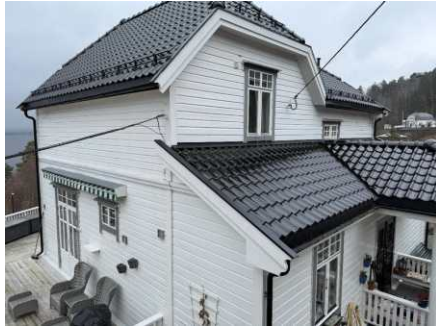
Snøfangere anbefales montert på tak mot øst.

Det anbefales at det monteres snøfangere for å oppfylle byggeårets krav.

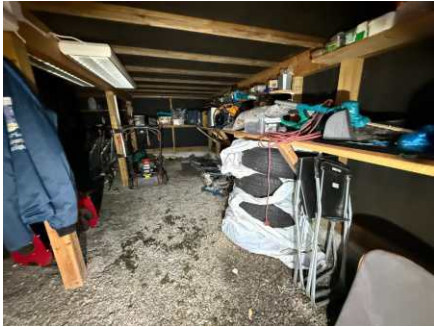
Oppbevaringsplass under innglasset stue.

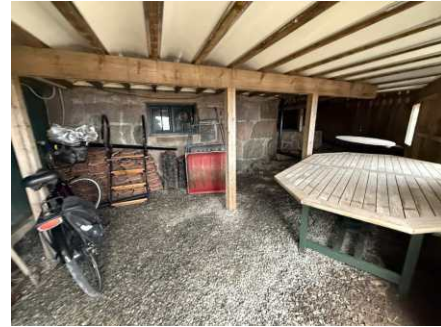
Oppbevaringsplass under terrasse.

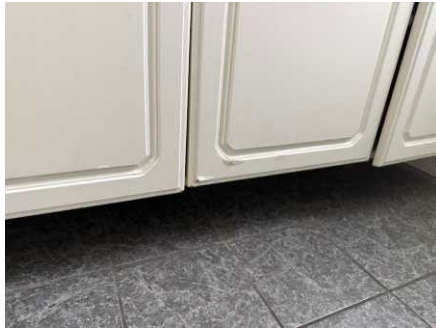
- Det er påvist skader på innredning.

Swelling på fronter.

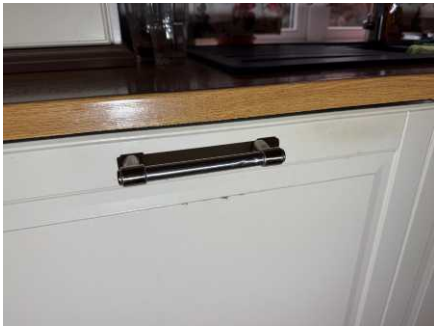
Noen småsår og merker.
