VEDLEGG TIL
SALGSOPPGAVEN
ÅMLANDSVEIEN 166

Tilstandsrapport

gnr. 90, bnr. 47

Befaringsdato: 26.03.2026

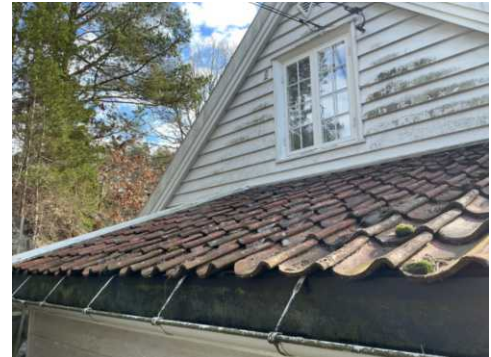
TG 2 Nedløp og beslag

Alder tilsier at det bør påregnes vedlikehold og noe utskiftinger i nær tid. Gjennomføringer i tak anses som utsatte områder for lekkasje.

Pipe bør jevnlig vedlikeholdes/impregneres for å begrense fuktoppsug på del som ikke er beslått.

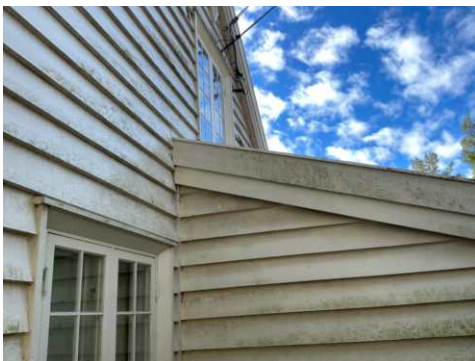
Tilbygd del

Del som vender inn mot terreng er mer utsatt for begroing og skit på overflater

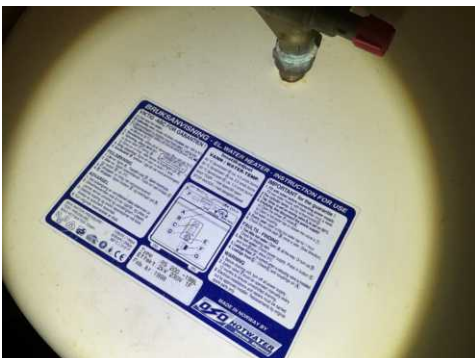
Det gjøres oppmerksom på alder. Alder tilsier at det er en risiko for snarlig behov for utskifting.

Datostemplet 1998
