SKOGRYGGVEIEN 3 B

Skogryggveien 3 B, 0781 OSLO

Tilstandsrapport

Befaringsdato: 06.05.2026

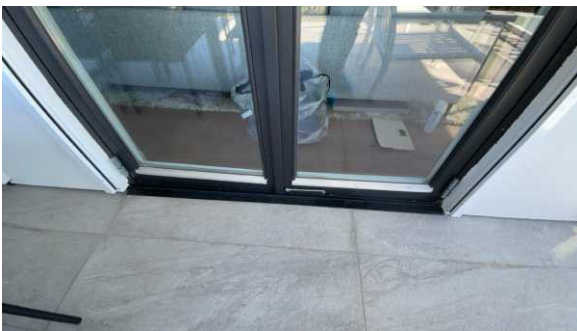
Terrassedører

Beslag

Værslitasje. Avskalling/noe sprekkdannelse i treverket nederst på begge dørbladene.

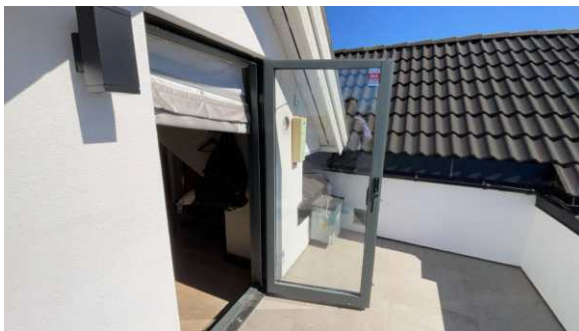
Terrassedør

Avskalling i treverket.

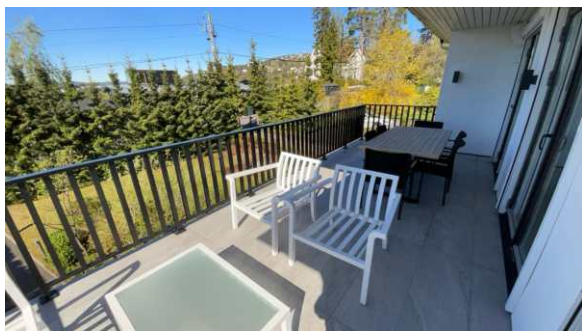
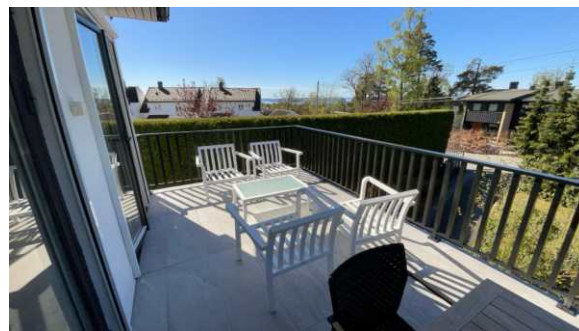
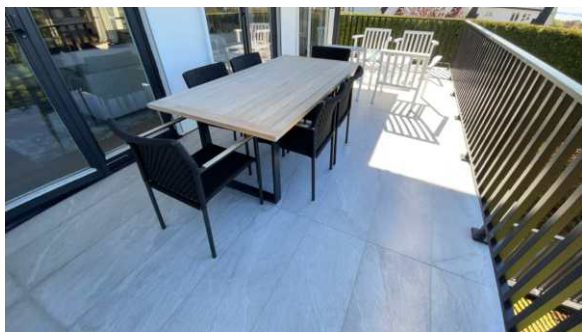
Hovedterrasse

Noe malingsavskalling og sprekker i treverket.

Generelt krav: Høyde på rekkverk ved balkonger, tribuner, passasjer og lignende skal være minimum 1,0 m. Der nivåforskjellen er mer enn 10,0 m, skal rekkverk ha en høyde på minimum 1,2 m.

Ingen tiltak mht. for stor åpning i rekkverk men vær klar over avviket mht. sikkerhet.

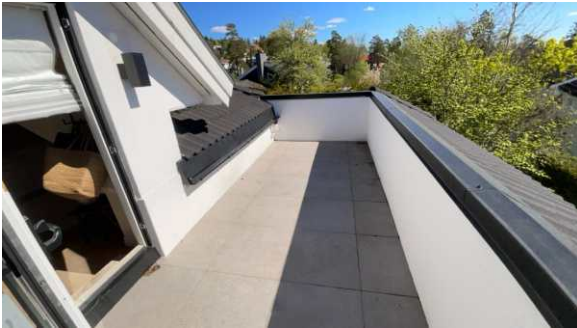
TG 2 Terrasse på loft mot øst

Takterrasse mot øst.

Mose må fjernes.

Vær klar over lavt rekkverk mht. sikkerhet.

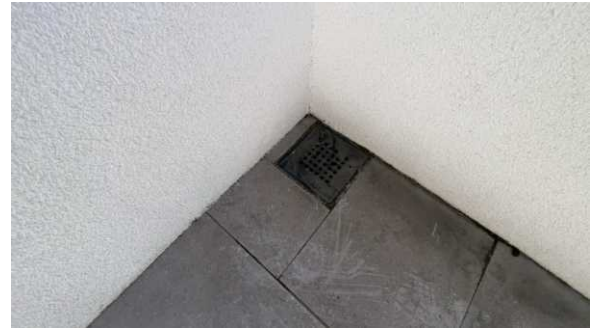
Sluk

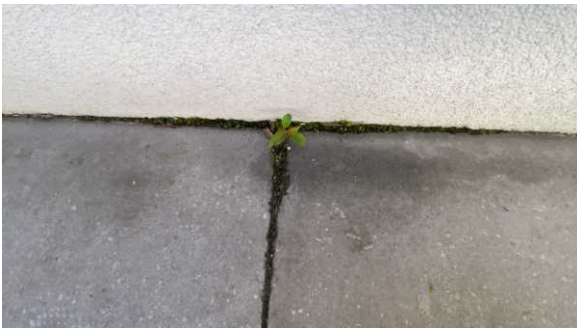
Mose

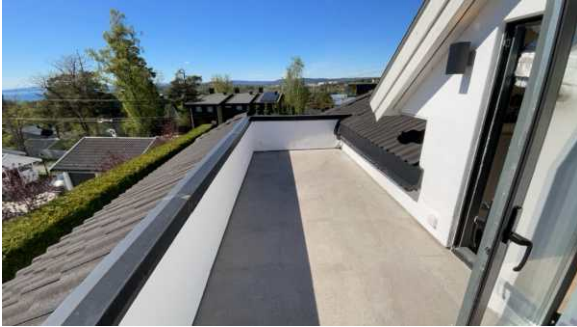
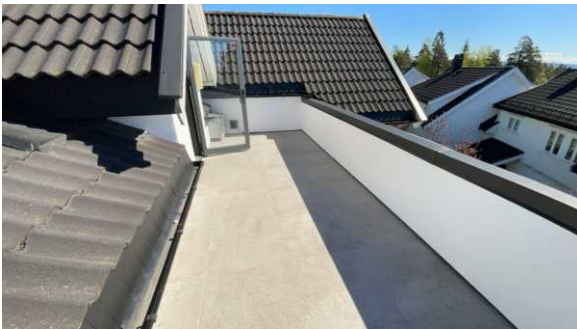
Takterrasse mot vest.

Tidligere pussavskalling er malt over.

Ingen umiddelbare tiltak ansees som nødvendig.
Vær klar over lavt rekkverk mht. sikkerhet.

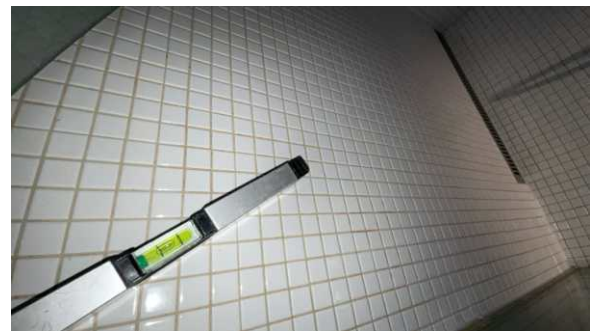
Fallforhold målt i retning sluk.

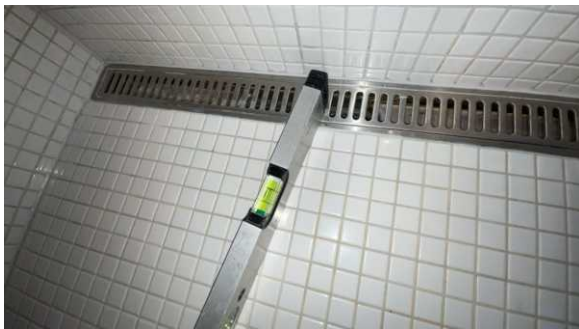
Svakt motfall til slukrist i dusj.

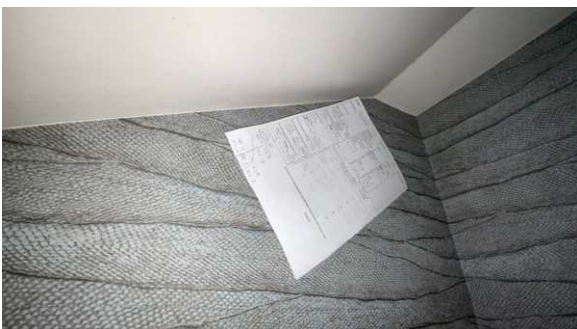
Test med løst ark viste tilfredsstillende avtrekk.

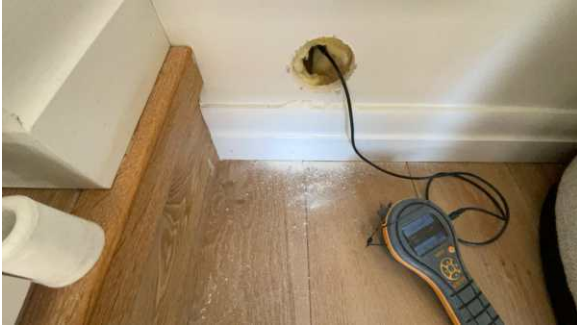
Hulltaking er foretatt nederst på vegg utenfor baderommet uten å påvise unormale forhold der. Det er gitt TG0 grunnet ikke registrert fuktskader der hulltaking er foretatt ihht. NS 3600.

Hulltaking og fuktsøk med Protimeter piggelektrode ga ingen unormale utslag.

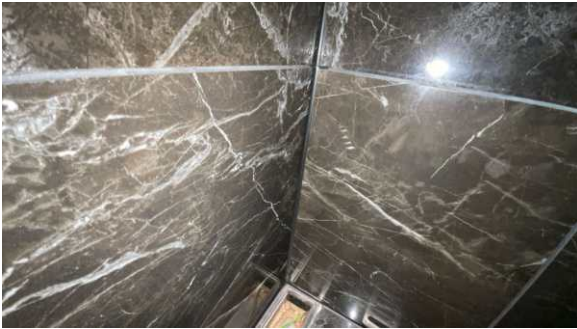
Dusjhjørne

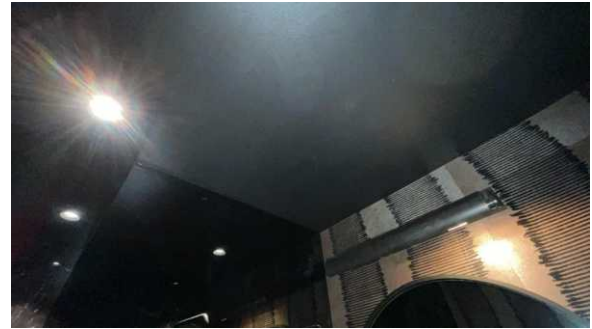
Himling

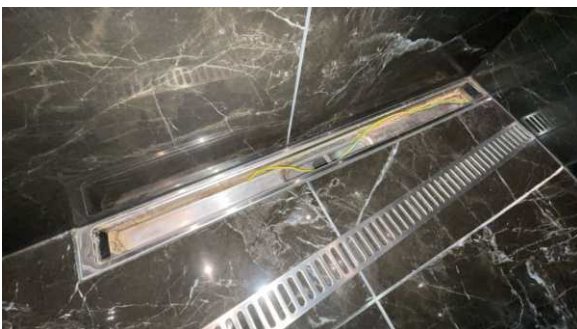
Pga. ukjent alder gis det avvik nevnt over.

- Det er viktig å merke seg at levetiden til en membran varierer basert på kvalitet, installasjon og bruk. Eldre membraner kan bli sprø og sprekke opp, noe som fører til at de mister sin vanntettende funksjon. Dette kan resultere i vannlekkasjer gjennom vegger og gulv og fuktskader.

Slukrenne

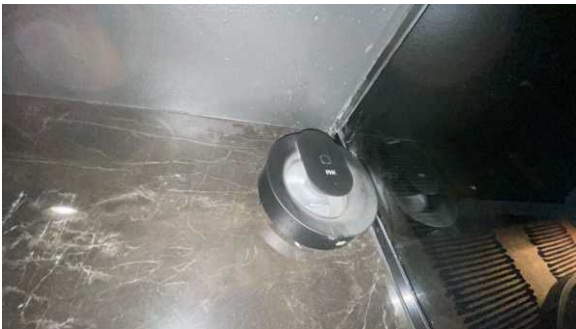
Elektrisk avtrekksvifte.

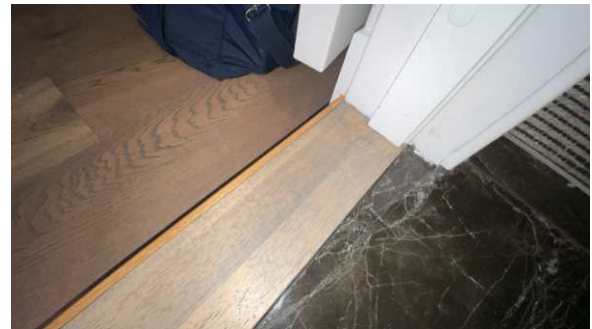
Luftespalte under dørrbladet.

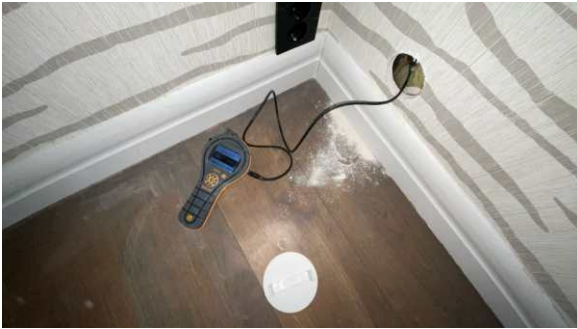
Hulltaking er foretatt nederst på vegg på soverom/kontor ved siden av uten å påvise unormale forhold der. Det er gitt TG0 grunnet ikke registrert fuktskader der hulltaking er foretatt ihht. NS 3600.

Hulltaking og fuktsøk med Protimeter piggelektrode ga ingen unormale utslag.

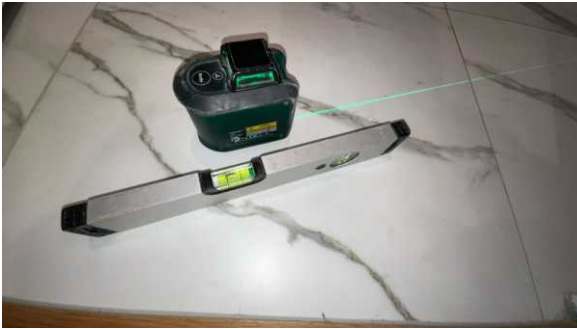
- Bom i noen gulvfliser. De aktuelle flisene har ikke løsnet fra underlaget, ingen sprekkdannelser hverken i flis eller sementfuger.

Fallforhold målt i retning sluk.

Ingen umiddelbare tiltak er nødvendig men fliser med bom kan løsne ytterligere ved økt bruk og/eller belastning. Samme vurdering av sprekk i sementfuge.

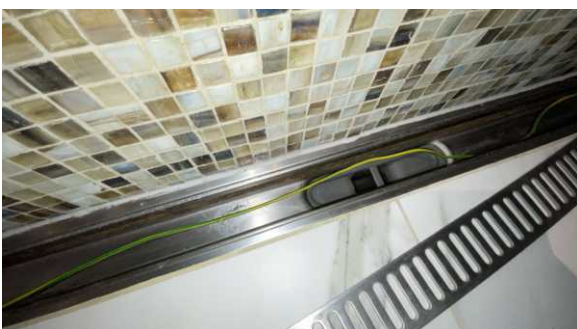
- Det er viktig å merke seg at levetiden til en membran varierer basert på kvalitet, installasjon og bruk. Eldre membraner kan bli sprø og sprekke opp, noe som fører til at de mister sin vanntettende funksjon. Dette kan resultere i vannlekkasjer gjennom vegger og gulv og fuktskader.

Slukrenne

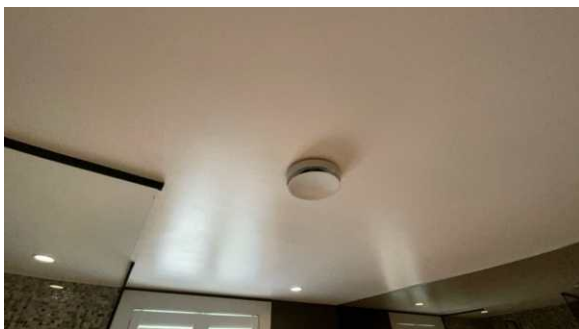
Avtreksventil

Avtreksventilasjon i dette rommet bør kontrolleres/utbedres for å få tilfredstillende avtrekkseffekt.

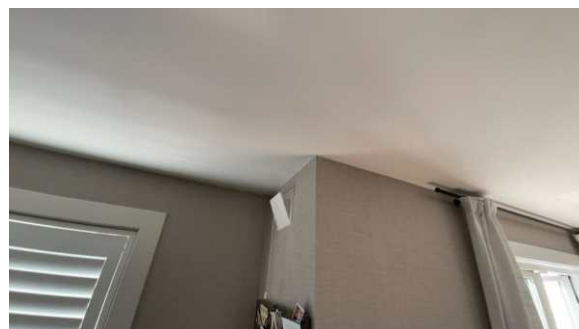
Type lufteventil i yttervegg.

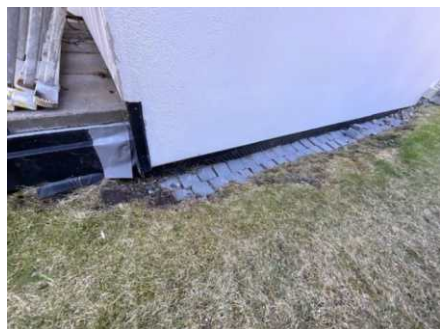
Synlig grunnmursplast.
