**VEDLEGG  
SALGSOPPGAVEN  
HØIVOLD BRYGGE 14**

# Tilstandsrapport

Høivold Brygge 14, 4631 KRISTIANSAND S
-   KRISTIANSAND kommune
-

Oppdragsnr.: 15166-1015

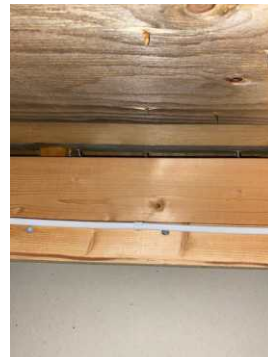
- Det er begrenset/dårlig ventilering av takkonstruksjonen.
- Hele takkonstruksjonen er gjenbygget. Det er ingen mulighet til vurdering utover alder og observasjoner fra underliggende etg.
- Det er påvist andre avvik:

Det er noe svart overfalte og noe muggdannelse på kryssfinerplatene. Dette kommer av dårlig lufting av kott utenfor knevegger. Bedre ventilasjon må etableres. Fra kott ser man at det er kledd igjen oppover mot isolasjonen i skråtaket. Dette kan tyde på at det er dårlig lufting mellom isolasjonen og selve undertaket, les kryssfinerplatene. Hvordan skråtak er bygd opp med lufting og isolasjon er umulig å fastslå, da det ikke er inspeksjons muligheter til dette. Kott med mugg på kryssfiner plater får tilstandsgrad 2 pga. bla. dårlig lufting.

Bilde viser del av konstruksjonen som er kledd inne og som er umulig å kontrollere om lufting er ivarettatt.

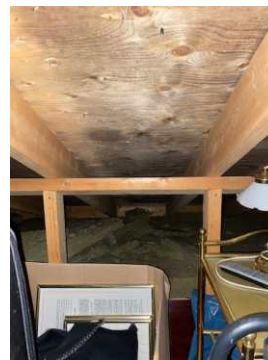
Svartsopp på x-finer plater tyder på kondensering på plate pga. dårlig lufting.

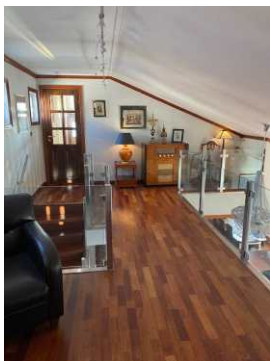
Glassrekkverk mot trapp og på hems er litt under 90 cm. høyt. Dvs krav til minimums høyde på rekkverk.

- Det er ikke krav om utbedring av rekkverkshøyder opp til dagens krav.

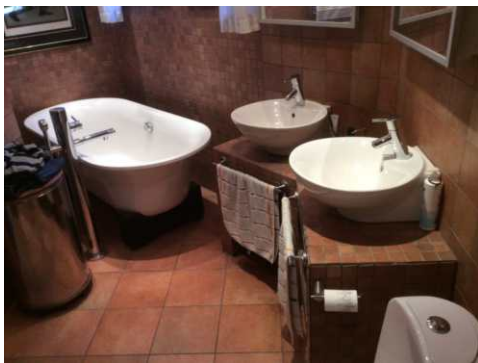
Hoved badet, bad inn fra soverom er pusset opp i 2005. På dette badet er det sluk i dusjen. Det er ikke sluk utenfor dusj. Det er ikke oppkant mot dørvsill. Det er synlig membran i sluk i dusj. Membranen går ned bakklemringen. Lokalt fall på gulv i dusjen. Målbar fukt i gulv i dusjen. Dette er vanlig ved dusjing rett på fliser, da fuger mellom fliser ikke er tette. Ikke målbar fukt i gulv utenfor dusjen. Kun lokalt fall til sluken i dusjen. Ellers ikke fall på gulv mot sluken.

Bad mot badekar.

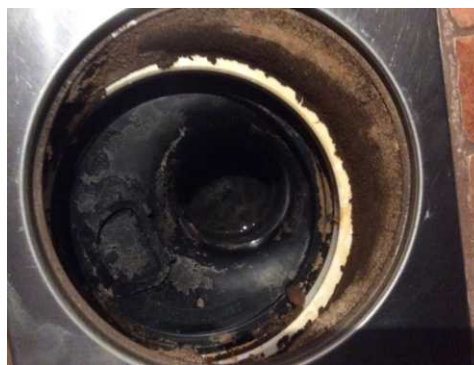
- Det er mulighet for at det kan forekomme vannlekkasje på våtrommet hvor vann ikke vil gå til sluk.
- Det er påvist at høydeforskjell fra topp slukrist til gulv/synlig topp membran ved dørterskel er mindre enn 25 mm.
- Det er påvist avvik i fallforhold til sluk i forhold til krav i forskrift på byggetidspunktet.

Sluk i dusjen.

- Overvåk tilstanden jevnlig. For å få tilstandsgrad 0 eller 1 må tettesjiktet skiftes ut, men tidspunktet for når dette er nødvendig er vanskelig å si noe om.

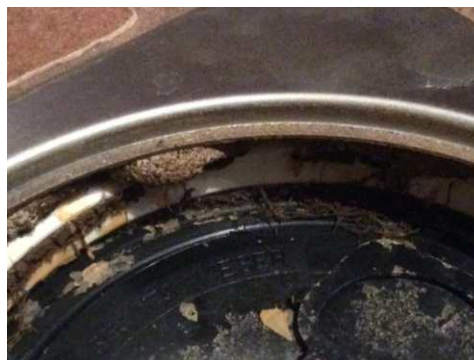
Synlig membran ned bak klemringen.

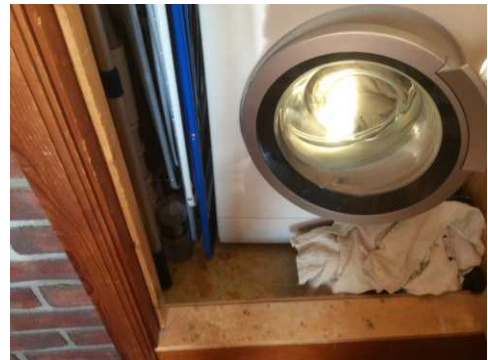
Vaskerom med belegg på gulv.

- Våtrommet bør totalrenoveres. Alle forhold med tettesjikt, våtsone, sluk m.m. må dokumenteres.

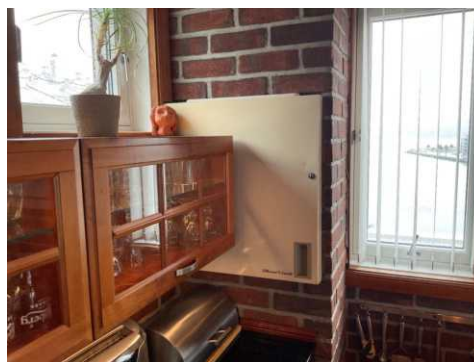
- Det er påvist avvik i ventilasjonsløsning i forhold til gjeldende krav på oppføringstidspunktet.
- Det er påvist mangelfull ventilasjon på ett eller flere rom i boligen.
- Det er avvik:

- Tiltak:
- Anlegget må sjekkes av fagperson.
- Det bør etableres veggventiler/vindusventiler i alle oppholdsrom som ikke har det.
- Ventilasjonsløsningen må utbedres.

Anlegget må kontrolleres og settes i gang. Nødvendig utbedring må gjøres.

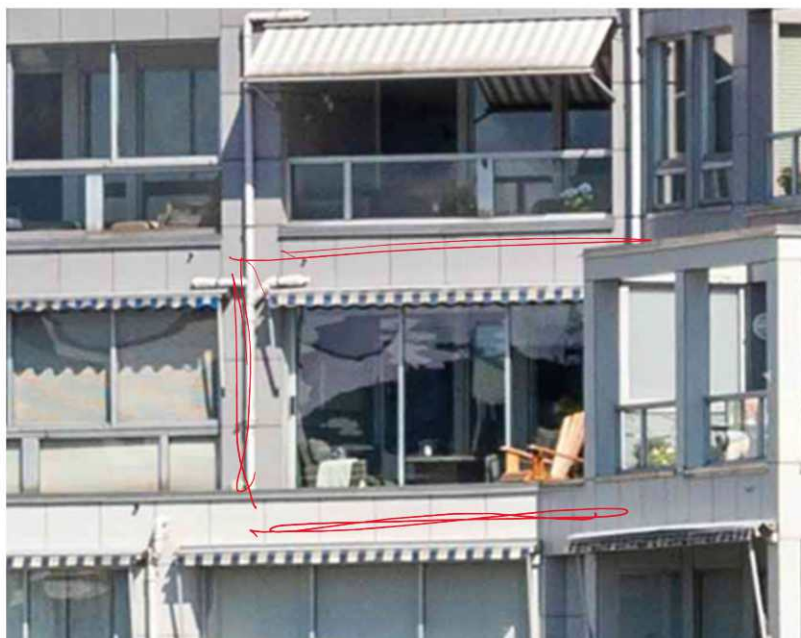
## HB nr. 14 Leilighet H 303 Ny fasade ved innglassing av terrasse

Terrasse er glasset inn og fellestak tatt i bruk som terrasse med stoler.

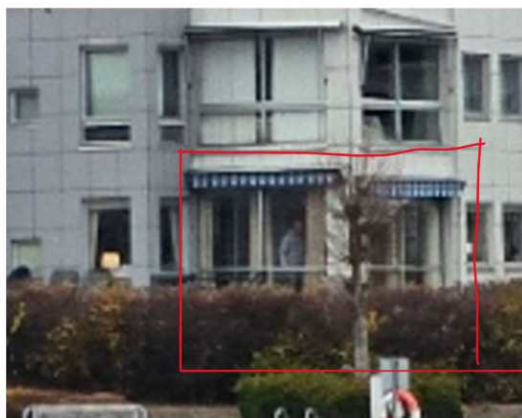
## HB nr. 12 Leilighet H103 Ny fasader ved innglassinger av terrasser

Nye isolerglass fasader er montert i terrasseliv for å lage et klimatisert innvendig rom.

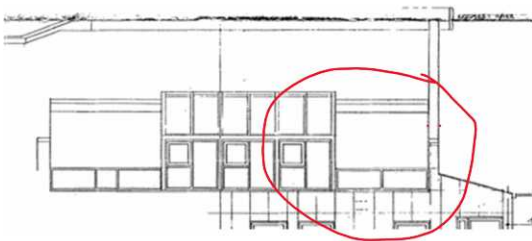
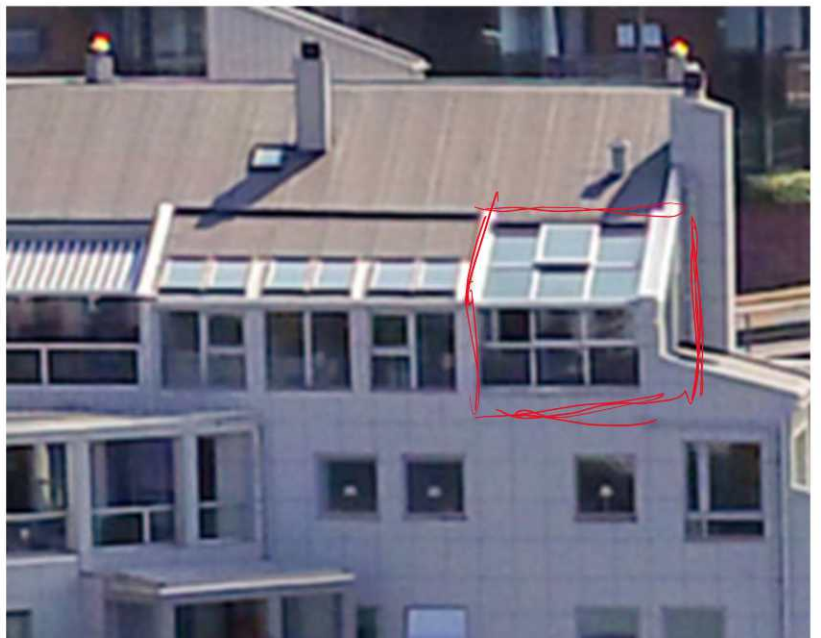
## HB nr 14 Leilighet H701 Ny fasade ved innglassing av terrasser

Åpen terrasse er glasset inn med glassfelt og glasstak

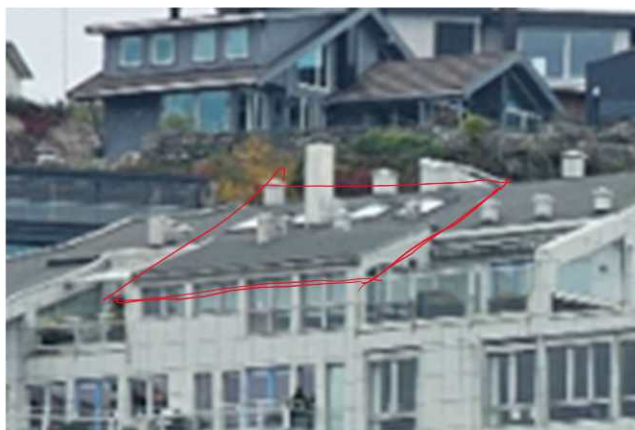
# HB nr. 18 Leilighet H701 Glasstak fjernet

Glasstak er fjernet og nytt heldekkende tak er installert. Nye takvinduer er satt inn.

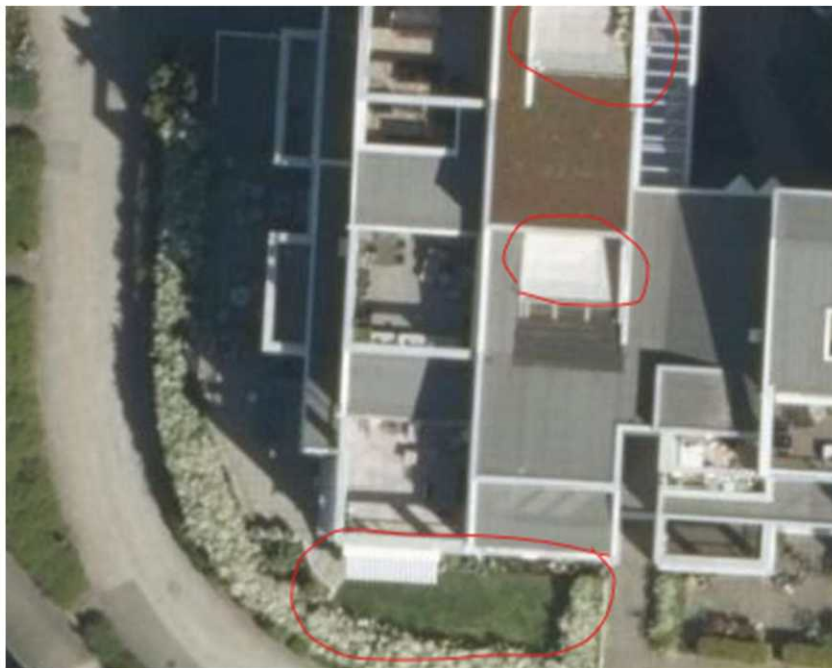
Leilighet H501 og H 601:

5. og 6. etasje Del av tak er skjermet med rekkverk for sikring og privat bruk.

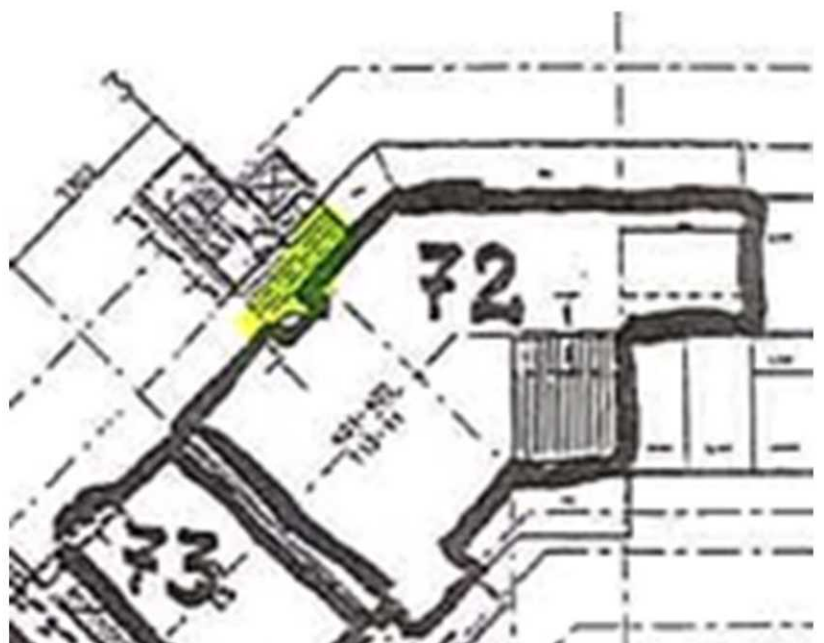
# HB nr. 22 Leilighet H 401 Privatisert svalgang areal

HB22/401 Svalgang privatisert innenfor  
branddør

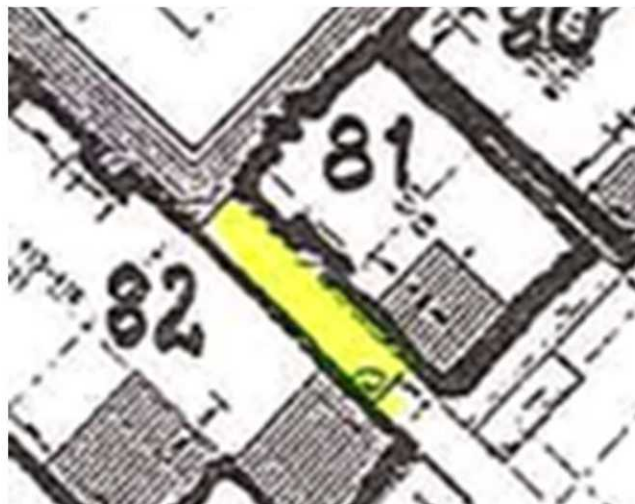
# HB nr. 16 Leilighet H 403 Privatisert svalgang areal

HB16/403 Svalgang privatisert innenfor  
brannør

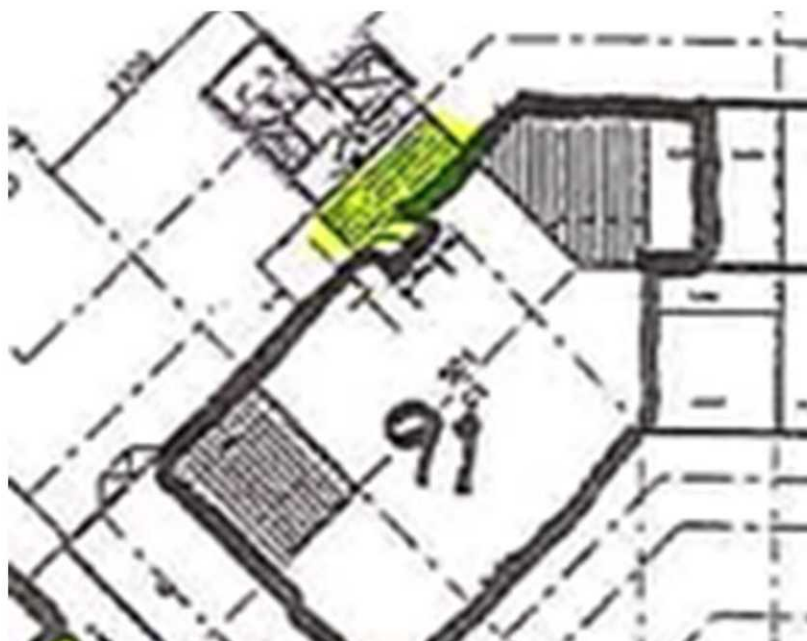
## HB nr. 22 Leilighet H 501 Privatisert svalgang areal

HB22/501 Svalgang Avstengt med dør,  
ringeklokke+ lås

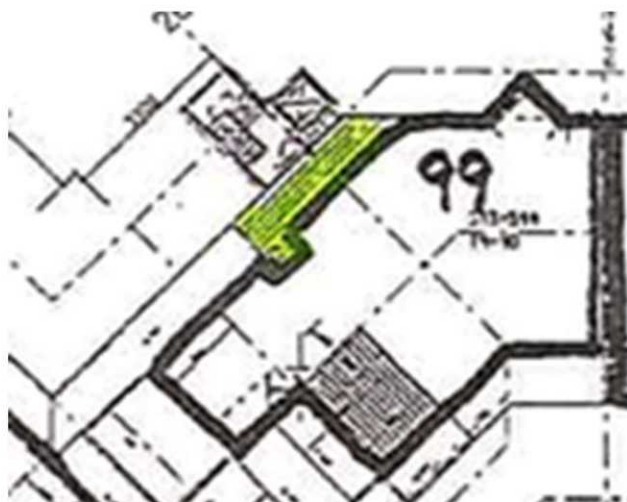
# HB nr. 12 Leilighet H 501 Privatisert svalgang areal

HB12/501 Svalgang privatisert

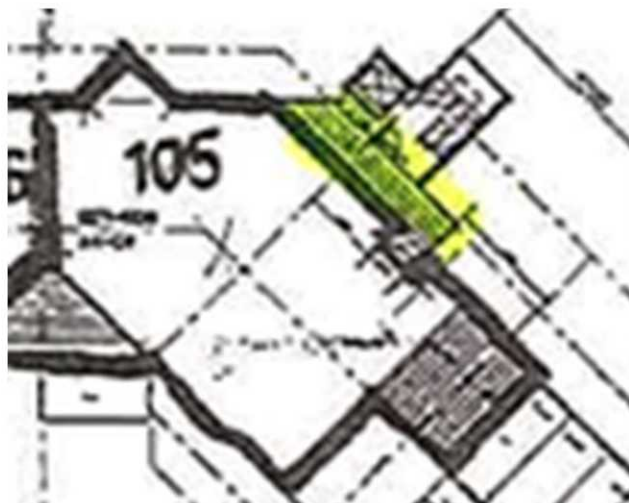
## HB nr. 14 Leilighet H 601 Privatisert svalgang areal

HB14/601 Svalgang Avstengt med dør,  
ringeklokke+ lås

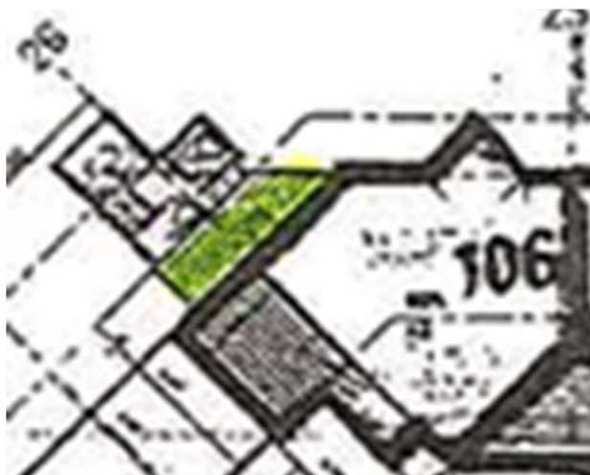
# HB nr. 12, Leilighet H 601 Privatisert svalgang areal

HB12/601 Svalgang Avstengt med dør,  
ringeklokke+ lås

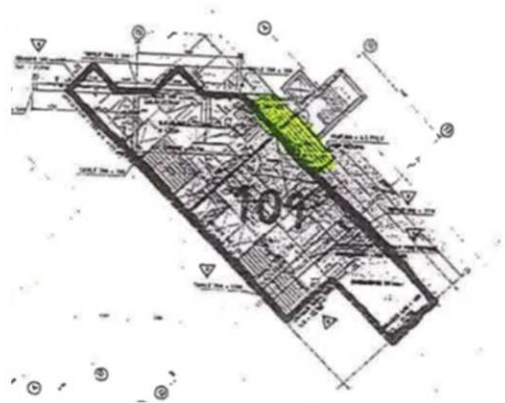
# HB nr. 18 Leilighet H 801 Privatisert svalgang areal

HB18/801 Svalgang Avstengt med dør,  
ringeklokke+ lås

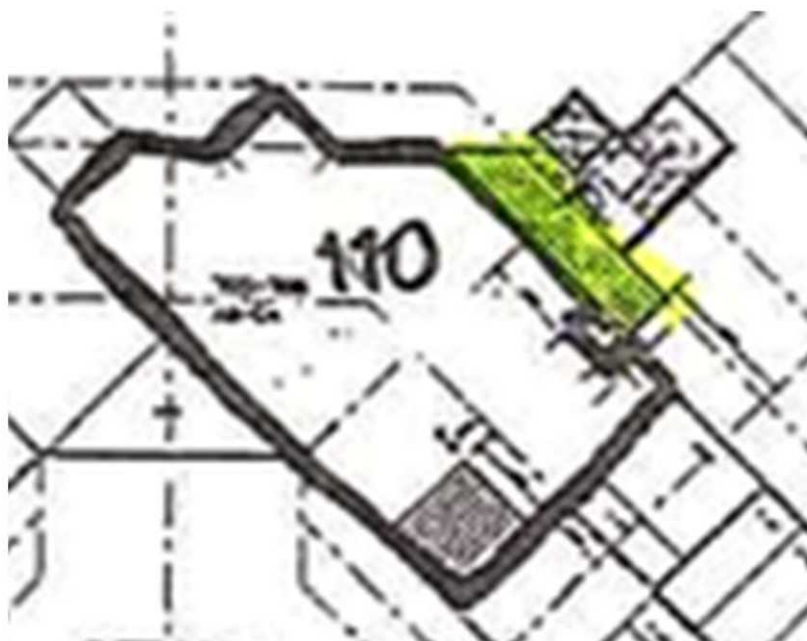
## HB nr. 14 Leilighet H 701 Privatisert svalgang areal

HB14/701 Svalgang Avstengt med dør,  
ringeklokke+ lås

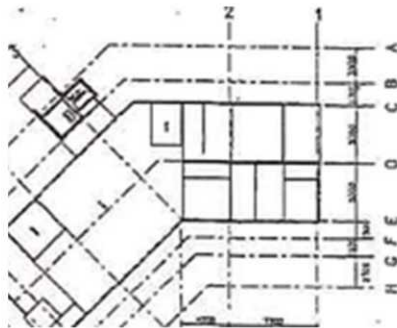
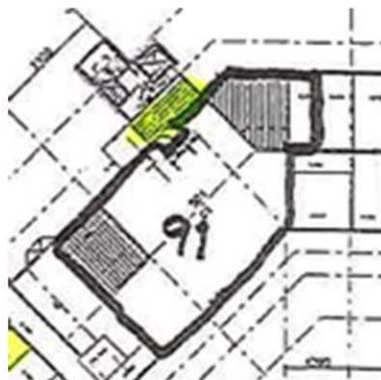
## HB nr. 22. leilighet H501 Loftareal utenfor seksjonering innredet som hems og takterrasse

Innrammet sort areal ( 5. etasje) viser hva som er seksjonert i henhold til sameiebrøk.

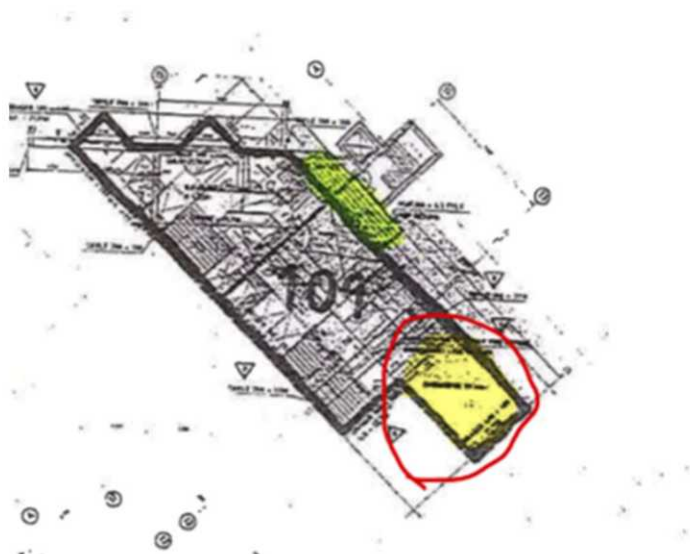
## HB nr. 18 Leilighet H 701 Leilighet er seksjonert til 2 enheter.

Leilighet H 801 som er skilt ut har seksjonert inn takareal i sin seksjon og betaler fellesutgifter ut i fra dette som godkjent av styret.
