FLASKEBEKKVEIEN 94

Tilstandsrapport

Enebolig

Flaskebekkveien 94, 1452 NESODDTANGEN

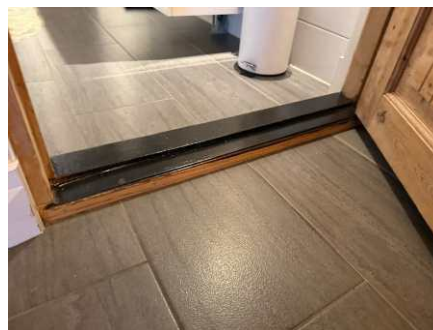
Ikke mulig å verifisere membranoppkant ved dørterskel uten fysiske inngrep.

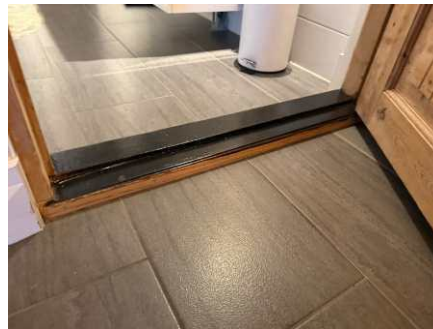
Fortannet terskel, flat terskel anbefales på våtrom for tilfredsstillende tilluft.

- Det bør etableres tilfredsstillende tilluft til våtrom f.eks. luftespalte ved dør e.l.

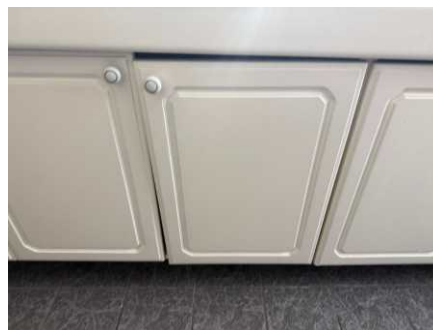
Skjevheter dører.

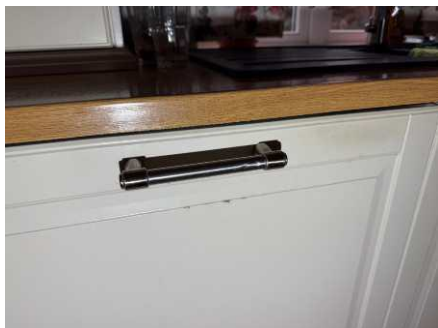
Noen småsår og merker.

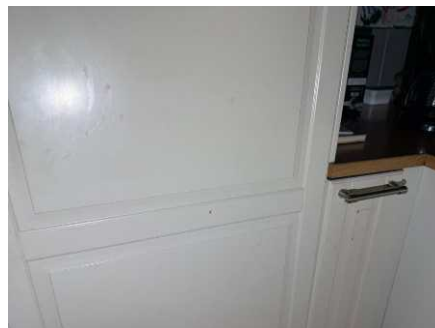
Noen småsår og merker.

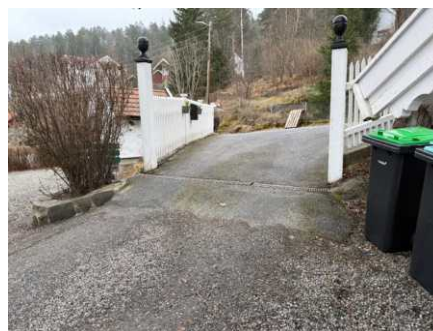
Det er lagt ned et akodren ved innkjøring.

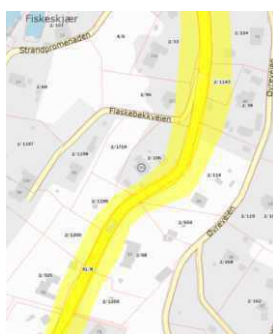
Deler av tomten mot Flaskebekkveien ligger under gul støysone.
