PRIVATMEGLEREN

STAVNESVEIEN 26 OG 28

Tilstandsrapport

# Stavnesveien 28, 3790 HELLE

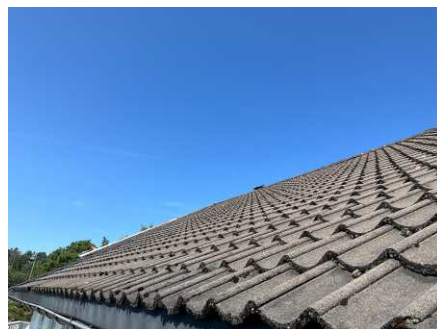
Del av taktekkning.

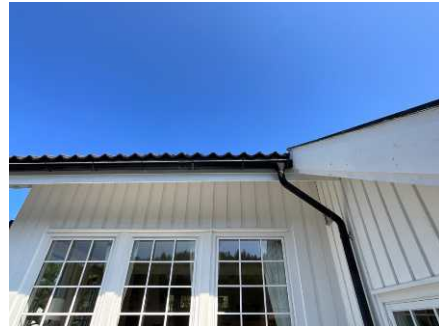
Del av rennesystem.

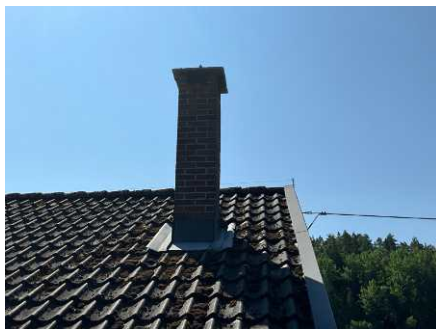
Pipebeslag.

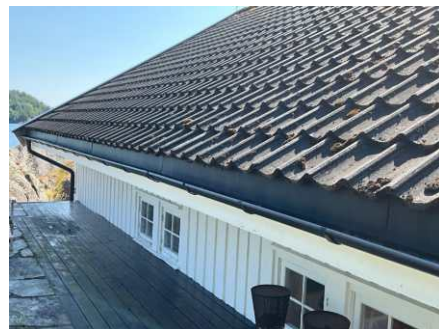
Del av rennesystem.

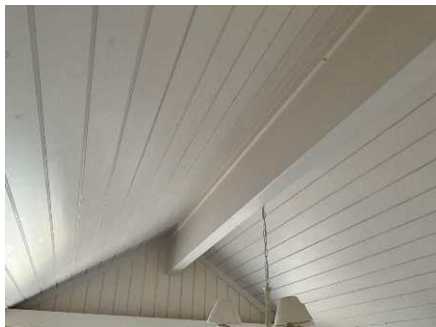
Tak sett fra innsiden.

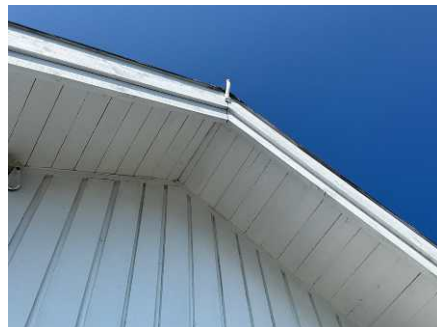
Del av gesims.

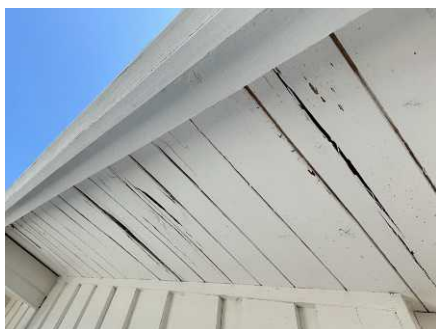
Del av gesims.

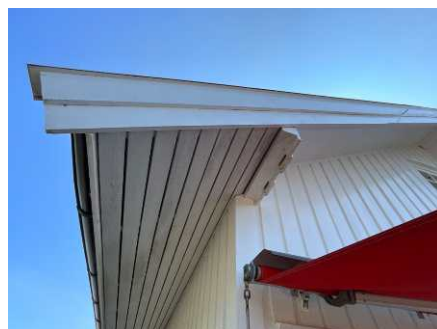
Del av gesims.

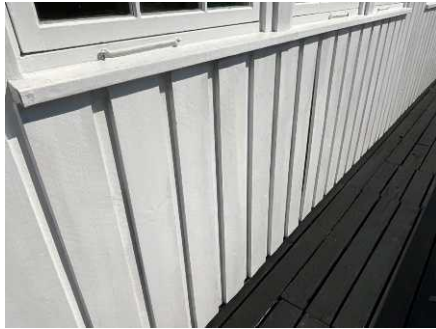
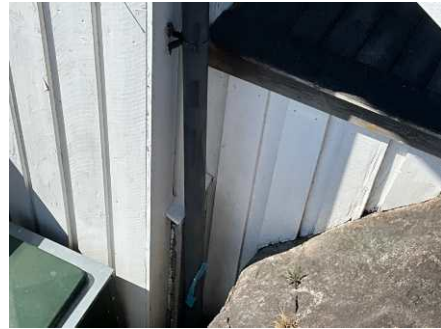
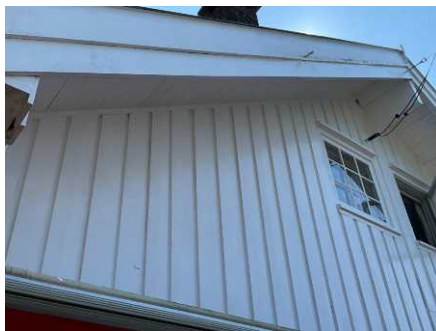
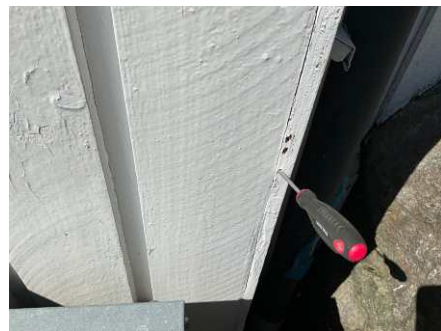
Del av vegg.

Del av vegg. Stikk kontroll av vegger er utført.

Konstruksjonen må vurderes ut fra vanlig alders og vedlikeholds intervall. Lokale utbedringer må påregnes.  
Det må påregnes overflatebehandling av flater.

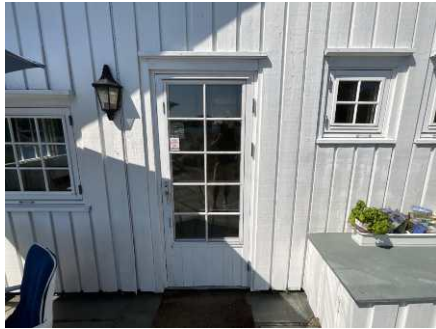
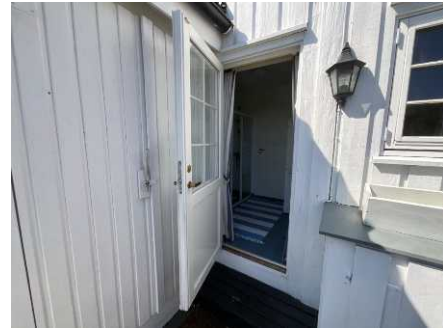
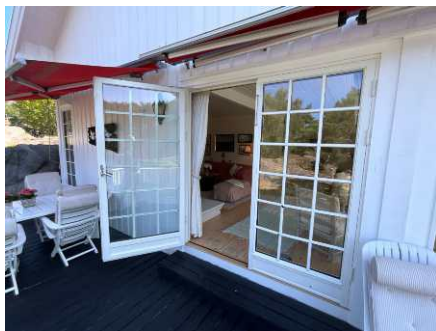
Terrassedør.

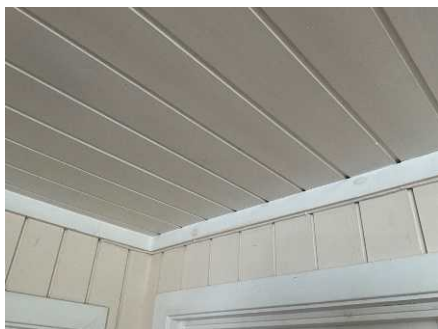
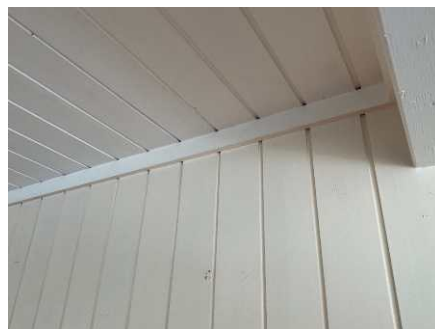
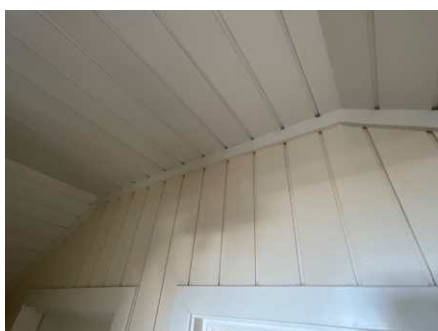
Del av vegg og tak.

- Overflater med alders- og bruksslitasje bør vurderes for oppussing eller utskifting, avhengig av ønsket sluttresultat. Dersom tiltak ikke gjennomføres, kan det føre til redusert estetisk standard og eventuelt videre forringelse av overflatene over tid.

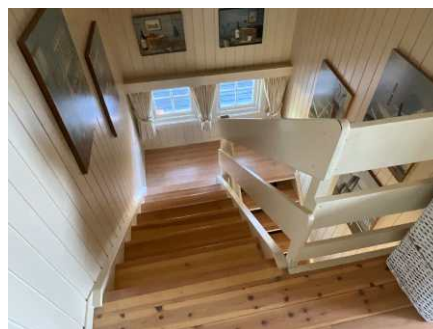
Trapp ned til 1 etasje.

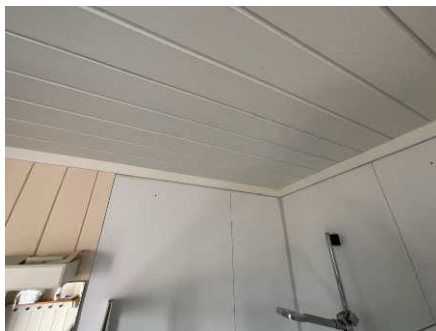
Del av vegg - tak.

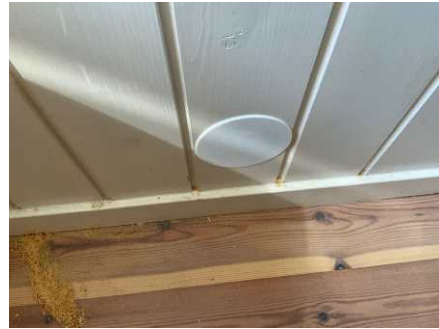
Fuktmåling ved hulltaking er foretatt, uten å påvise unormale forhold. Måleresultatet var 9 %.

Lokk over hull.

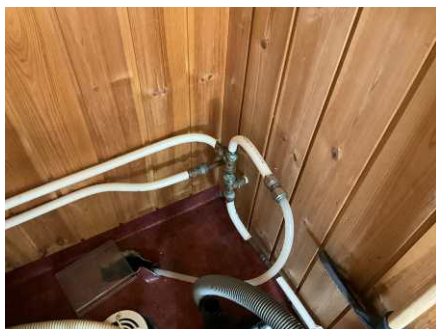
- Eldre kobberrør med skjøter har økt risiko for lekkasjer og svikt i koblinger, med fare for vannskader.
- Det anbefales å følge med på tilstanden. Det kan bli behov for utskifting av rørsystemet for å sikre videre funksjon og redusere risiko for skader.
- I forbindelse med oppgradering av våtrom vil det være naturlig med utskifting av rør.
- Det anbefales å vurdere utskifting av de innvendige vannledningene, da alder på rørene medfører økt risiko for lekkasjer og vannskader. Usikker fremtidig funksjon kan føre til uforutsette kostnader og skader på bygningskonstruksjonen.

Del av rør til vann.

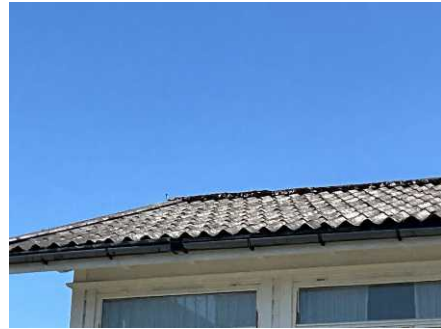
Del av taktekkning.

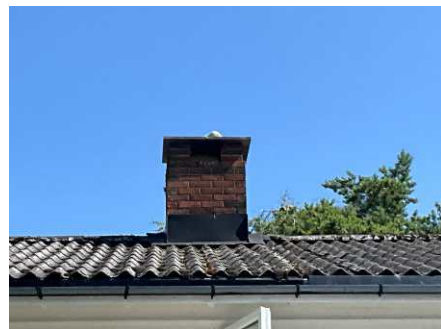
Pipebeslag.

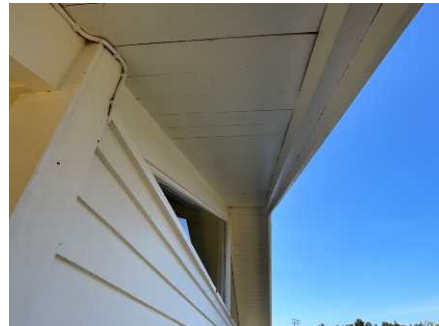
Del av gesims.

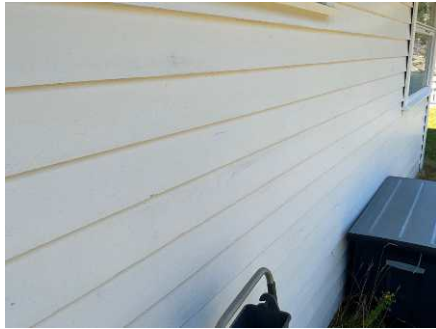
Del av vegg.

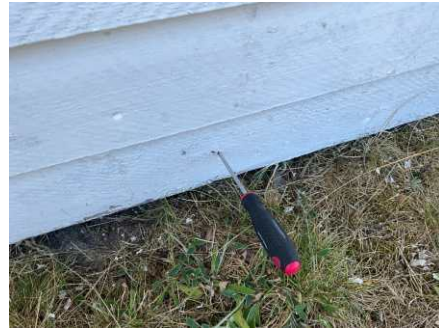
Del av vegg. Stikk kontroll av vegger er utført.

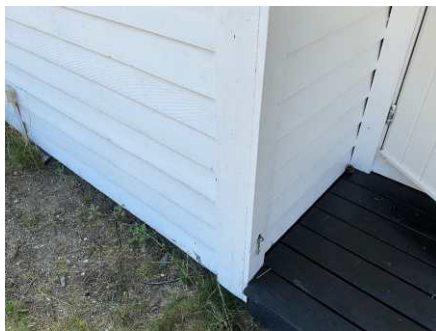
Del av vegg.

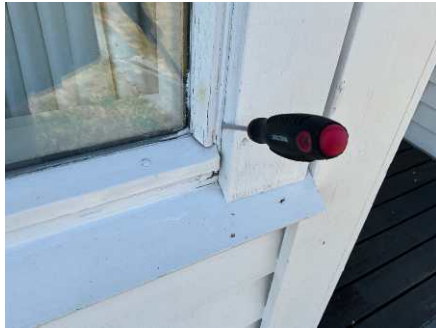
Stikkontroll på vinduer er utført.

- Det bør vurderes utskifting eller vedlikehold av vinduene for å forhindre ytterligere forringelse og redusert isolasjonsevne, som kan føre til varmetap, trekk og økte oppvarmingskostnader.

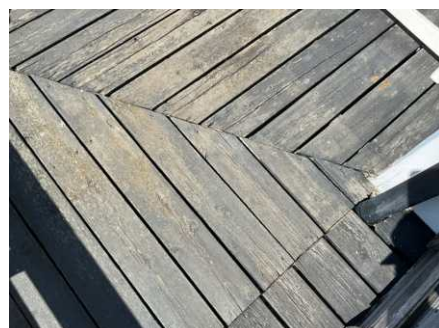
Del av terrasse.

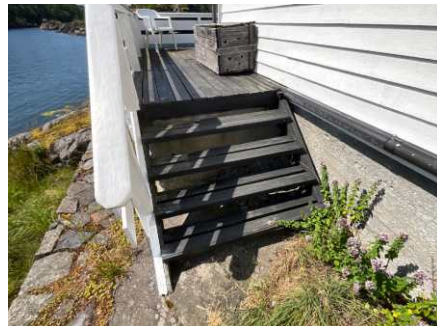
Trapp opp til terrasse.

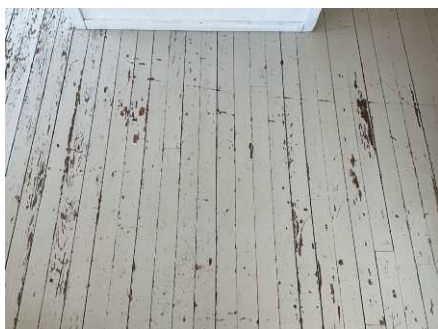
Del av gulv.

Kostnadene vil variere avhengig av valgt omfang og ønsket sluttresultat.

Dersom tiltak ikke gjennomføres, kan videre slitasje og eventuelle skjulte skader forverres over tid, noe som kan medføre økte utbedringskostnader senere.

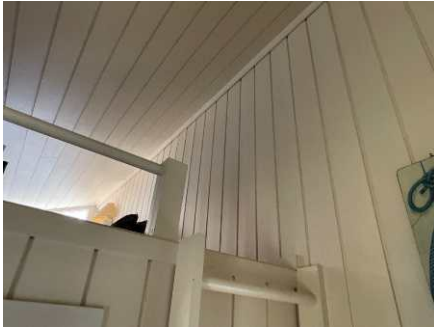
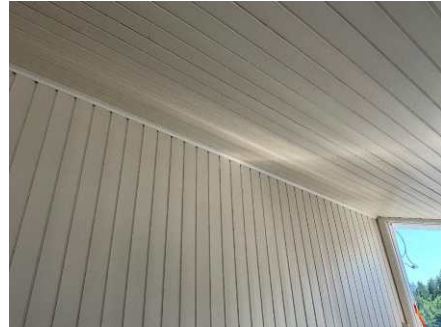
Del av vegg og tak.

- Overflater med alders- og bruksslitasje bør vurderes for eventuell oppussing eller utskifting, avhengig av ønsket sluttresultat. Dersom tiltak ikke gjennomføres, kan det medføre redusert estetisk standard og økt risiko for ytterligere slitasje over tid.

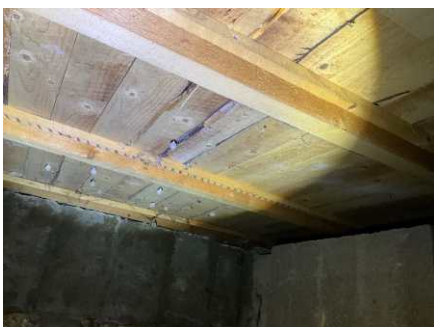
Del av etasjeskille sett fra undersiden.

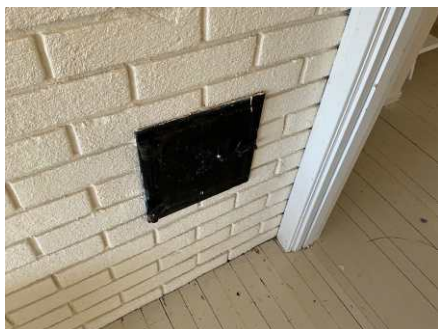
Feieluke.

- Det anbefales å fjerne eller flytte brennbart materiale slik at tilstrekkelig avstand oppnås i henhold til gjeldende krav. Om nødvendig bør området tilpasses med ubrennbare materialer for å sikre en trygg løsning.
- Brennbar materiale må fjernes eller beskyttes slik at avstanden til sotluke/feieluke er minst 300 mm, for å redusere risikoen for antennelse, brann og fare for liv og helse.
- Det anbefales å montere ildfast plate under luker på pipe.
- Det bør monteres ildfast plate på gulvet under sotluke/feieluke for å redusere risikoen for at glør eller sot antenner brennbart gulvmateriale, og dermed forebygge brannfare og ivareta sikkerheten til beboerne.

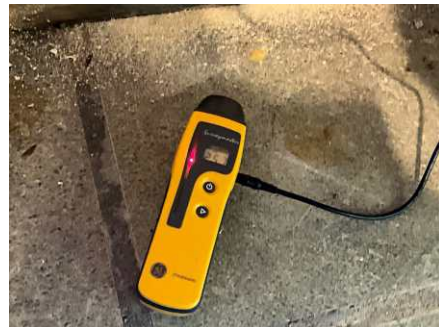
Måleresultat.

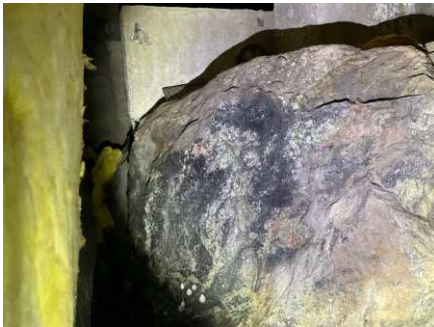
Del av krypkjeller.

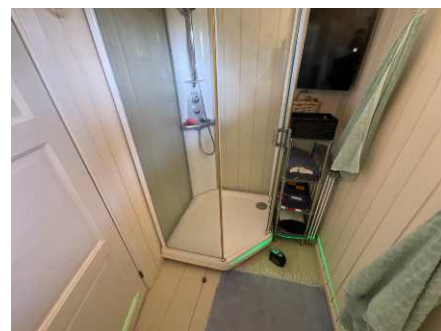
- Manglende oppgradering av våtrommet medfører høy risiko for at konstruksjonene ikke vil tåle vanlig bruk av vann eller lekkasjer. Dette kan føre til fuktskader på tilstøtende konstruksjoner.
  - Våtrommet må totalrenoveres. Alle forhold med tettesjikt, våtsone, sluk m.m. må dokumenteres.
  - Våtrommet bør totalrenoveres og oppgraderes i henhold til dagens forskriftskrav for våtrom.
- Det bør benyttes godkjente materialer og løsninger, og det må fremskaffes dokumentasjon på utført arbeid, spesielt med hensyn til tettesjikt og våtsone. Konsekvensen av manglende oppgradering og dokumentasjon er økt risiko for fukt- og vannskader, samt at rommet ikke tåler normal bruk etter dagens standard.

Del av baderom.

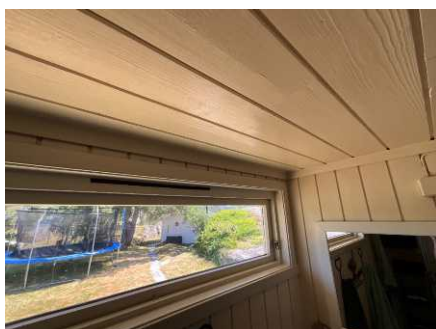
Del av vegg - tak.

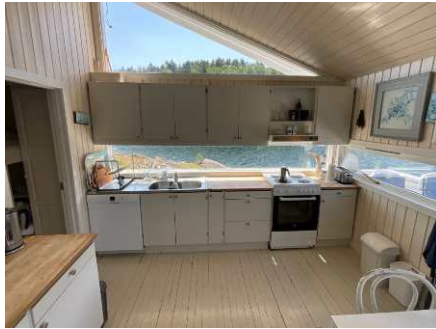
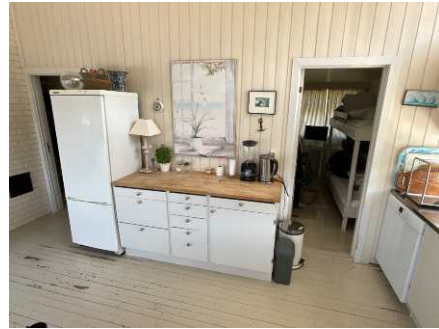
Del av kjøkken.

- Kjøkkenet bør vurderes oppgradert etter ønsket standard og utførelse. Konsekvensen av elde og bruksslitasje er redusert funksjonalitet og estetikk, samt økt risiko for fremtidige skader eller behov for utskifting. Kostnaden vil variere betydelig avhengig av valgt løsning og materialvalg.

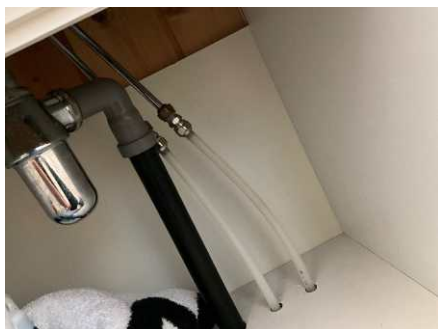
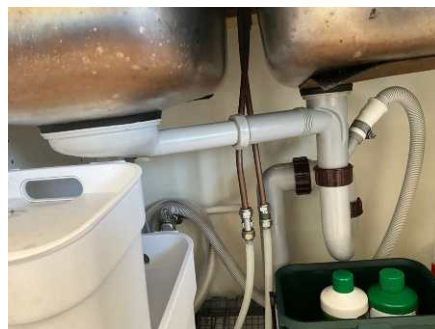
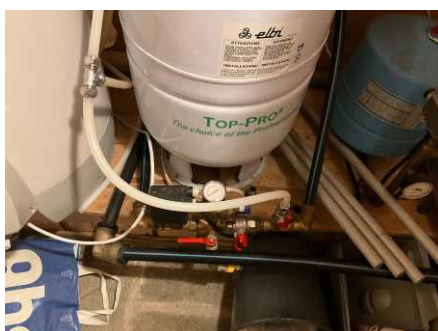
Innvendige vannledninger er av plast og kobberør med loddede, klemte eller andre type skjøter. Merk at opplegg til vann ikke er etablert på en frostsikker måte.

- Eldre kobberrør med skjøter har økt risiko for lekkasjer og svikt i koblinger, med fare for vannskader.
- Det anbefales å følge med på tilstanden. Det kan bli behov for utskifting av rørsystemet for å sikre videre funksjon og redusere risiko for skader.
- I forbindelse med oppgradering av våtrom vil det være naturlig med utskiftning av rør.
- Det anbefales å vurdere utskifting av eldre kobberrør og skjøter, da alder medfører økt risiko for lekkasjer og vannskader. Usikker fremtidig funksjon kan føre til uforutsette reparasjonskostnader og skader på bygningskonstruksjonen.

Del av rør til vann.

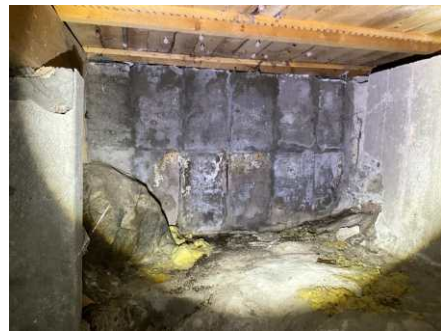
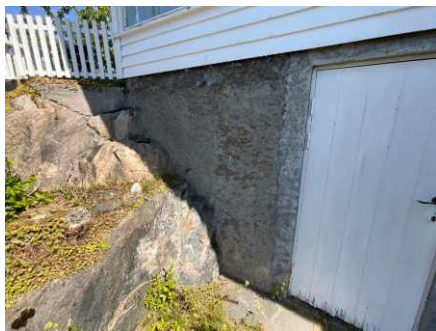
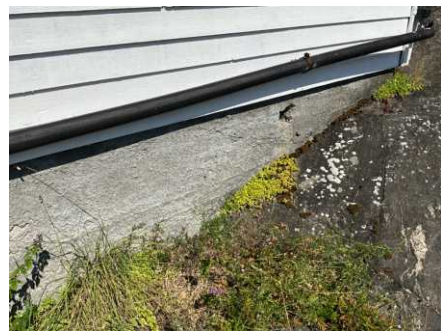
- Fuktsikring som er utført i henhold til standarden/anbefalinger frem til 1990-tallet er eldre enn 25 år, og har derfor usikker fremtidig funksjon.
- Det mangler, eller på grunn av alder er det sannsynlig at det mangler, utvendig fuktsikring av grunnmuren ved kjeller/underetasje
- Det er symptom på skader eller manglende funksjon ved fuktsikringssystemet.
- Det er påvist forhøyet fuktnivå i kjellervegg, yttervegg eller kjellergulv.
- Det er påvist symptomer som svelling, svertesopp/muggsopp, misfarging eller fuktskjolder som kan indikere fukt i konstruksjonen.

Del av grunnmur.

- Det anbefales å vurdere behov for etablering eller oppgradering av utvendig fuktsikring og eventuell drenering rundt grunnmuren. Tiltak bør planlegges og utføres i henhold til dagens anbefalinger for å sikre en varig løsning.

- Det bør etableres ny utvendig fuktsikring av grunnmuren ved kjeller/underetasje for å redusere risikoen for fuktinntrengning og påfølgende skader på konstruksjonen.
