PRIVATMEGLEREN
SÆDBERG & LIAN

BJØRNHOLMEN 7

Befaringsdato: 25.04.2026

Rapportdato: 28.04.2026

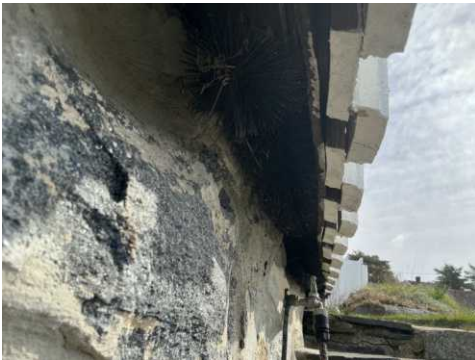
Musekost registrert

Vanlig vedlikehold må påregnes. Slitte/dårlige bord skiftes løpende etter behov.

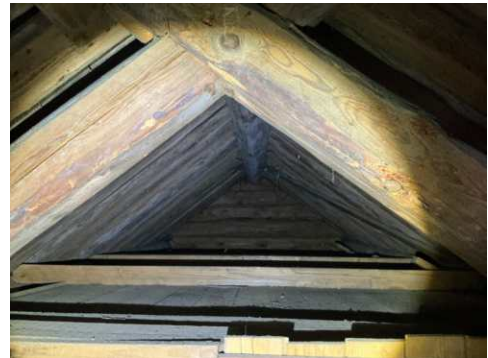
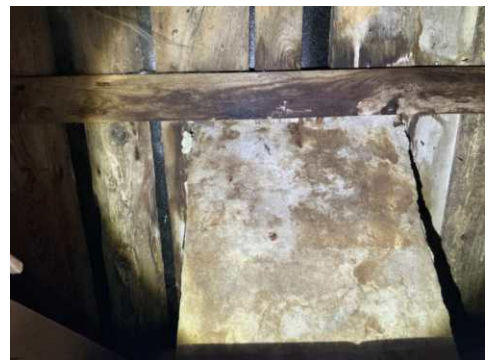
Gjennomføring av pipe

Hovedsakelig lukkede konstruksjoner. På midtre del er det lite område med lavt loft. Kontroll via luke. Ingen synlige lekkasjer registrert. Konstruksjoner er uisolerte og vil p denne måten ha naturlig ventilering siden hytten i seg selv ikke anses som tett for luftlekkasjer.

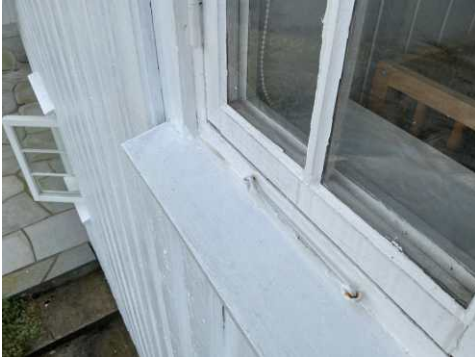
De to eldre vinduer fungerer til sin hensikt, men har høy alder.

Ene vindu i loftetasje av eldre dato

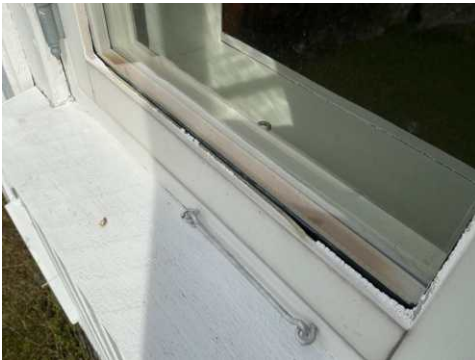
Kitting dårlig på enkelte nyere vinduer

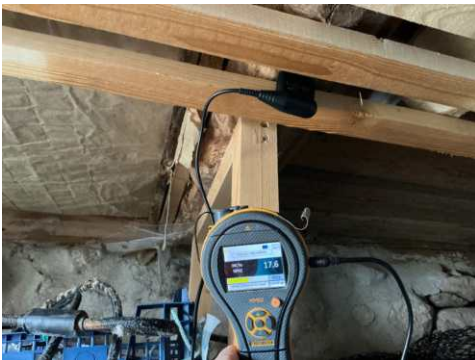
Moderate utslag registrert. Ofte normalt i denne type krypkjeller

Forhold opplyses grunnet generell risiko med tanke på type løsning/konstruksjon. Det anbefales å etablere tilgang eller mulighet for nærmere kontroll av (skjult konstruksjon) og mulighet for jevnlig oppsyn i fremtiden.

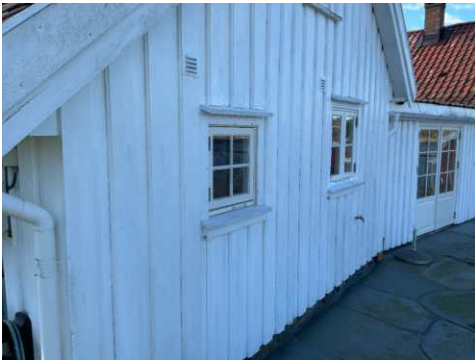
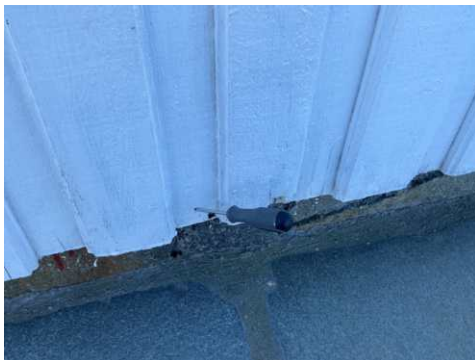
Nordvegg. Dårlige enkeltbord på alle sider

Lokale utskiftinger av dårlige bord kan påregnes.

Det kan også vurderes utskifting av større felter eller hel fasade med tanke på alder og slitasje generelt

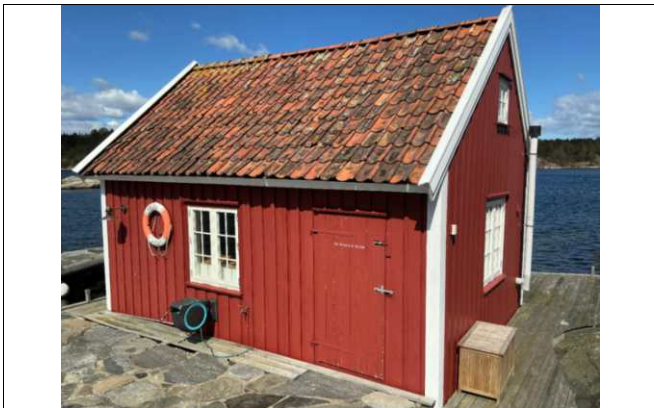
Ingen synlige lekkasjer registret i undertak ved befaringen

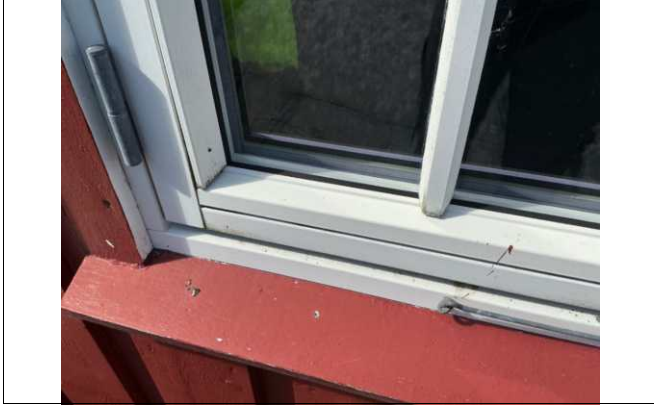
Vindu med koblet glass. Normalt vedlikehold må påregnes
