PRIVATMEGLEREN

LOVISENBERGVEIEN 22

Tilstandsrapport

Lovisenbergveien 24, 3770 KRAGERØ

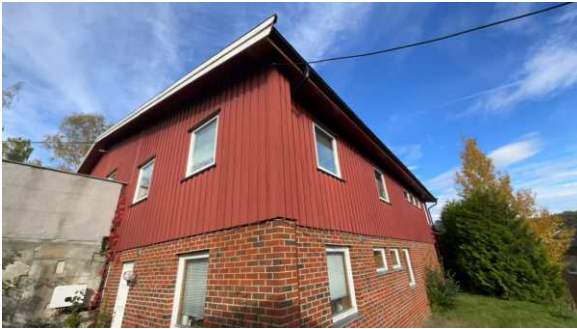
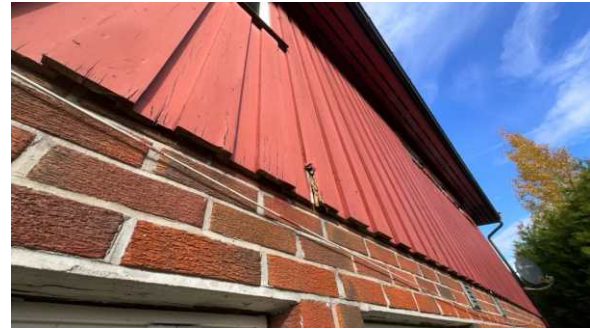
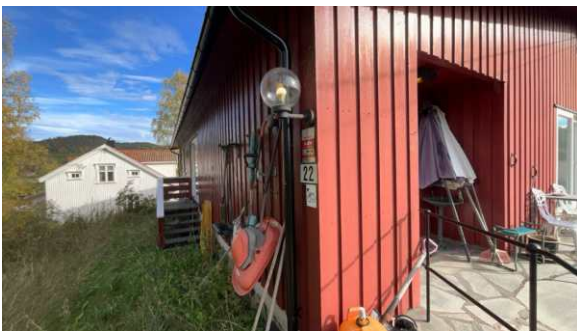
- Det er ingen eller liten lufting i nedre kant av kledning mot grunnmur.
- Det er påvist betydelige råteskader i bordkledningen.
- Det er værslitt/oppsprukket trevirke/trepaneler.

Det er registrert råteskader i bordkledning, spesielt i endeved og over vinduer og dører.

Med tanke på alder og registrert råte, er det fare for underliggende avvik.

Utsnitt veggkonstruksjon.

- Uten tilstrekkelig lufting bak bordkledningen kan fuktighet som trenger inn bak bordene eller gjennom veggen innenfra ikke tørke opp. Dette skaper ideelle forhold for råtesopp og muggvekst.
- Lokal utbedring/utskiftning bør utføres.
- Råteskadet trekledning må skiftes ut.
- Råteskader i bordkledningen vil fortsette å utvikle seg både i tilliggende bordkledning og til bakenforliggende veggkonstruksjon, dersom en ikke foretar tiltak.

Kostnadsestimat: Over 300 000

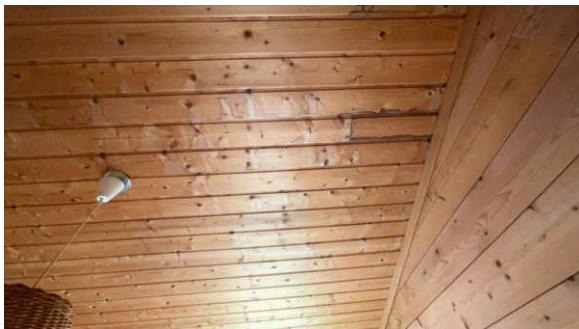
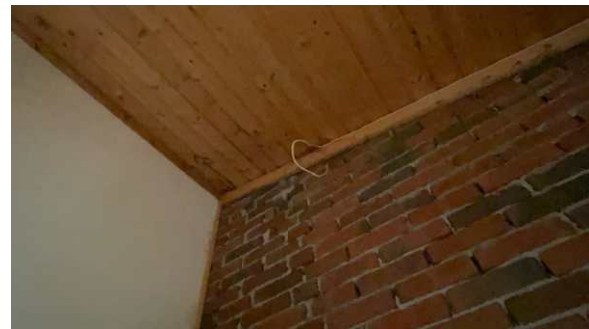
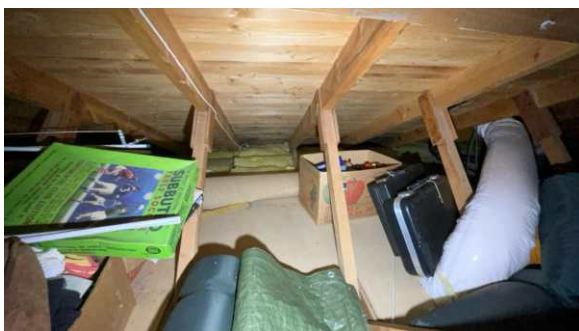
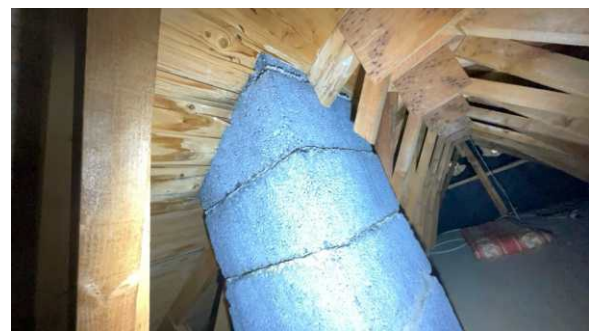
- Det er påvist fuktskjolder/skader i takkonstruksjonen.

Det er registrert fuktmerker og misfarge på undertak.

Fuktmerker er mer markant på gjenbygd takkonstruksjonsdel rundt pipegjennomføring og på soverom.

Med tanke på fuktmerker og misfarge mistenkes det skjulte avvik, at det ikke ble utført destruktive inngrep og kontroll av underliggende konstruksjonsdeler ved fornying av taktekking i 2024 gjør at takkonstruksjon må overvåkes.

Utsnitt takkonstruksjon.

Kostnadsestimat: Ingen umiddelbar kostnad

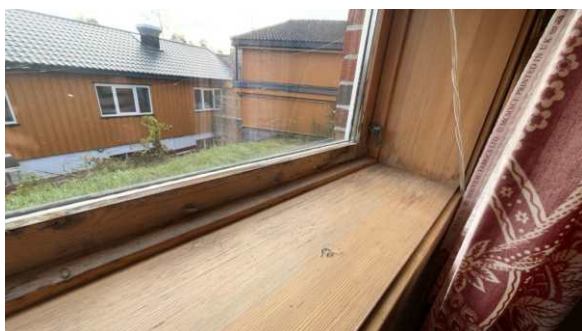
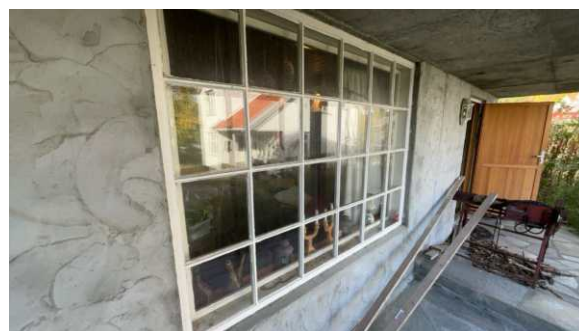
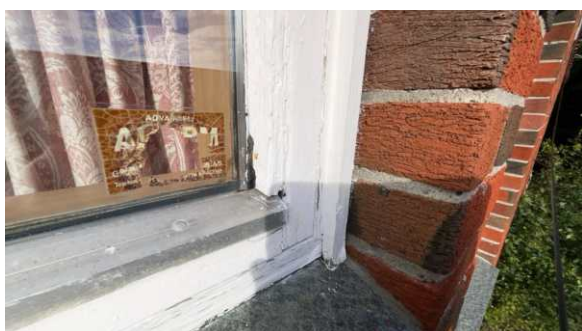
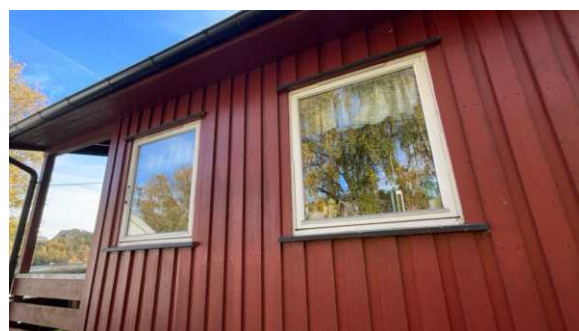
- Det er påvist at enkelte vinduer er vanskelig å åpne/lukke.
- Det er påvist vinduer med fukt/råteskader.

Utsnitt vinduer.

Kostnadsestimat: 100 000 - 300 000

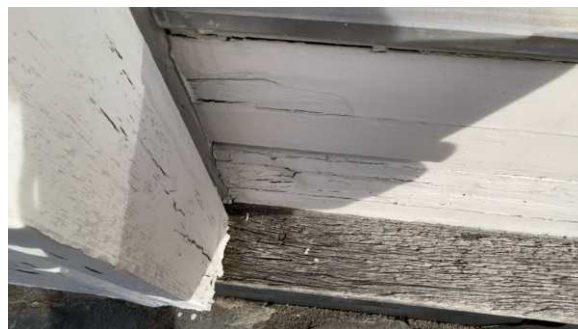
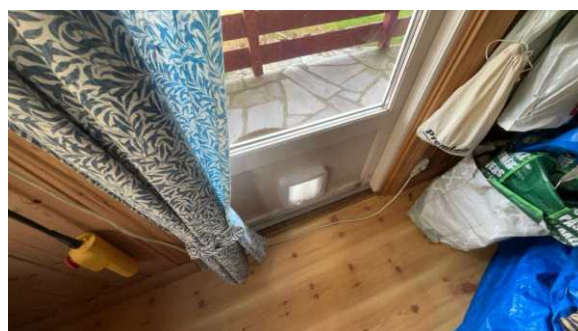
Utsnitt ytterdør.

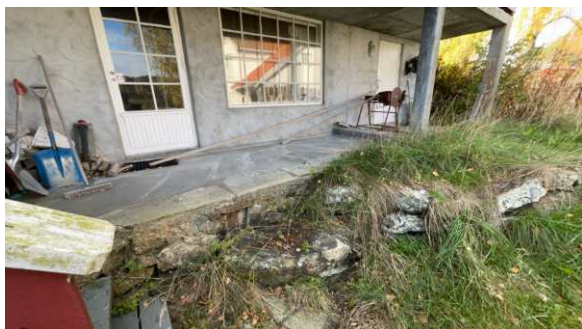
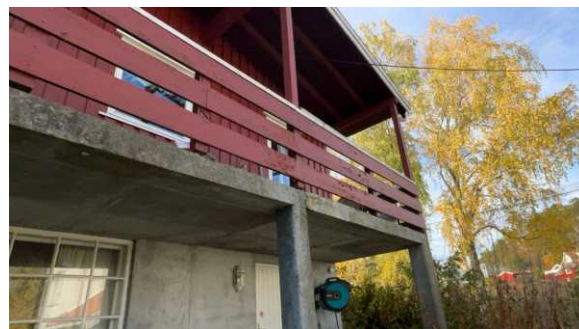
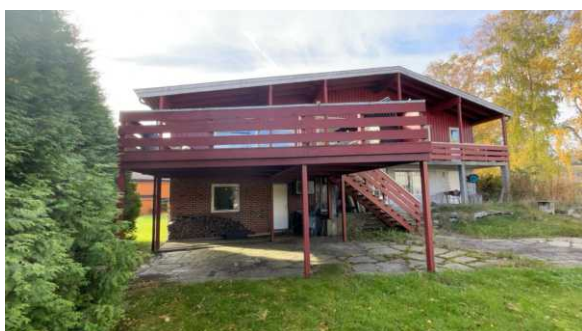
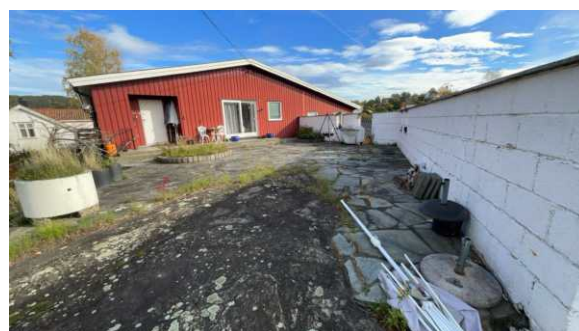
Utsnitt plattinger og terrasse.

Kostnadsestimat: 50 000 - 100 000

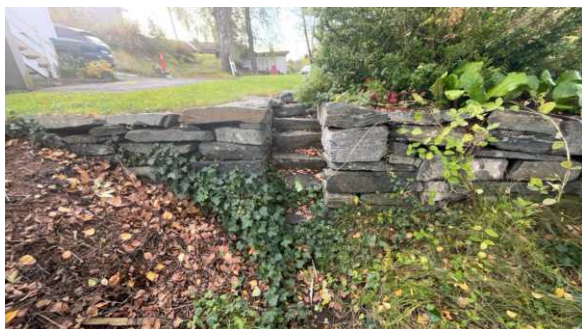
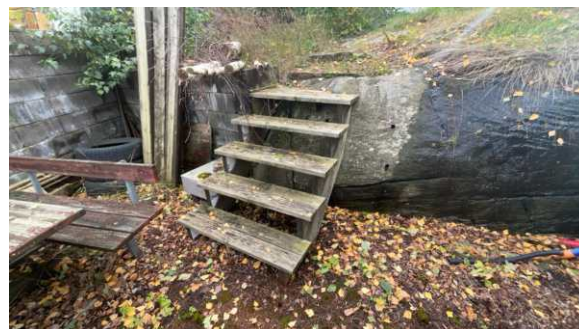
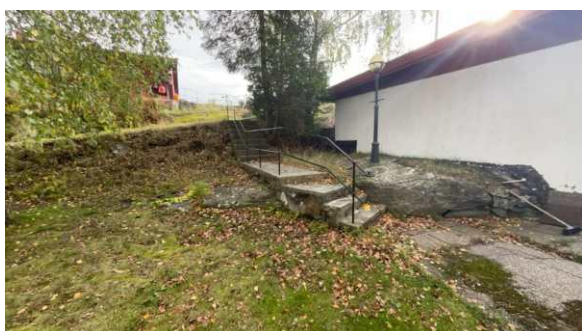
Utsnitt utvendig trapp.

Kostnadsestimat: 10 000 - 50 000

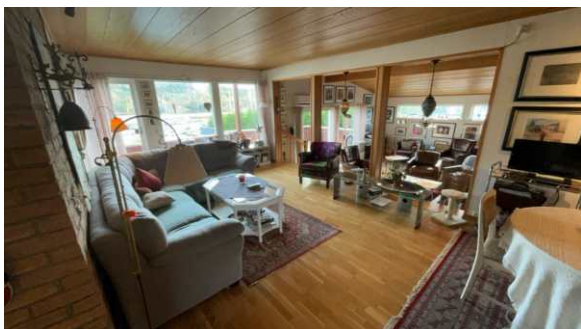
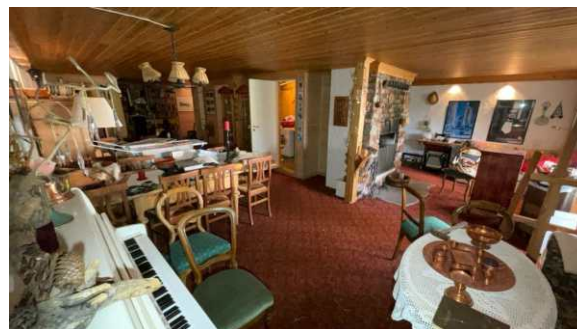
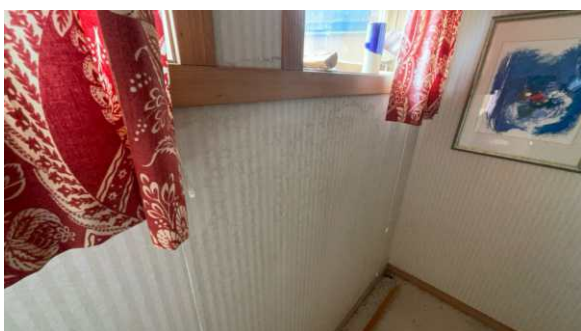
Utsnitt overflater.

Kostnadsestimat: 50 000 - 100 000

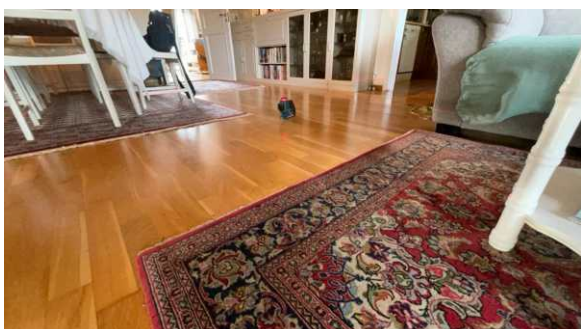
Høydeforskjell kontrollert.

- For å få tilstandsgrad 0 eller 1 må høydeforskjeller rettes opp. Det vil imidlertid sjelden være økonomisk rasjonelt som et enkeltstående tiltak i en bolig som dette. Dersom boligen en gang skal renoveres, kan man vurdere slike tiltak.

Kostnadsestimat: Ingen umiddelbar kostnad

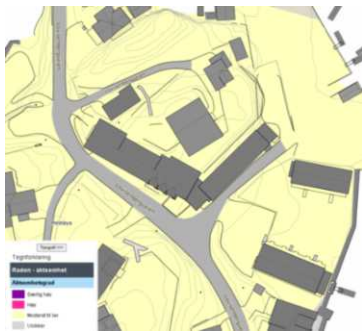
Radon aktsomhet.

Innhent dokumentasjon på radonmåling eller tiltak mot radon. Kan det ikke innhentes dokumentasjon bør det utføres en radonmåling.

Kostnadsestimat: Under 10 000

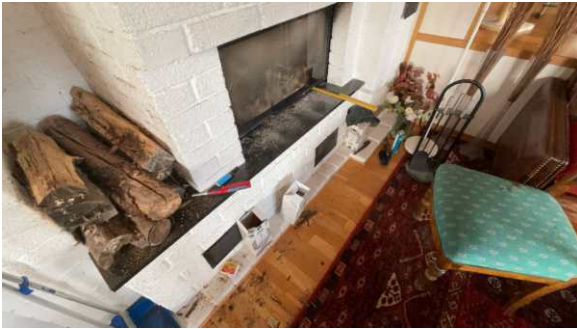
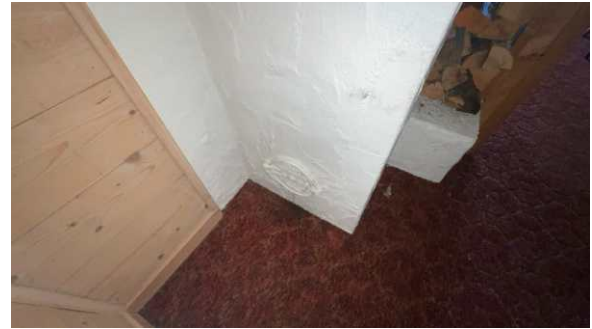
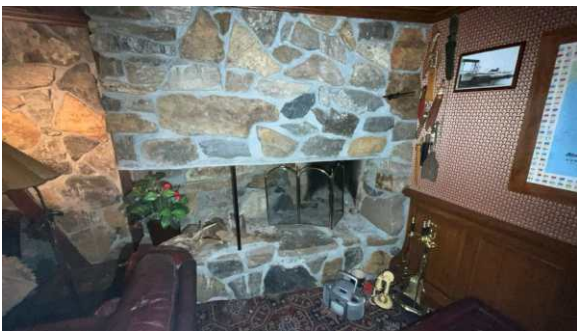
Utsnitt ildsted.

Utsnitt feieluke.

Kostnadsestimat: Under 10 000

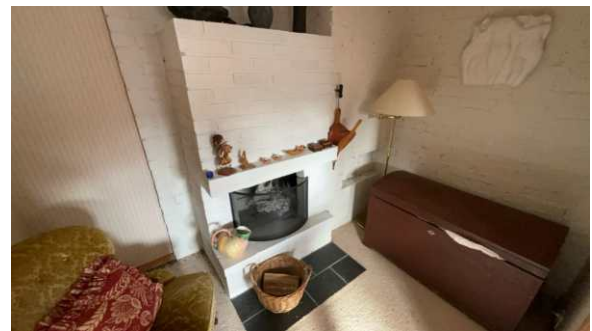
Utsnitt ildsted og feieluker.

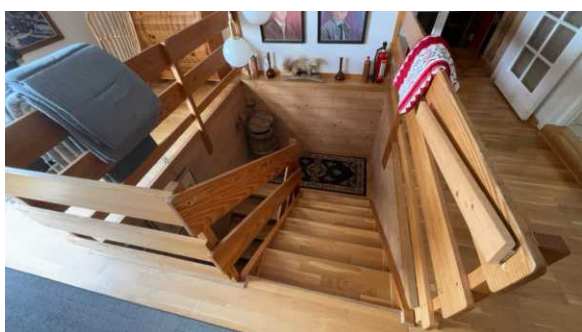
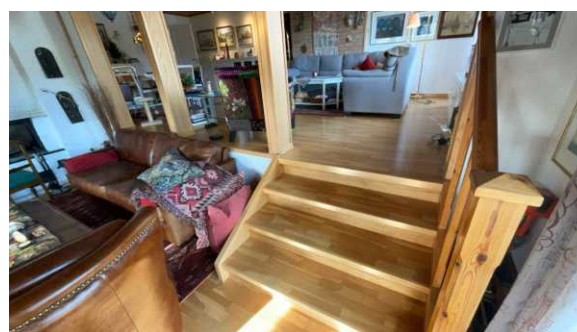
Trappene sikkerhet må stedvis utbedres.

Utsnitt innvendig trapper.

- Rekkverk må monteres for å lukke avviket.
- Håndløper bør monteres, men det var ikke krav på byggetidspunktet.
- Åpninger er såpass store at det ut ifra sikkerhetsmessige forhold anbefales å lage mindre åpninger.

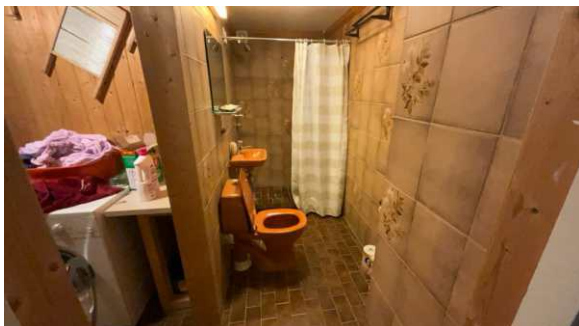
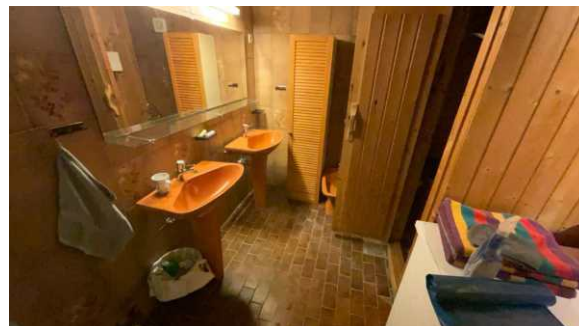
Utsnitt baderom.

- Våtrommet må totalrenoveres. Alle forhold med tettesjikt, våtsone, sluk m.m. må dokumenteres.

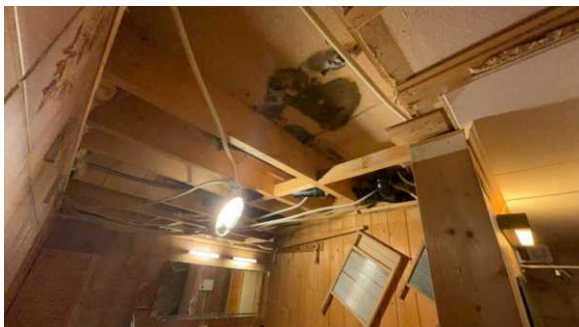
Hulltaking er ikke foretatt da det allerede er påvist andre avvik i våtsonen.

Utsnitt hulltaking.

- Gjennomføre ytterligere undersøkelser og foreta utbedring av skade.

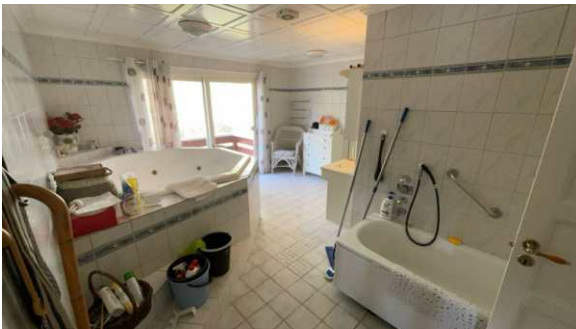
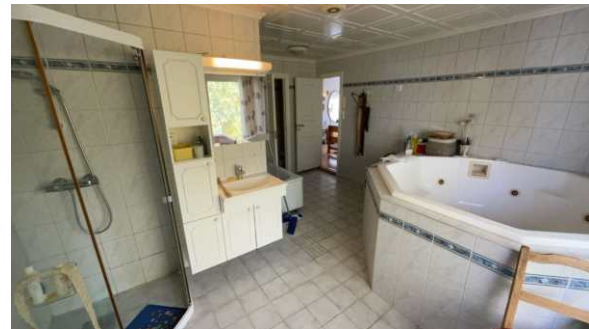
Utsnitt baderom.

- Våtrommet må totalrenoveres. Alle forhold med tettesjikt, våtsone, sluk m.m. må dokumenteres.

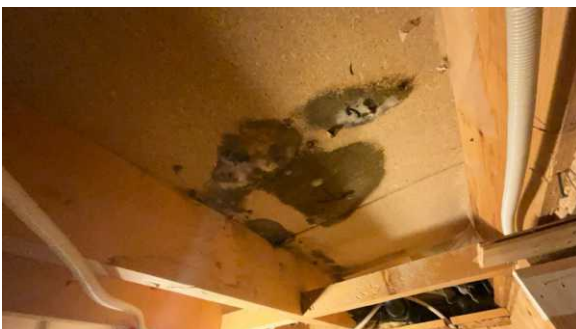
Hulltaking er ikke foretatt da det allerede er påvist andre avvik i våtsonen.

Utsnitt hulltaking.

- Gjennomføre ytterligere undersøkelser og foreta utbedring av skade.

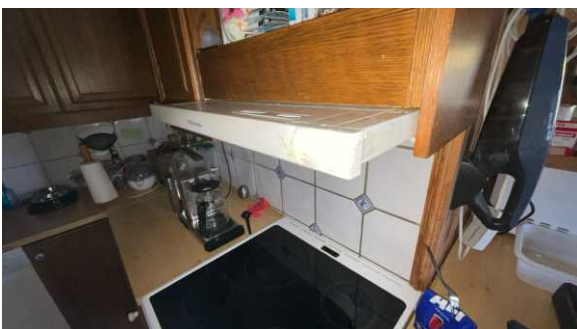
Avtrekk fungerer på befaringsdagen men utskiftning nærmer seg.

Utsnitt avtrekk.

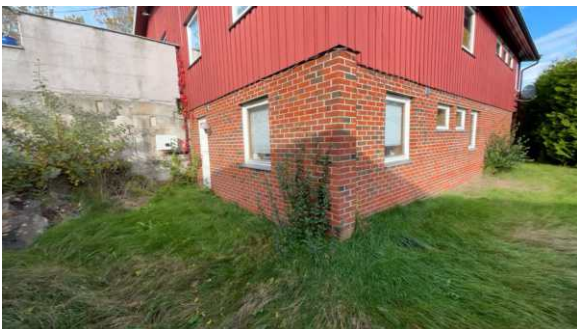
Det er registrert noe små riss og sprekker.

Det er en risiko for skjulte feil og avvik mot terreng.

Utsnitt grunnmur.

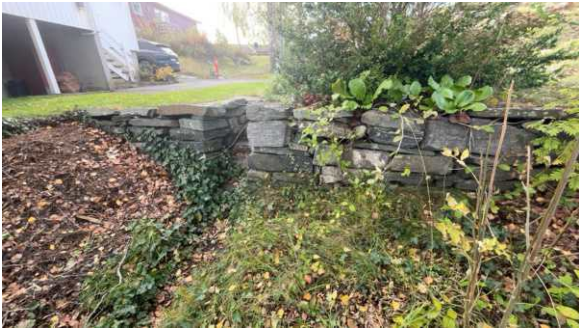
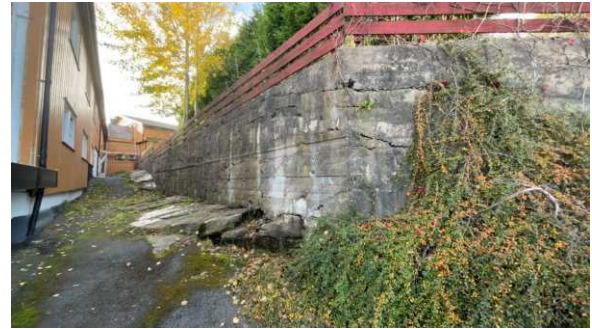
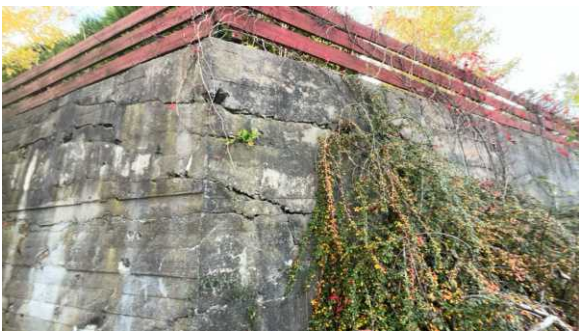
- Det er påvist større sprekker og/eller skjevheter i muren.

Utsnitt forstøtningsmur.

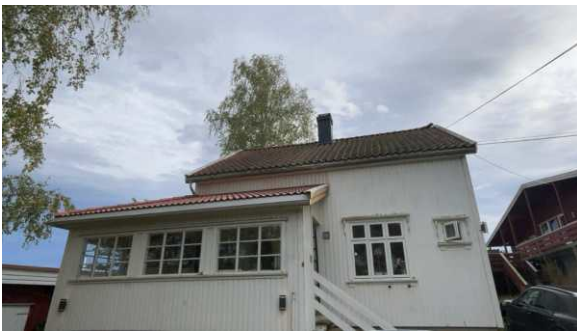
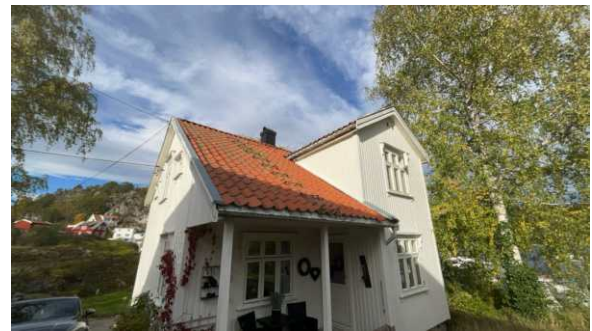
Utsnitt takteking.

Takstein må rettes.

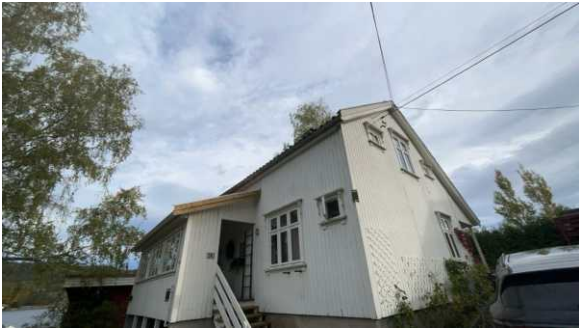
Utsnitt renner og nedløp.

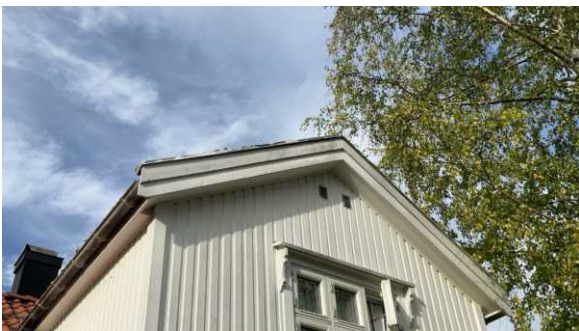
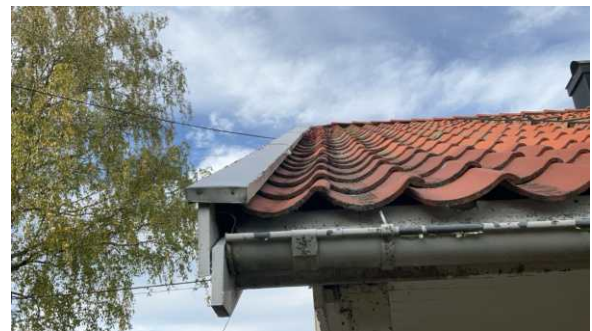
Utsnitt beslag.

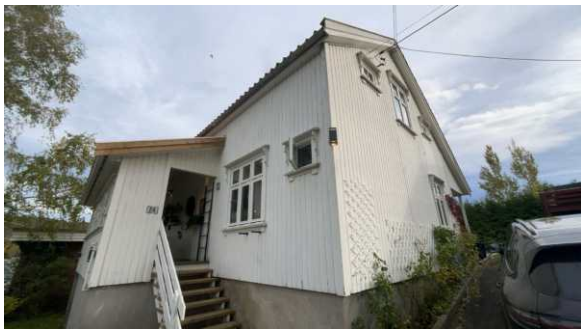
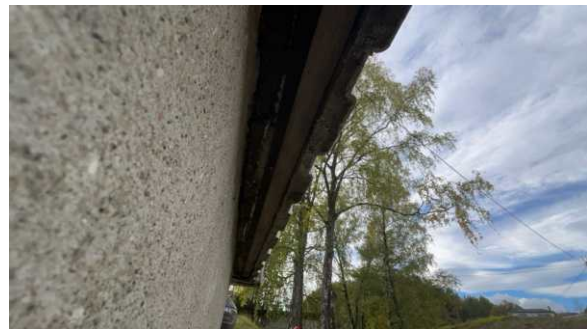
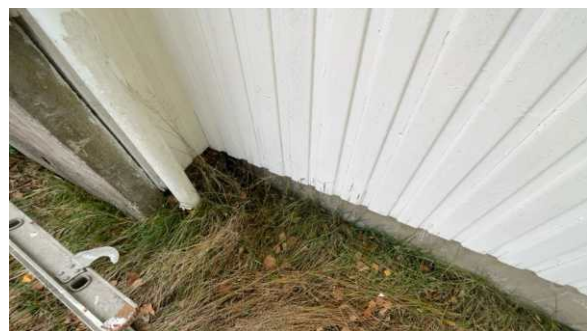
Utsnitt veggkonstruksjon.

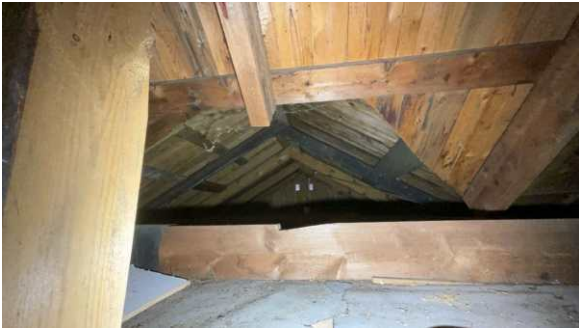
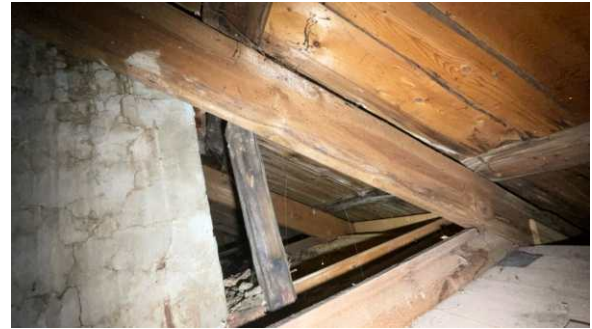
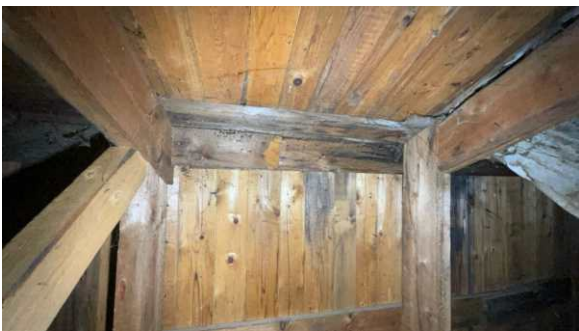
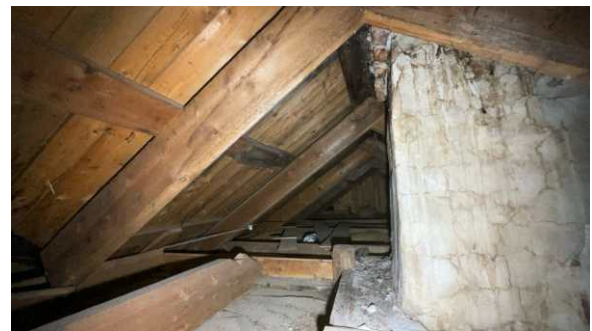
Utsnitt takkonstruksjon.

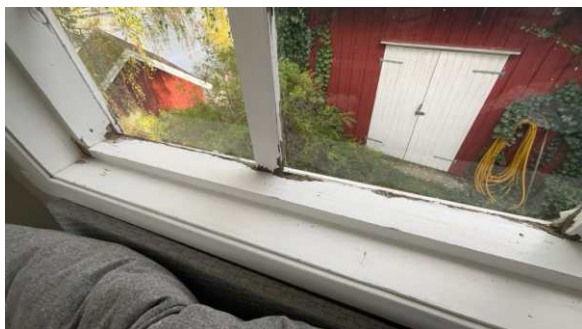
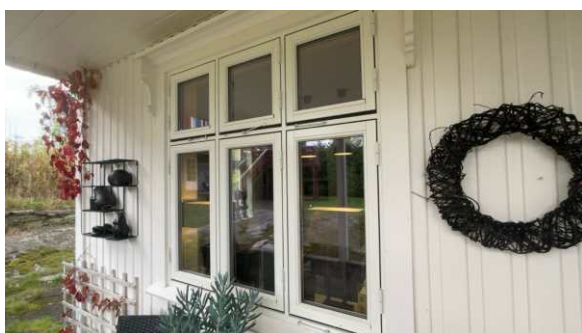
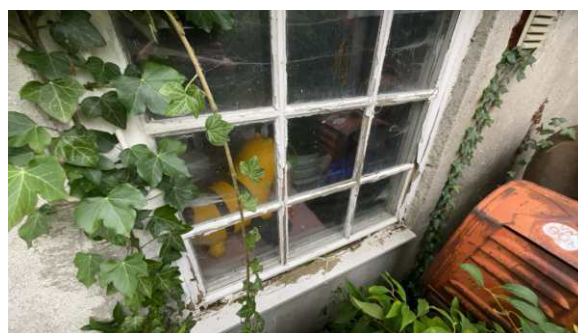
Utsnitt vinduer.

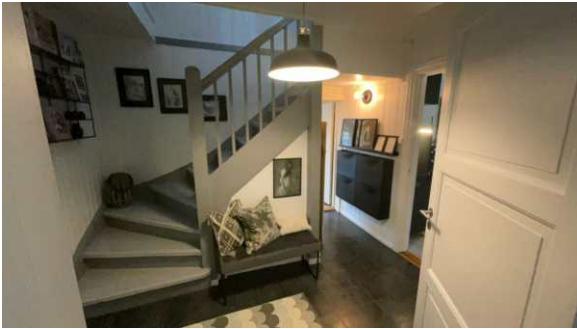
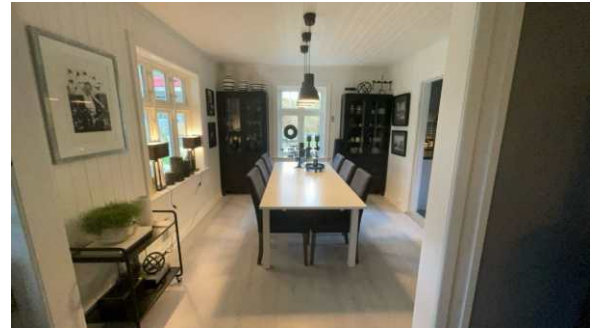
Utsnitt overflater.

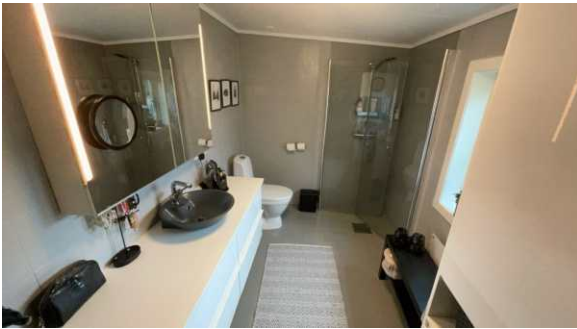
1 ETASJE > BAD

- Våtrommet må totalrenoveres. Alle forhold med tettesjikt, våtsone, sluk m.m. må dokumenteres.

Utsnitt baderom.

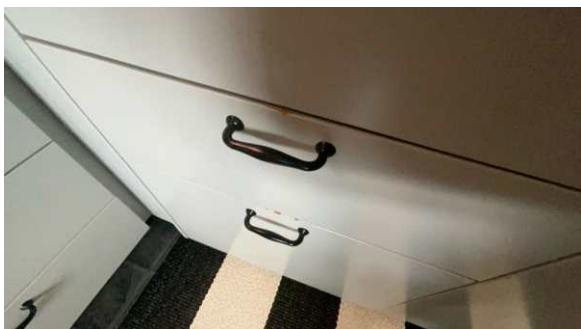
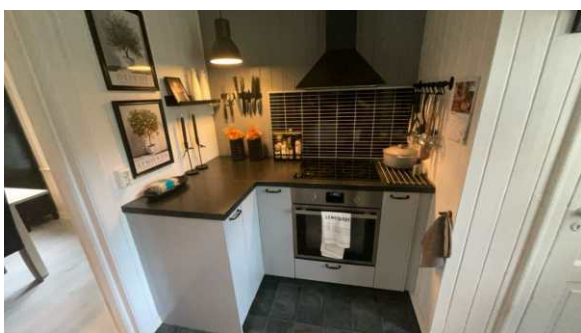
1 ETASJE > KJØKKEN

- Det er påvist skader på overflater/kjøkkeninnredning utover normal slitasjegrad.

Registrert avvik hemmer ikke bruken av kjøkken.

Utsnitt kjøkken.

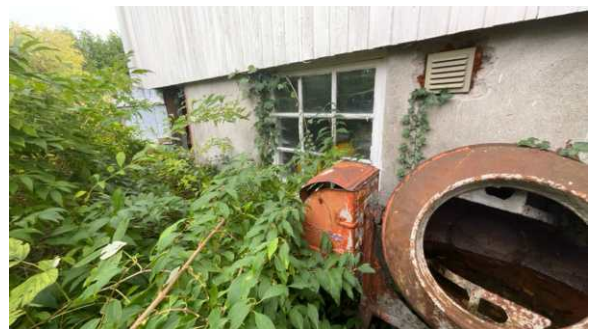
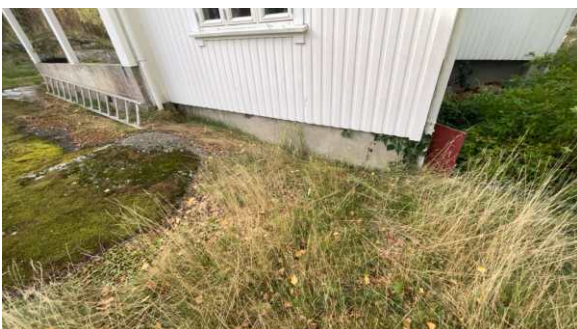
- Grunnmuren har sprekkdannelser.

Det er registrert sprekker, riss og stedvis forvitring på grunnmur.

Utsnitt grunnmur.

- Påviste skader må utbedres.
- Lokal utbedring må utføres.

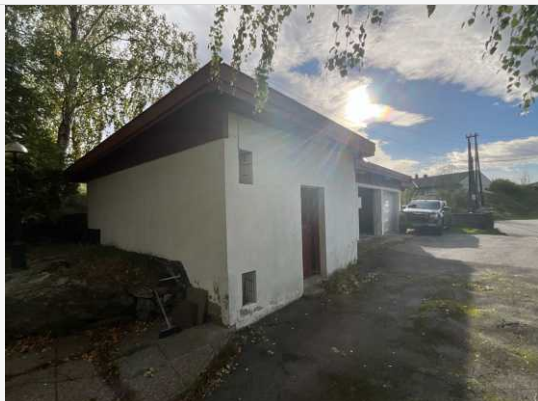
Garasje

Det er registrert noe alder og vær slitasje og det er registrert sprekker og skader i veggkonstruksjon.
