ØSTERLIVEIEN 13C

# Tilstandsrapport

Østerliveien 13 C, 1185 OSLO

Befaringsdato: 12.11.2025

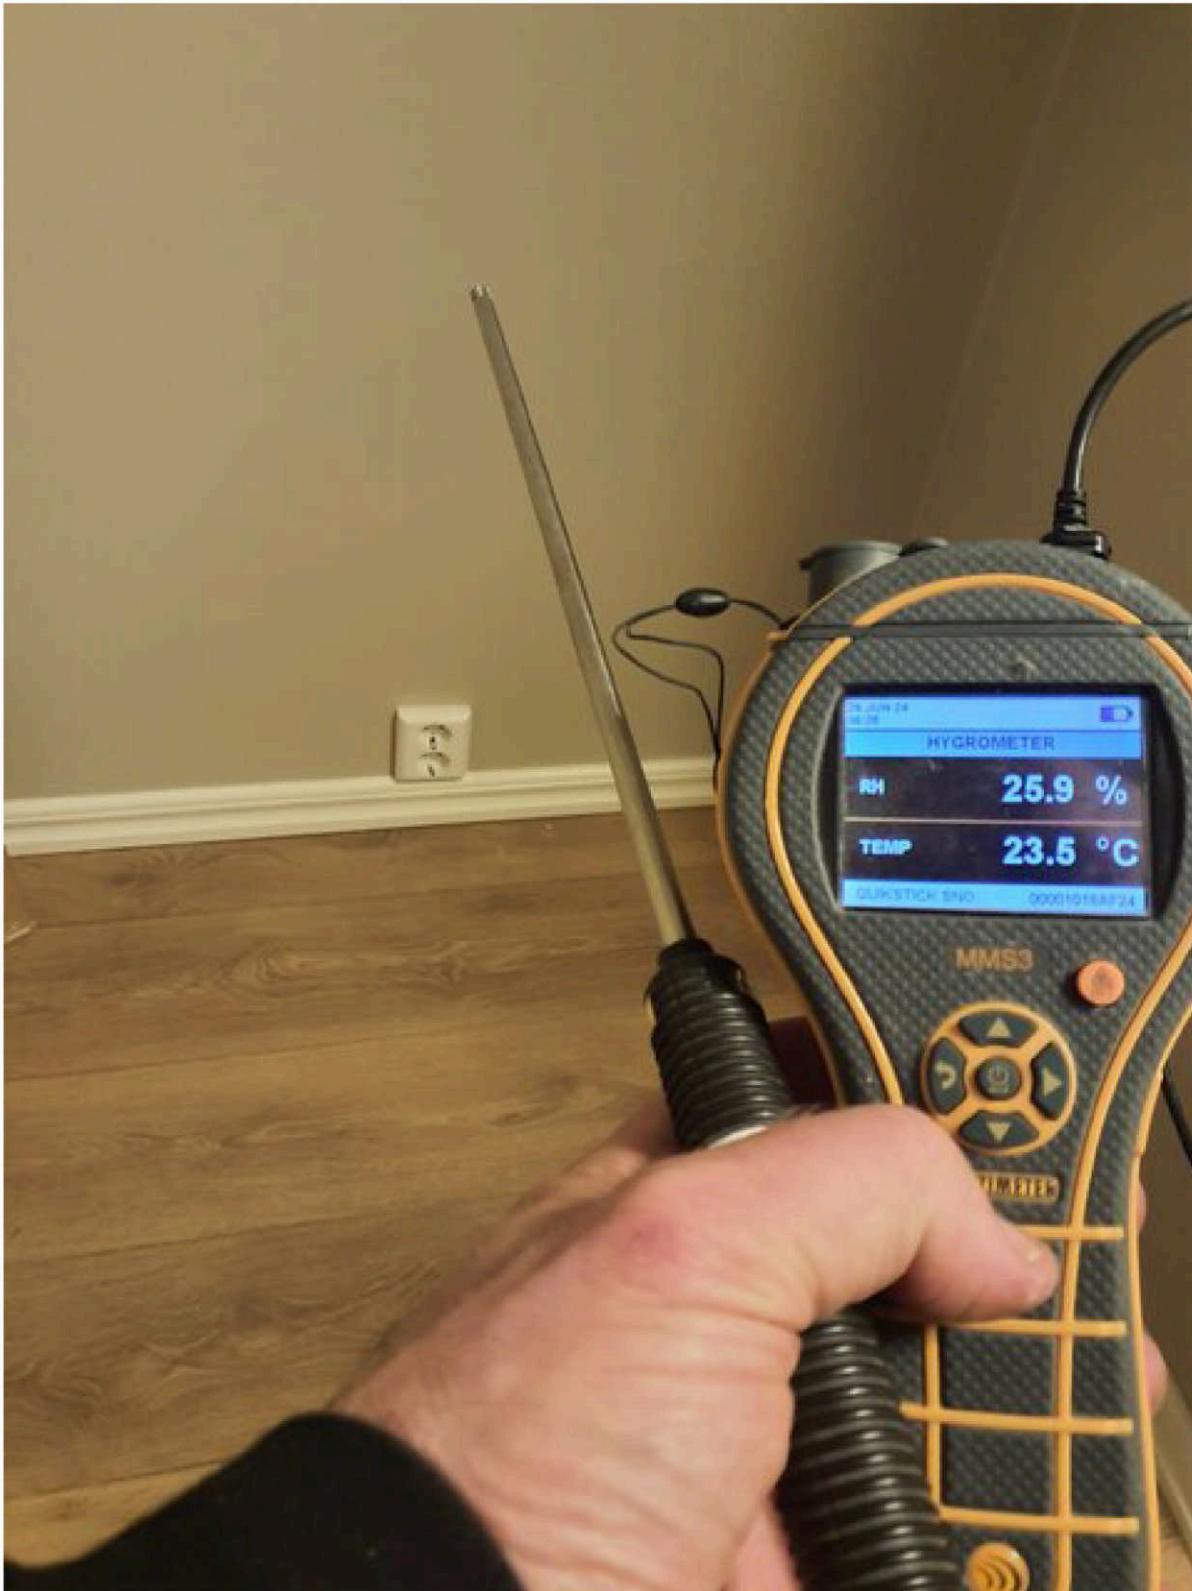
Hovedel Rh I rommet

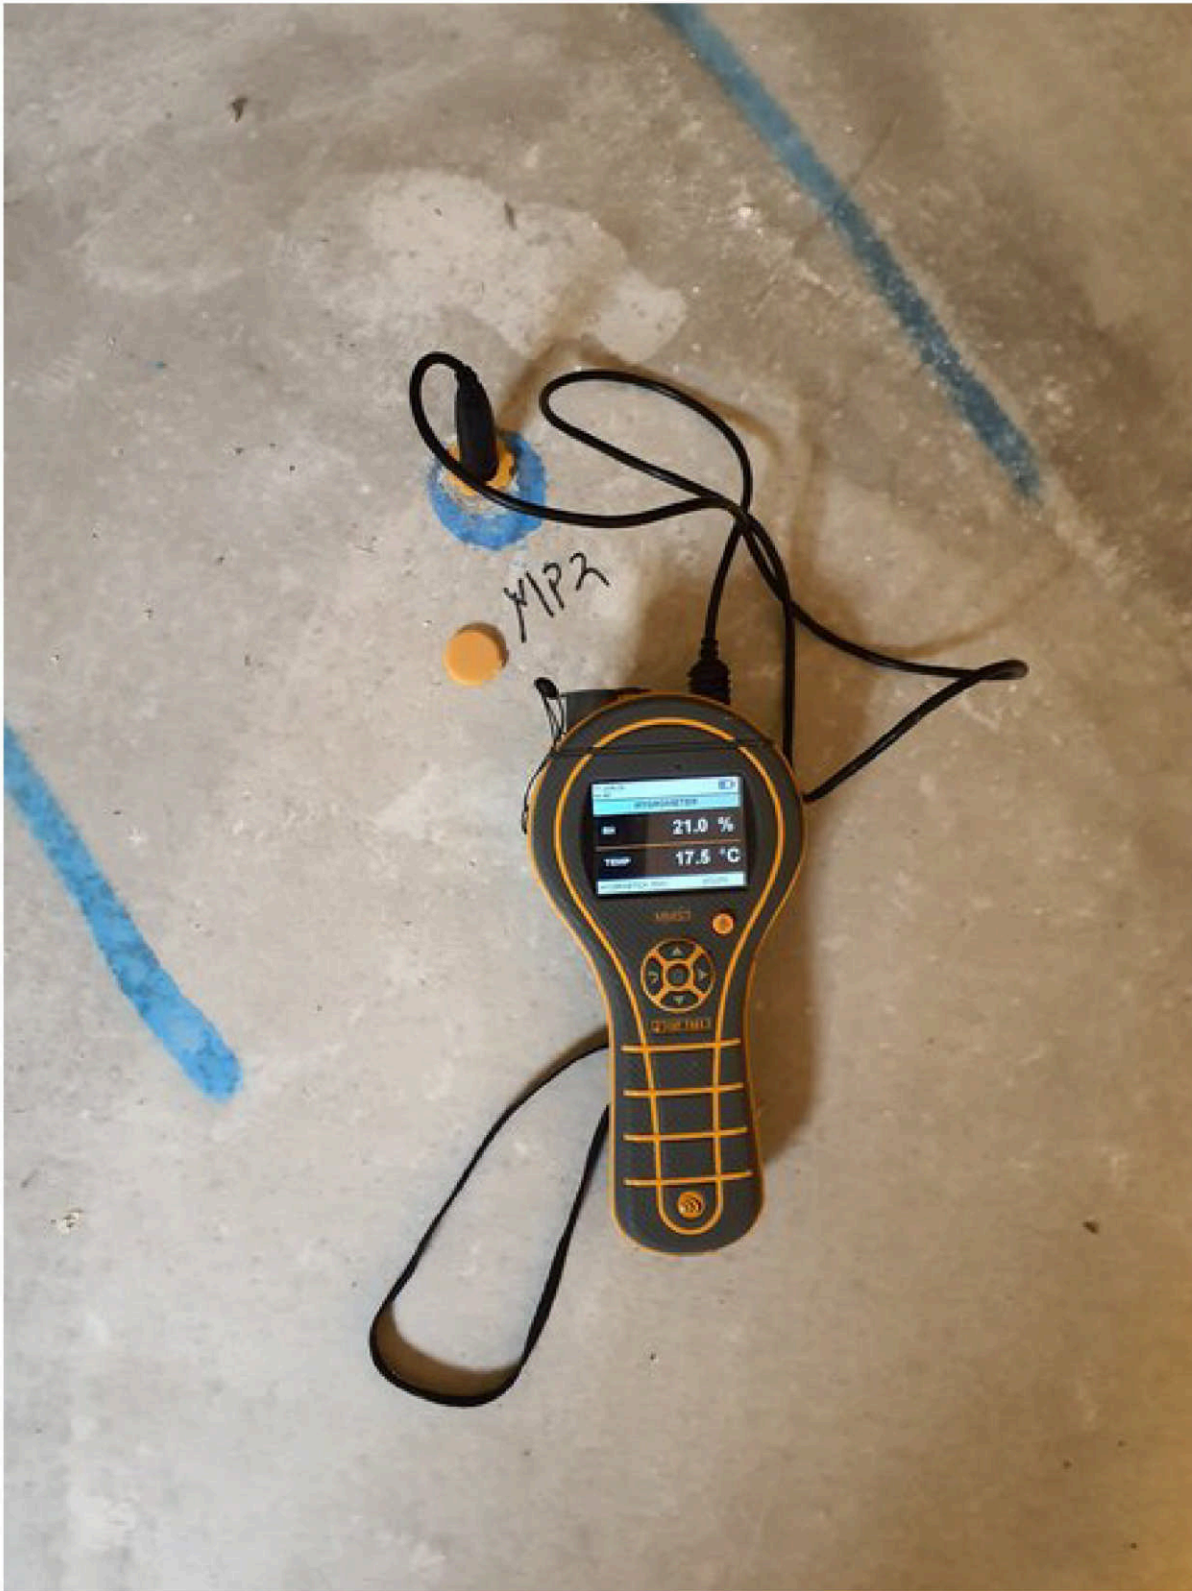
Mp2 Hovedel soverom gulv.

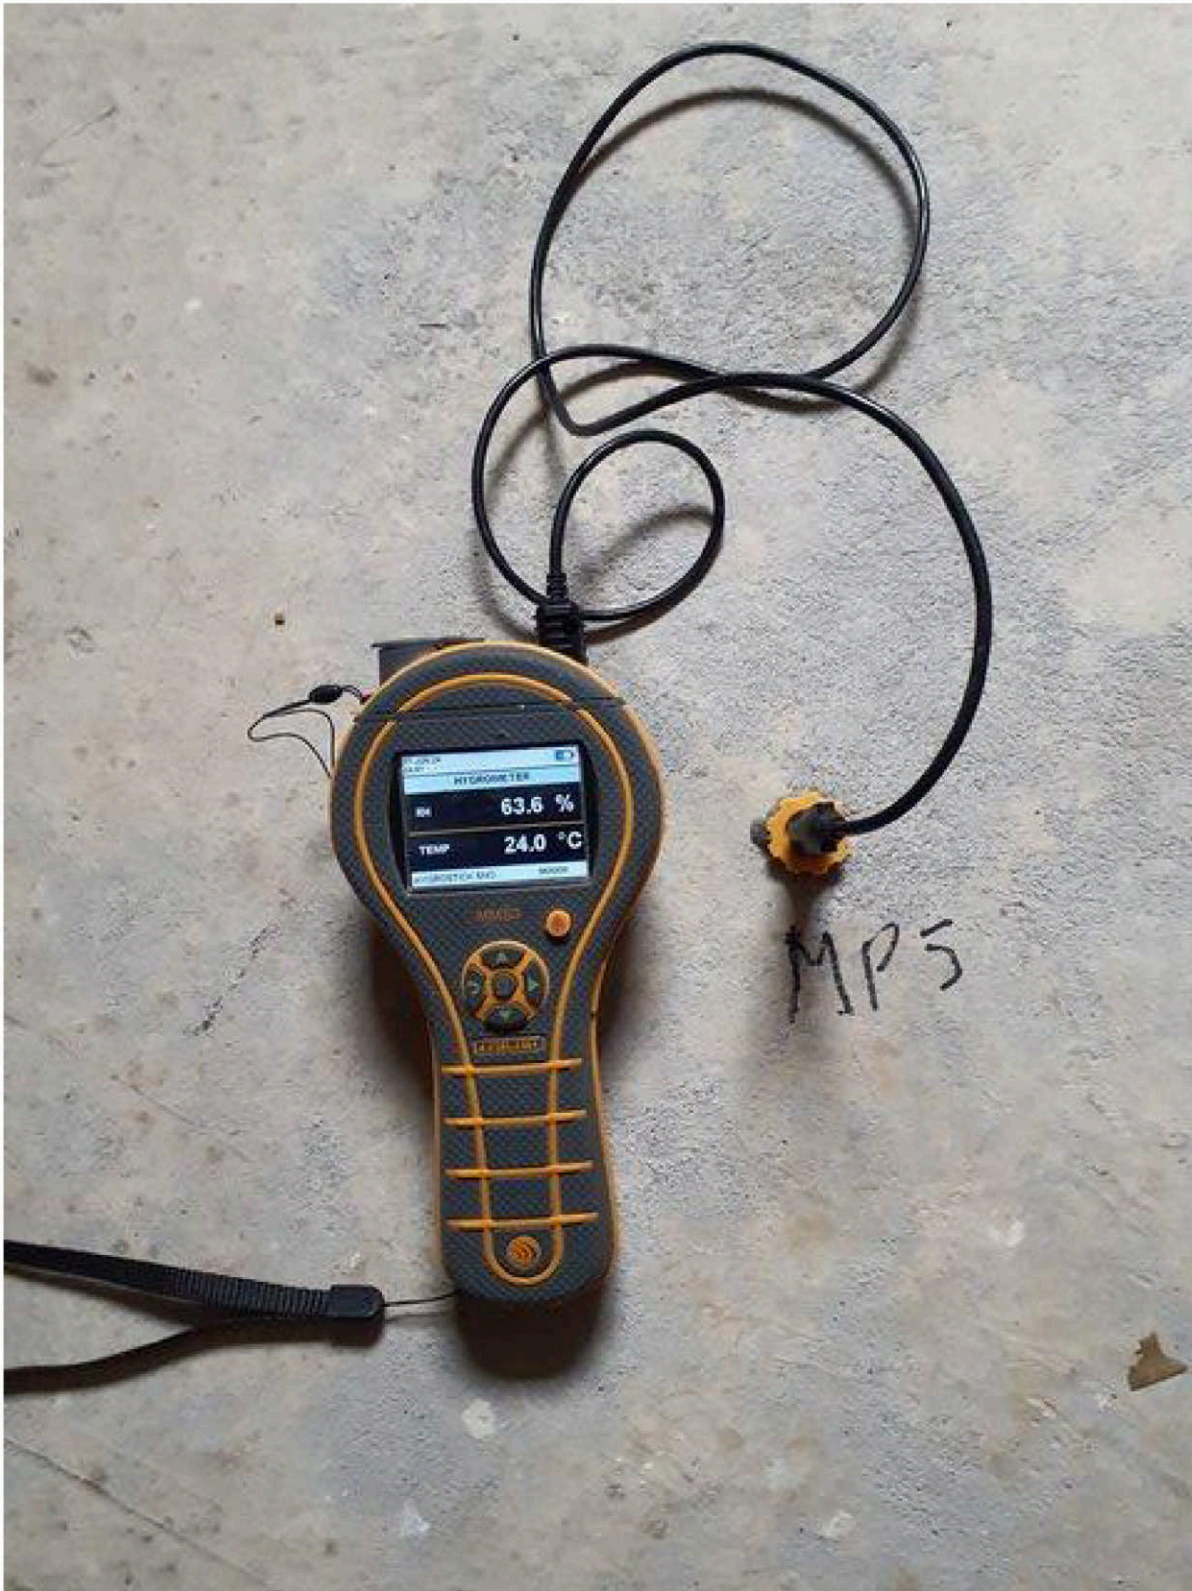
Mp5 leilighet soverom gulv

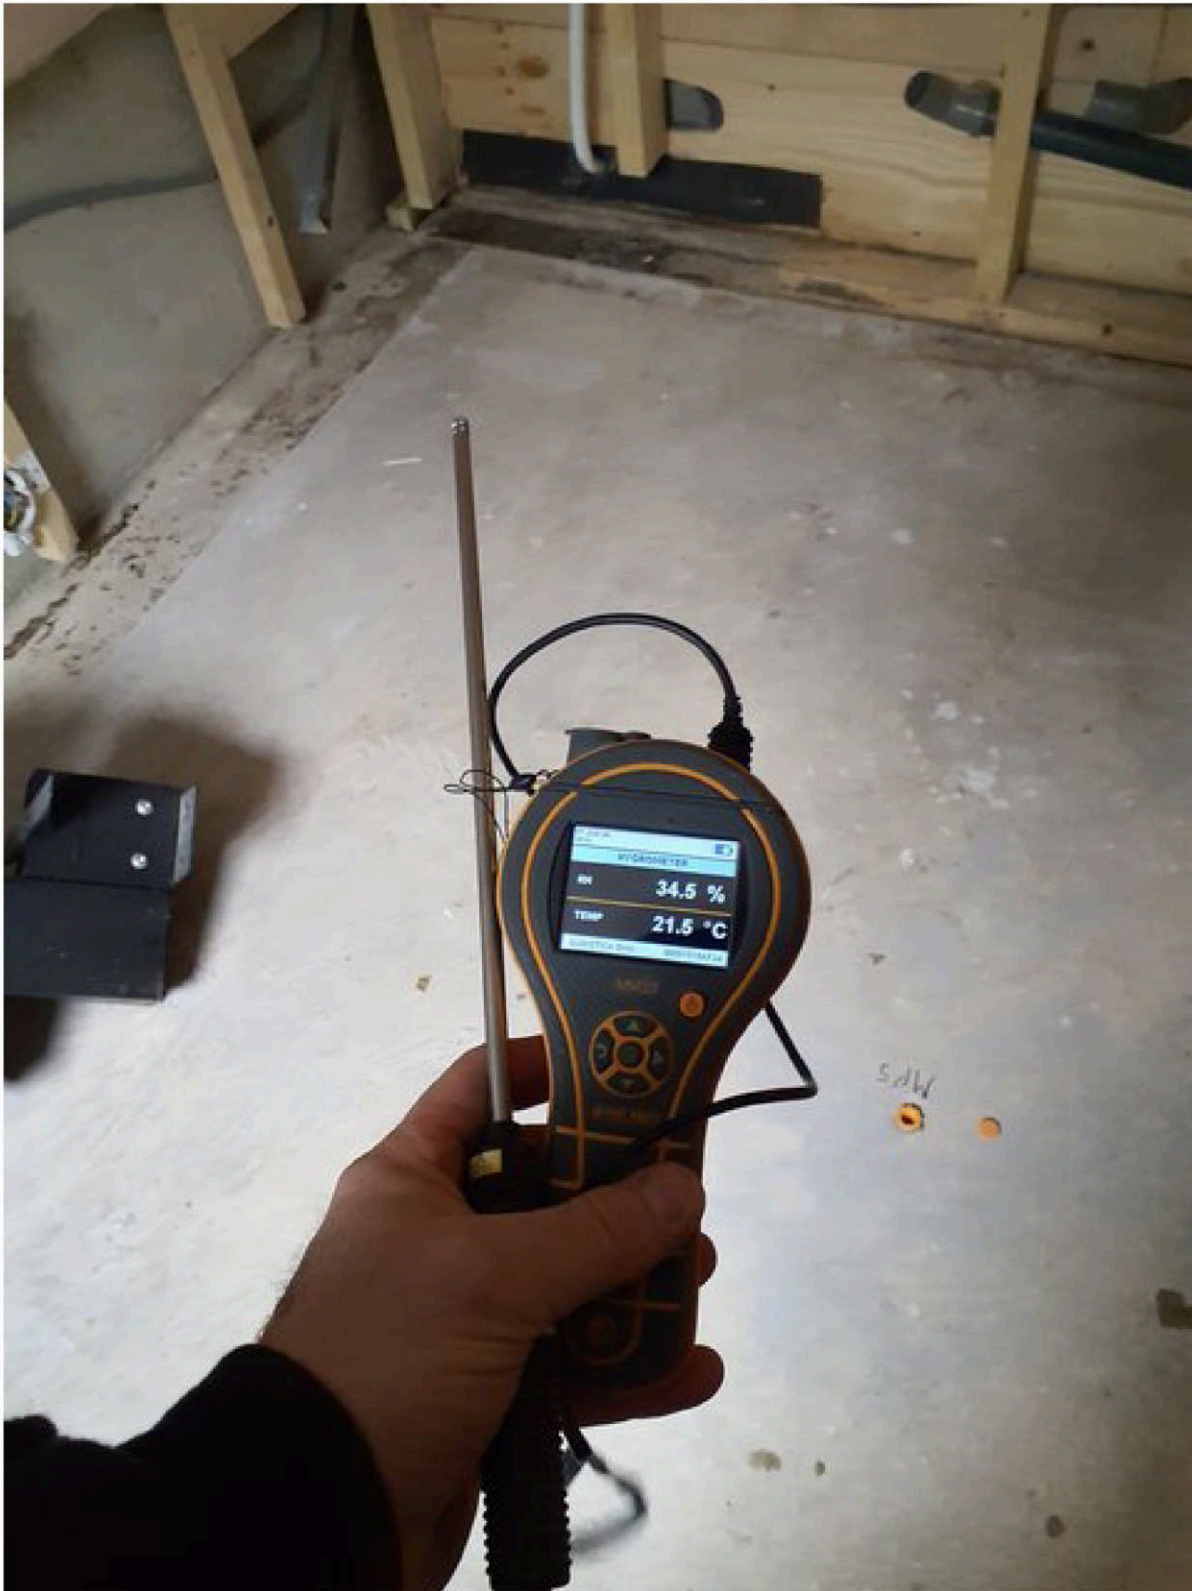
Mp8 Leilighet RH I rommet.

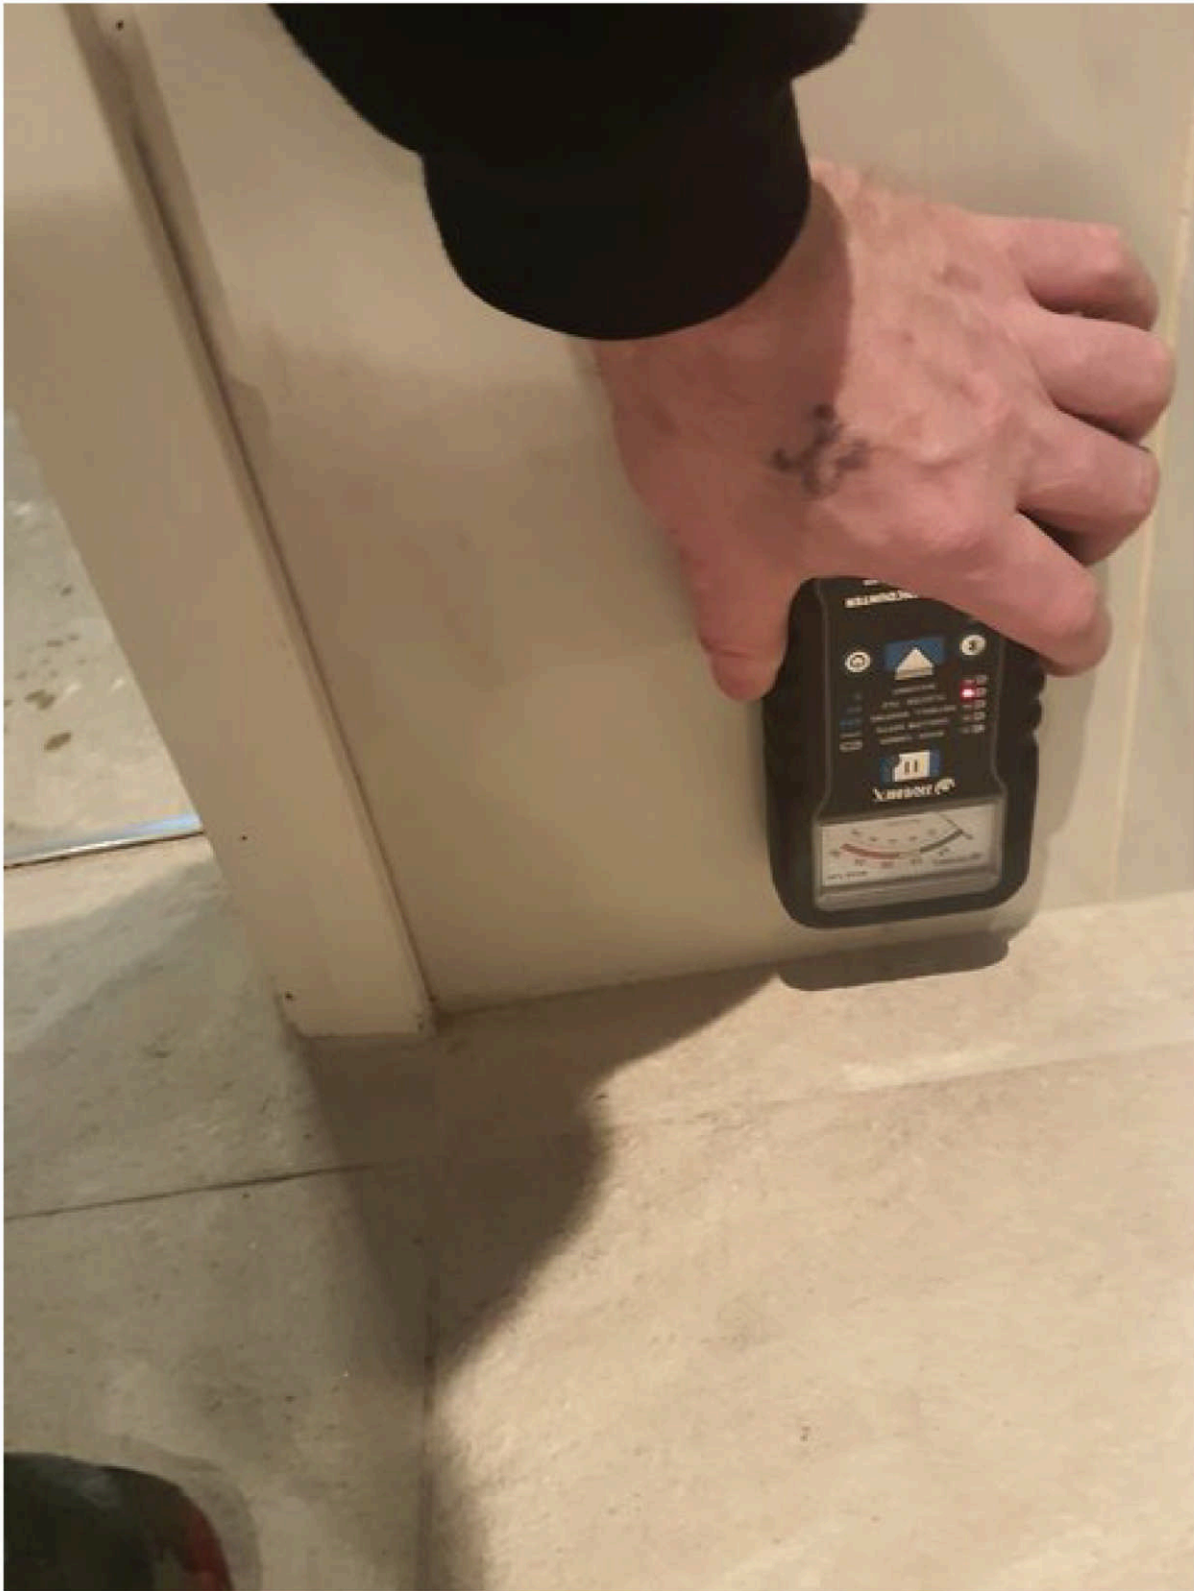
Bad leilighet tramex måling av vegg

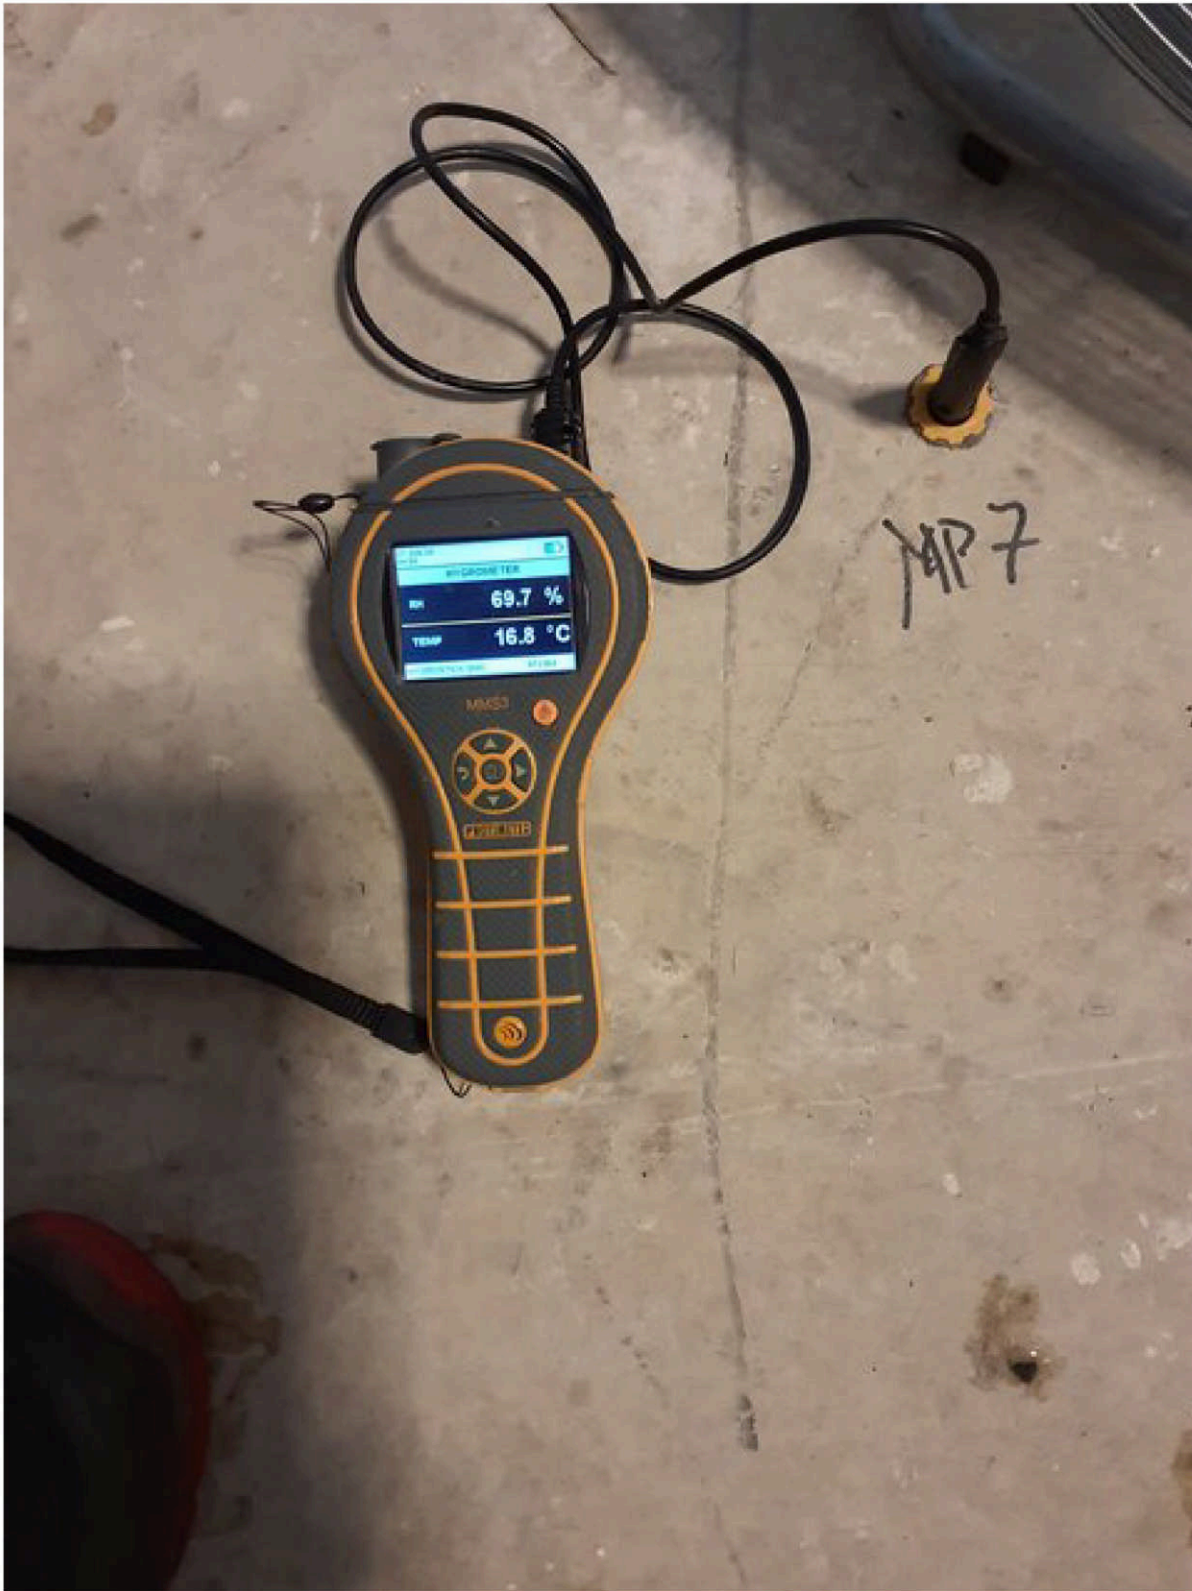
Mp7 leilighet soverom gulv.

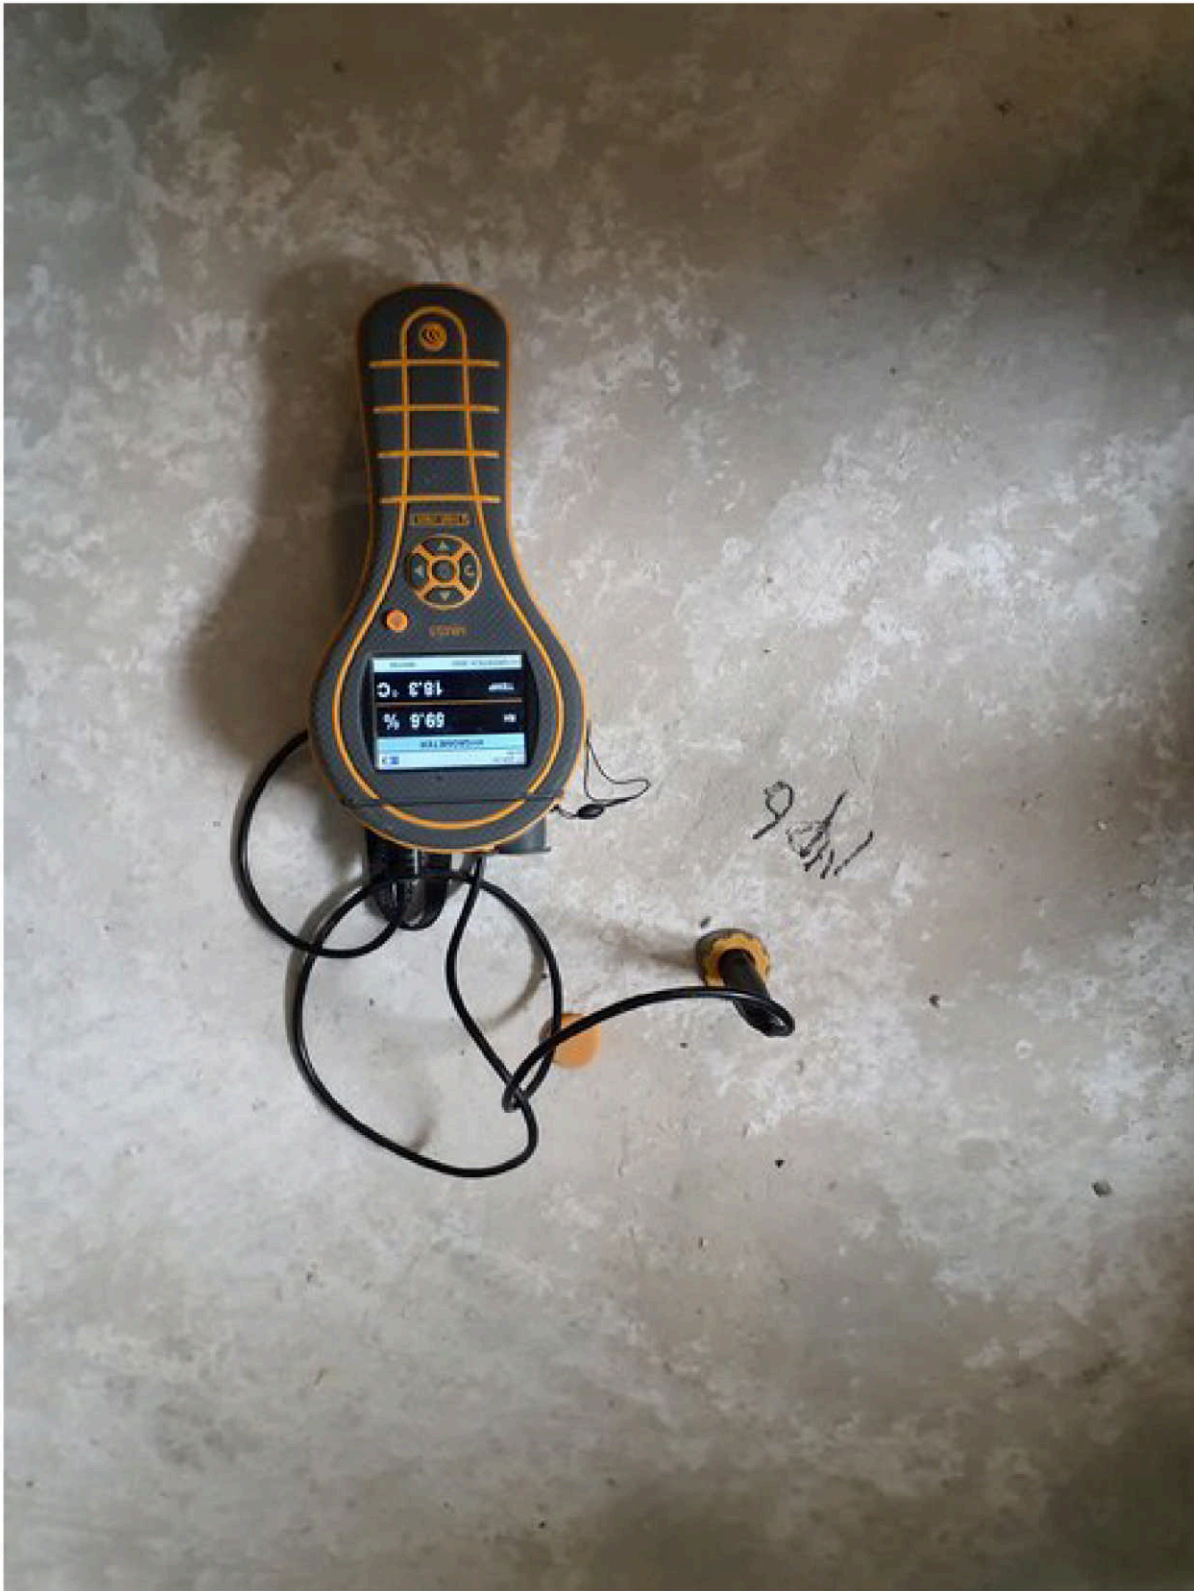
Mp6 Leilighet gang gulv.
