Tilstandsrapport

Boligbygg med tre boenheter.

Hadselåsveien 5, 8450 STOKMARKNES

Rapportdato: 19.01.2026

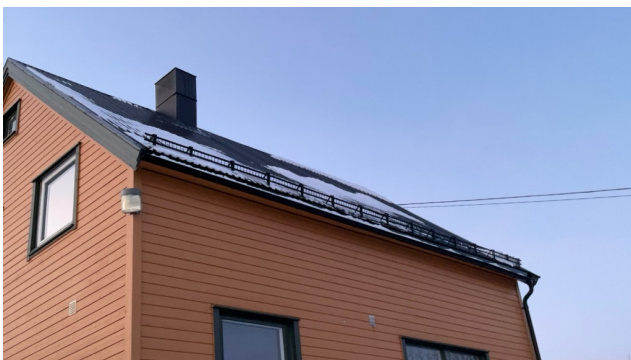
Tekkingen ved fasade mot nordøst.

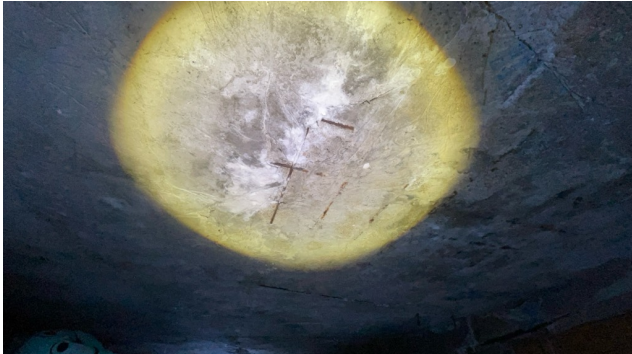
- Det er avvik:
Parti med eksponert armering på underside.

Utsnitt av dekke med eksponert armering.

Forhold må vurderes sett i forhold til eventuelle tiltak på sikt.

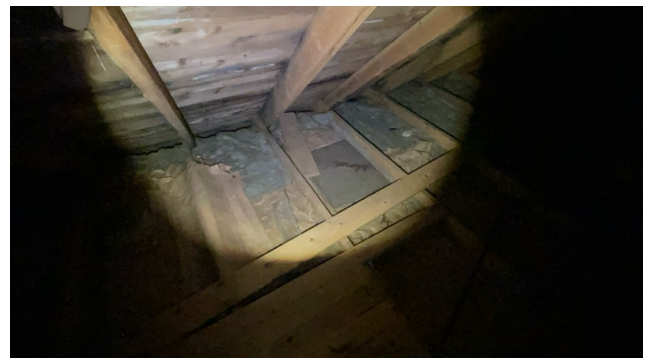
- Det er begrenset/dårlig ventilering av takkonstruksjonen.
- Det er påvist fuktskjolder i undertak/takkonstruksjon.

Forhøyede fuktverdier registrert på undertak - målt i intervallet fra 24 til 31% ved bruk av protimeter.

Utsnitt av loftsrom..

Det må gjennomføres nærmere undersøkelser av undertak m.v. sett i forhold til omfang av tiltak.

Eventuell isolering av loftsrom inklusiv utførelse av diffusjonssperre på kald side.

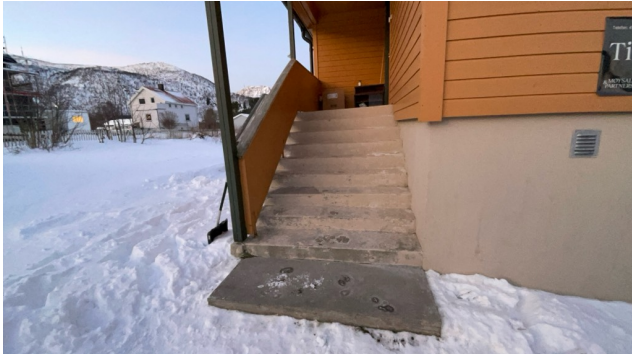
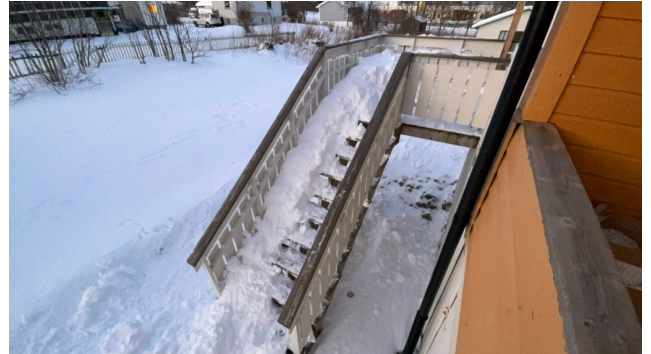
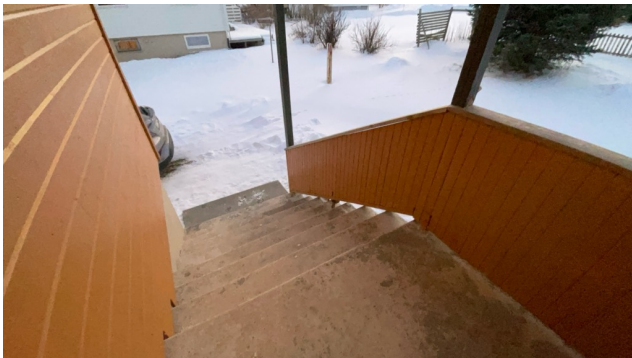
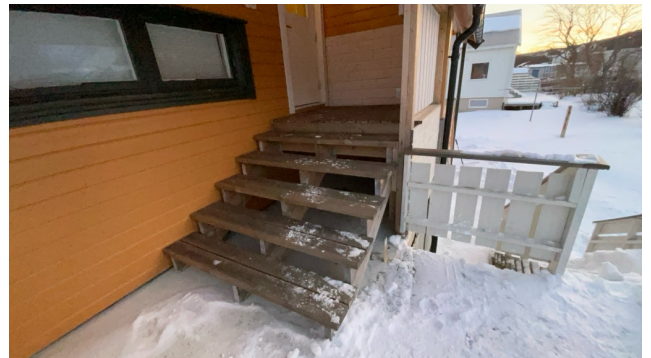
Trapp til hovedplan.
Trapp av plass-støpt betong.
Overbygget trapp.
Rekkverkshøyde: 88 cm.

Utsnitt av trapp.

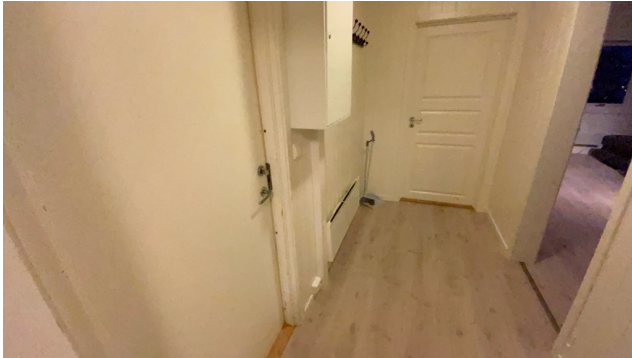
- Det er påvist avvik som tilsier at det bør foretas tiltak på enkelte dører.

Utsnitt av dører på loftplan.

- Enkelte dører må justeres.

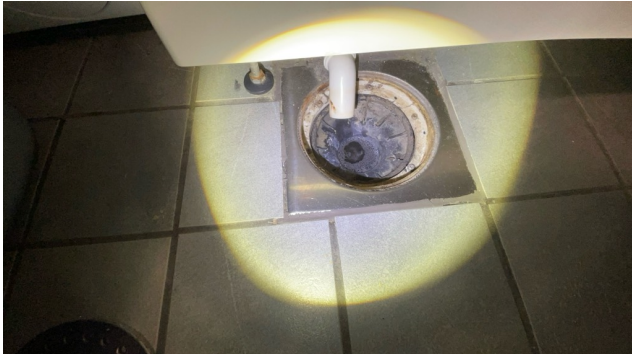
- Det er påvist avvik i fallforhold til sluk i forhold til krav i forskrift på byggetidspunktet.

Sluk.

- Det må gjøres nærmere undersøkelser.

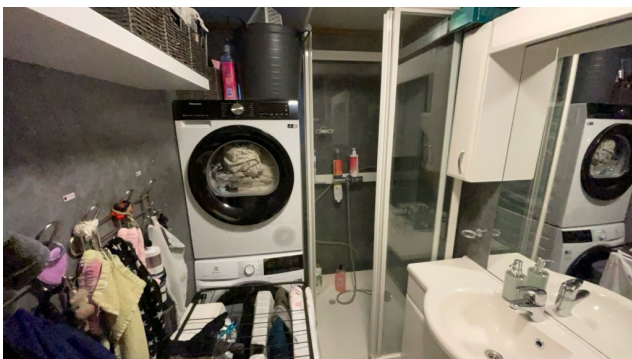
- Dersom avviket ikke utbedres kan det ved lekkasje i innebygget systerne ikke oppdages.

Opplegg for vaskemaskin.

Utføre drenering av systernekasse.

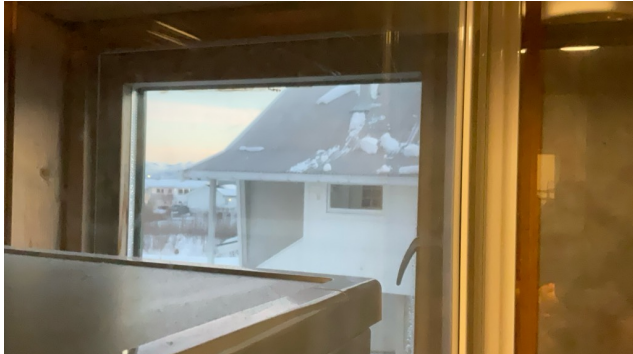
Luftevindu på bad/vaskerom på hovedplan er fuktskadet.

Luftvindu uten spalteventil.

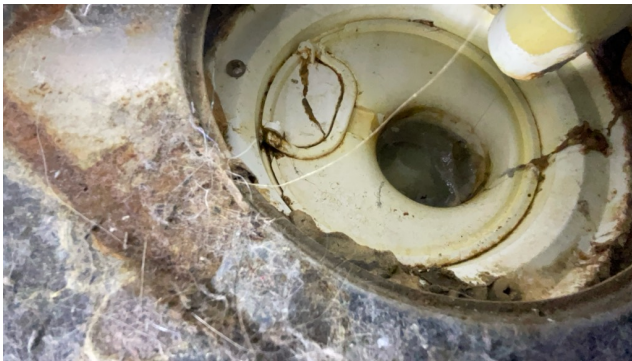
Sluk.

- Det må gjøres nærmere undersøkelser.

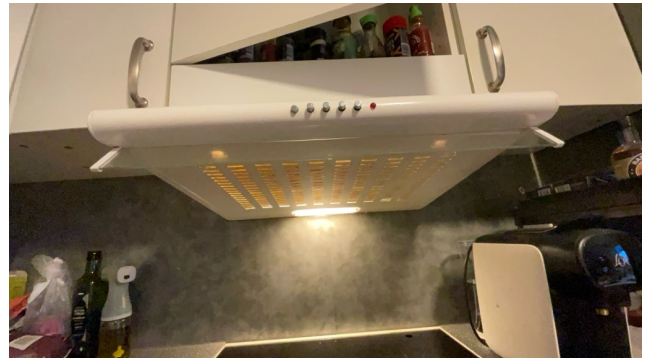
TG 1 Avtrekk

Kjøkkenventilator med avkast til det fri.

Kjøkkenventilator.

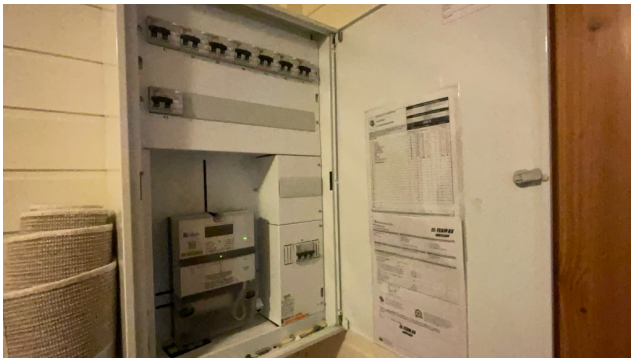
Elektrofordeler på kjellerplan.
