# Tilstandsrapport

Boligbygg med tre boenheter.

Hadselåsveien 5, 8450 STOKMARKNES

Rapportdato: 10.05.2025

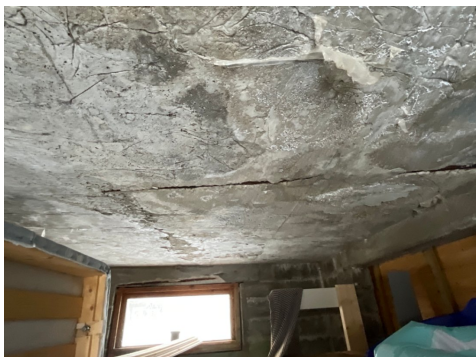
Takterrasse på tak over bod ved fasade mot nordvest.  
Betongdekke registrert fra underside hvor det ble registrert  
rustsprenging på en del armering.  
Tremmegulv.  
Areal: 18,6 kvadratmeter.  
Rekkverkshøyde: 91 cm.

Et parti med eksponert av armering.

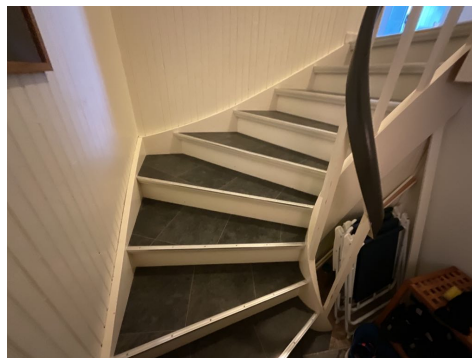
Trapp sett fra loftplan.

Trapp sett fra inngang til loftplan.

- Det er ikke krav om utbedring av rekkverkshøyder opp til dagens krav.
- Det er ikke krav om utbedring av åpninger opp til dagens krav.
- Håndløper bør monteres, men det var ikke krav på byggetidspunktet.

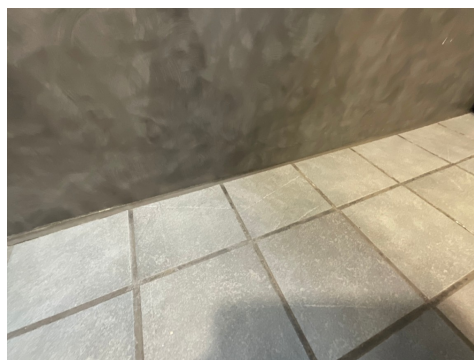
Overgang gulv/veggflate.

Våtromspanel avsluttet mot gulvfliser - ingen sokkel/oppkant.

For å få tilstandsgrad 0 eller 1 må gulvet bygges om, for å få riktig fall til sluk og tilstrekkelig nivåforskjell fra overkant sluk til overkant dørterskel. Det vil imidlertid sjelden være økonomisk rasjonelt som et enkeltstående tiltak.

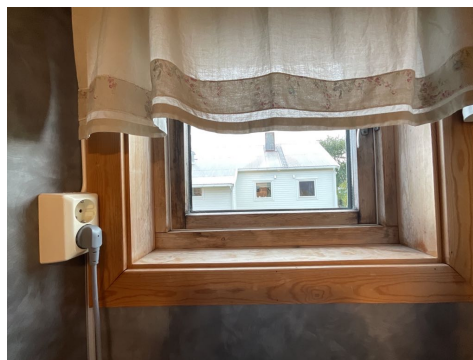
Luftvindu på bad/vaskerom på hovedplan er fuktskadet.

Luftvindu.

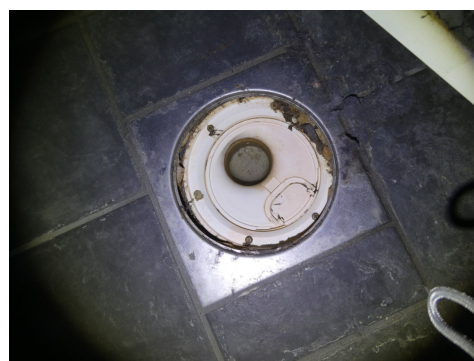
Sluk.

- Det må gjøres nærmere undersøkelser.

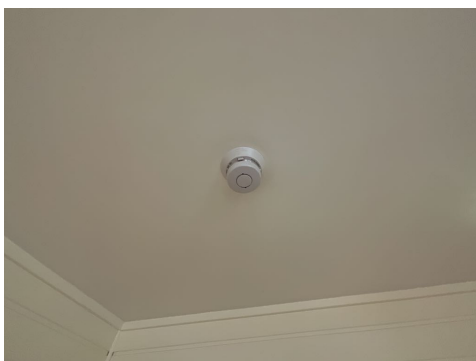
Røykvarsler.
