# Tilstandsrapport

1/2-part av tomannsbolig med to boenheter.

Parkveien 40B, 8450 STOKMARKNES

Rapportdato: 09.03.2025

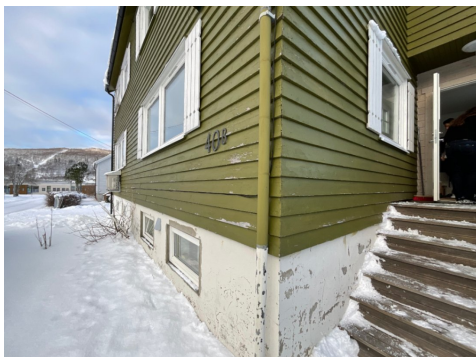
- Det er ingen eller liten lufting i nedre kant av kledning mot grunnmur.
- Mangelfullt vedlikehold av fasadekledning.

Utsnitt av yttervegg.

Etablere lufting av kledning ved fremtidig utføring av fasadekledning.

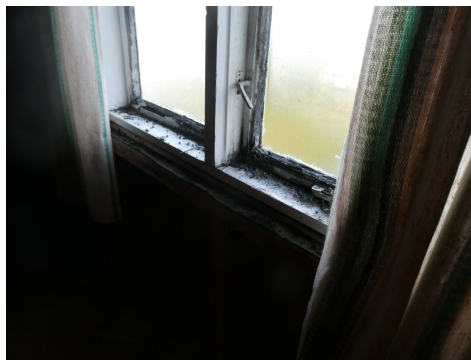
Vindu på loftplan.

Fornyng av vindu på loftplan og vindu på gang 2. etasje.

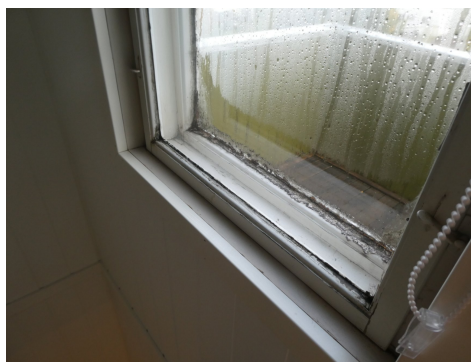
Vindu på gang 2. etasje.

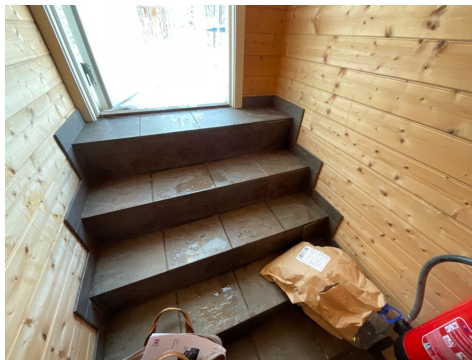
Trapp på kjellerplan.

Håndløper bør monteres, men det var ikke krav på byggetidspunktet.

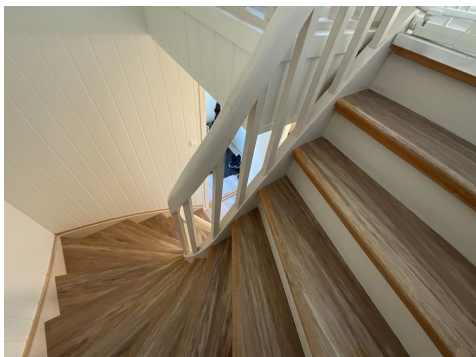
- Det er ikke krav om utbedring av rekkverkshøyder opp til dagens krav.
- Håndløper bør monteres, men det var ikke krav på byggetidspunktet.

Trapp sett ovenfra.

Trapp sett nedenfra.

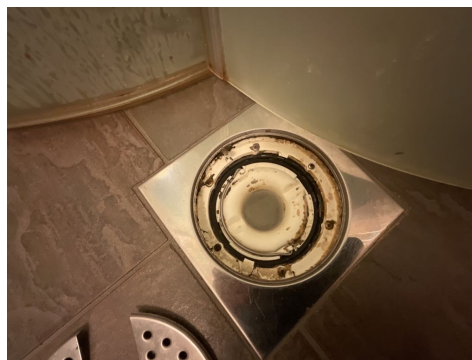
Sluk.

- Det må gjøres nærmere undersøkelser.

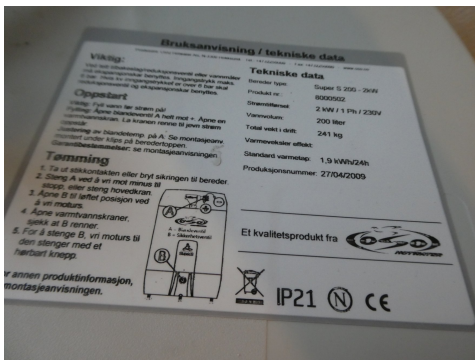
Produktskilt OSO
