# Tilstandsrapport

Tomannsbolig

Furuveien 9, 3257 LARVIK

Befaringsdato: 14.08.2024

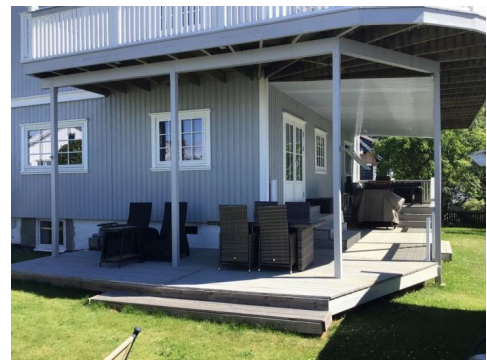
### Vurdering av avvik:

- Det er ikke krav om utbedring av rekkverkshøyde opp til dagens forskriftskrav.

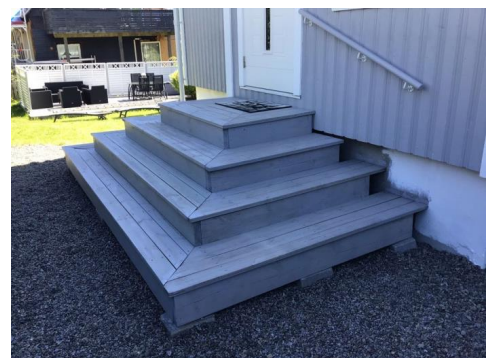
## TG 1 Utvendige trapper

Trapp oppført i trekonstruksjoner. Normal slitasje.

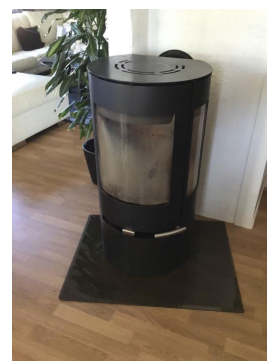
- Ildfast plate mangler på gulvet under sotluke/feieluke på pipe.
- Det er påvist sprekker i ildfast stein inne i ovnen.

Skadet stein i ovn 1 etg.

- Det anbefales å montere ildfast plate under luker på pipe.
- Skadet stein i ovnen må skiftes ut for å lukke avviket.

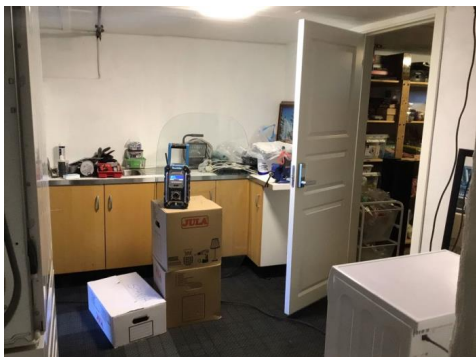
## KJELLER > VASKEROM

### ! TG 1U Tilliggende konstruksjoner våtrom

Årstall: 2005

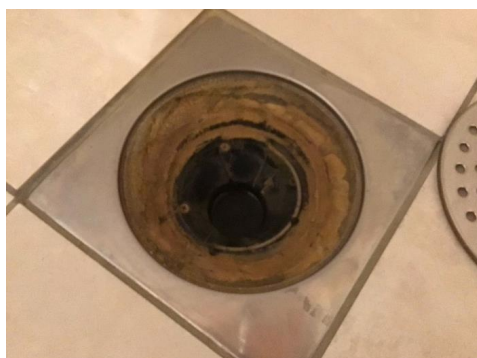
## 1 ETASJE > BAD

### TG 2 Sanitærutstyr og innredning

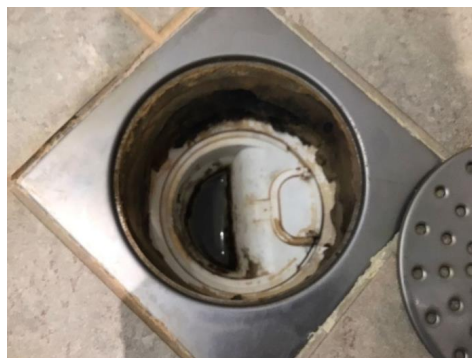
## 2 ETASJE > BAD

### TG 1 Sanitærutstyr og innredning

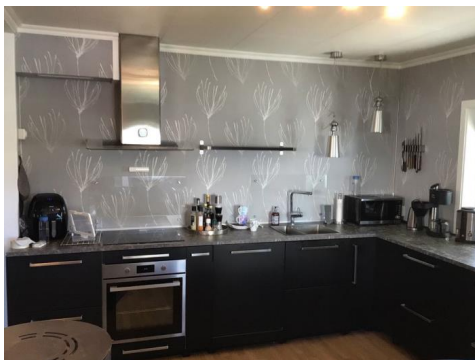
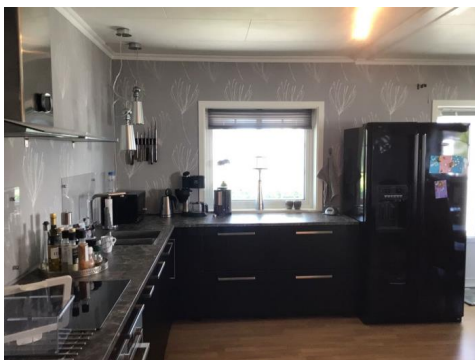
## 1 ETASJE > STUE/KJØKKEN

## 1 TG 2 Avtrekk

- Om mulig bør det etableres mekanisk/forsert avtrekk ut fra kokesonen.

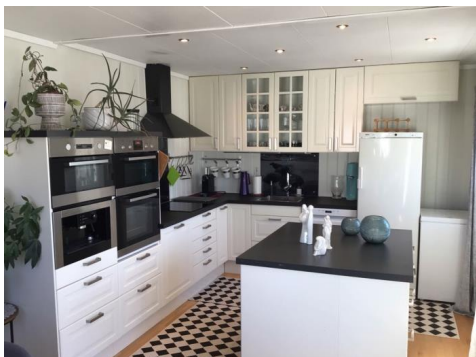
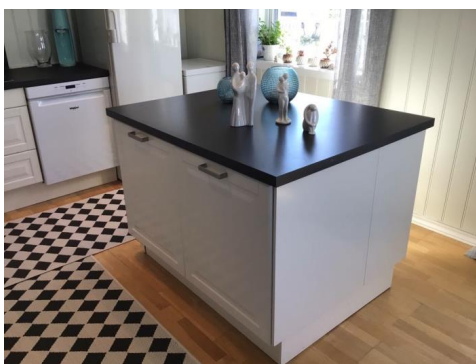
## 2 ETASJE > KJØKKEN

### ! TG 1 Avtrekk

Det er montert en vifte på kjøkken. Den har avtrekk ut av rommet.
