# Tilstandsrapport

📍 Halvdan Svartes gate 46 E, 0268 OSLO

# gnr. 212, bnr. 505

Rapportdato: 24.10.2024

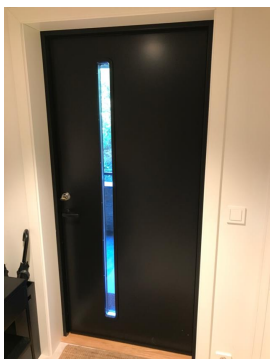
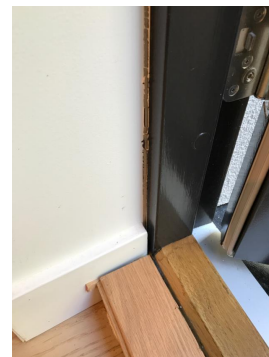
- Det er påvist avvik rundt innsetningsdetaljer.

Døren må justeres.

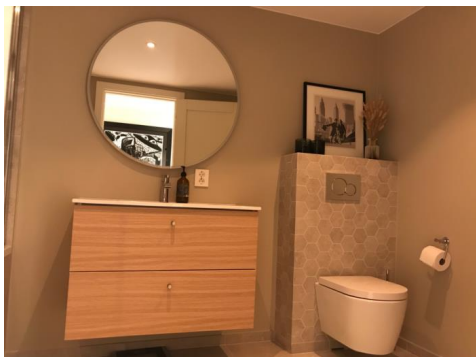
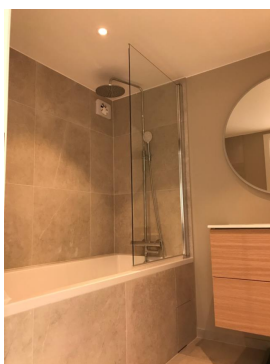
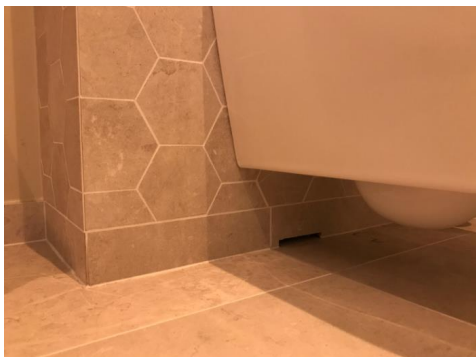
### ! TG 2 Ventilasjon

- Bedre ventilering må etableres.

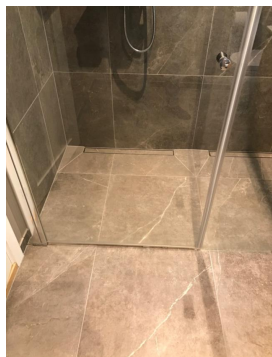
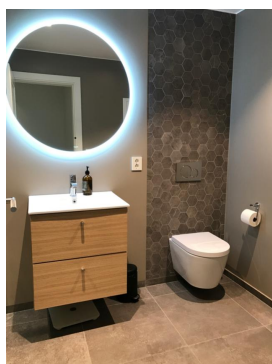
### ! TG 2 Ventilasjon

- Bedre ventilering må etableres.

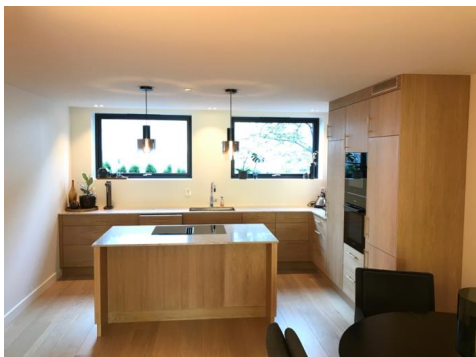
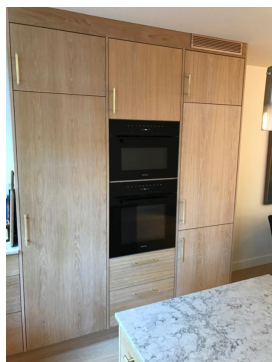
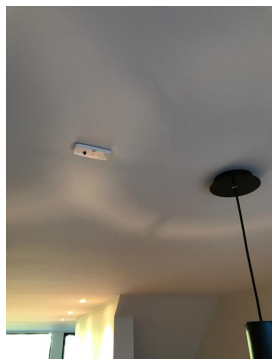
Det er kun ventilator med kullfilter på kjøkkenet, og ingen andre forserte/mekaniske avtrekksløsninger fra kokesonen.

Ifølge bestemmelser i NS3600 skal TG2 settes dersom det ikke er ventilatorer med direkte utsug/avtrekk til en separat ventilasjonskanal. På tidspunkt for oppføring av denne bygningen var det vanlig med kullfilterventilator på kjøkken i tillegg til mekanisk avtrekk i vegg.

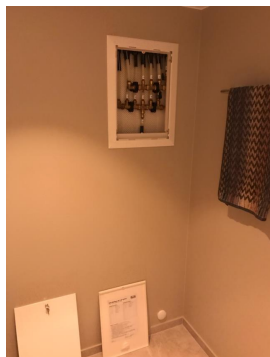
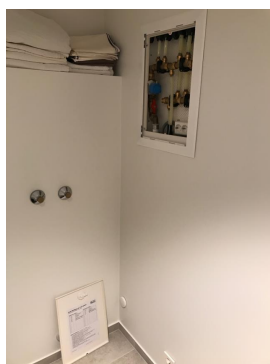
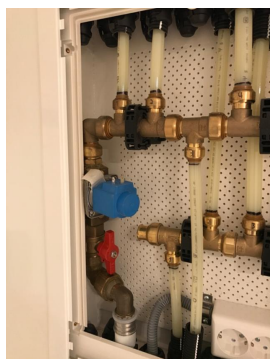
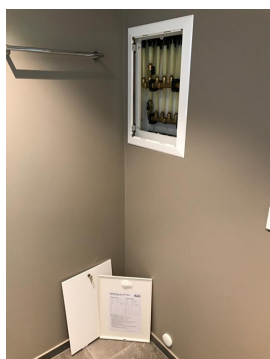
## ! TG 0 Avløpsrør

Skjulte innvendige avløpsrør fra kjøkken og våtrom i plast. Alle rørføringer frem til stikkledning inn til eiendommen er nytt.

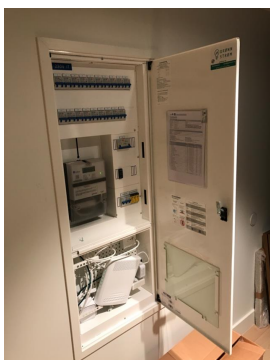
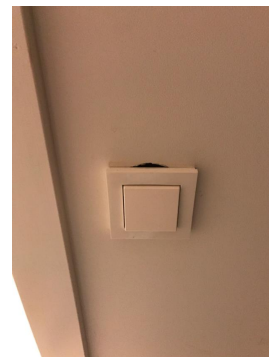
Det er i hovedsak montert trådløse brytere med såkalte 'piller'. Enkelte av bryterne er løse, skjeve og bør etterstrammes.
