# Tilstandsrapport

Fritidsleilighet

Mosætervegen 602 C (913), 2636 ØYER

Befaringsdato: 04.06.2024

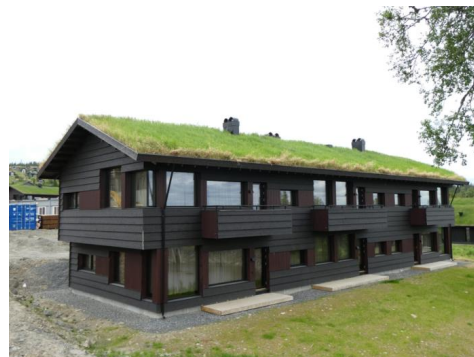
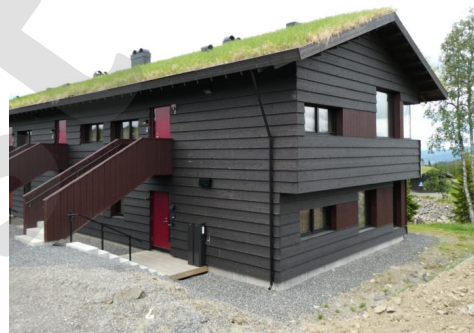
! TG 2

### Nedløp og beslag

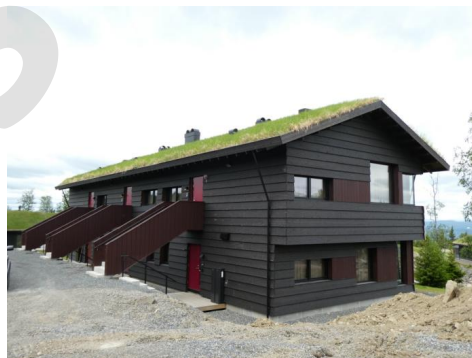
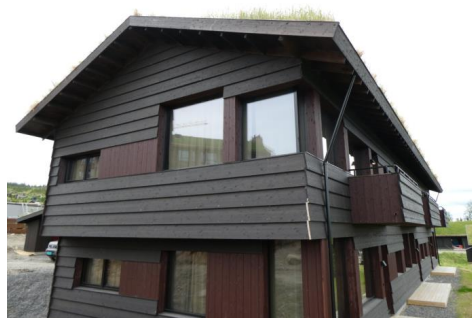
## TG 2 Takkonstruksjon/Loft

Netlon må justeres og festes.

Reklamasjonssak.

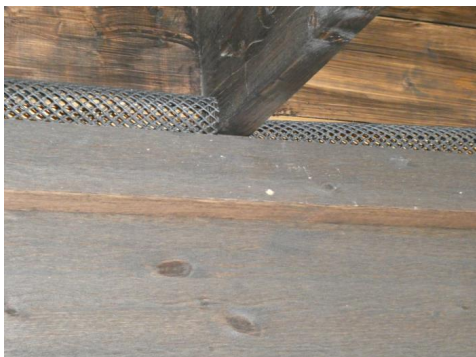
## ! TG 2 Vinduer

Skade i vinduskarm på soverom 2.

Vindu må justeres, reklamasjon.

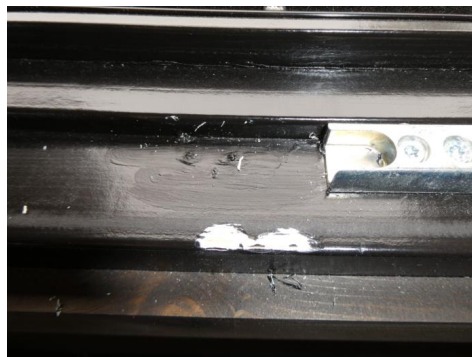
## ! TG 2 Dører

Liten skade i dørkarm utvendig.

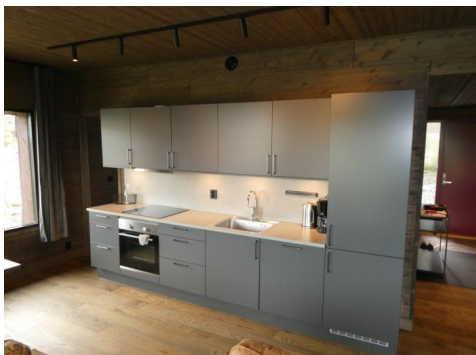
### ! TG 2 Avtrekk

Leilighetene er levert med avtrekk med kullfilter (ikke avtrekk ut)

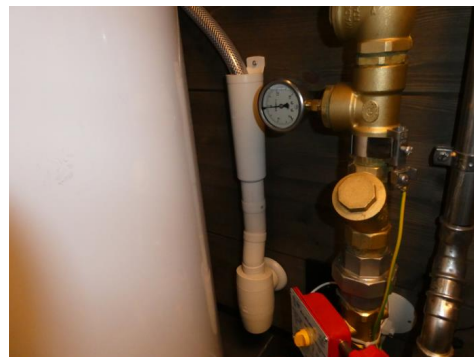
### ! TG 1 Vannledninger

Vannledninger med rør-i-rør opplegg. Koblingsskap for rør-i-rør i vegg på teknisk rom.  
Vanninntak med hovedstoppekran.

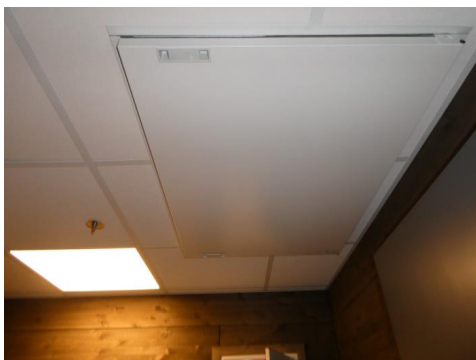
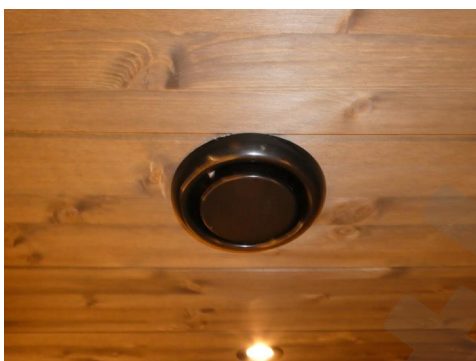
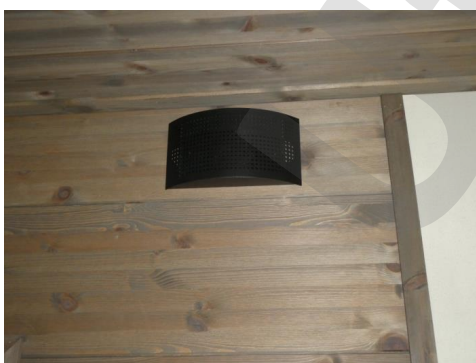
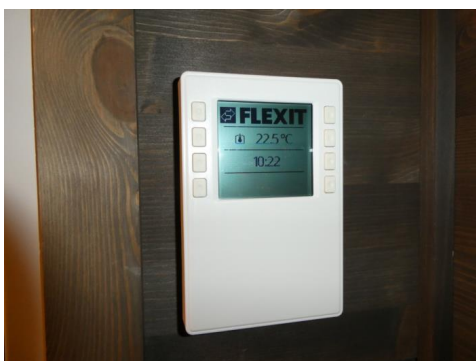
### ! TG 1 Ventilasjon

Balansert ventilasjonsanlegg med varmegjenvinning.  
Effektstyring på badet.  
Separat aggregat for hver leilighet plassert i himling på teknisk rom/bod.  
Inntaksluft og avkast i fasaden.

Plass og opplegg for vaskemaskin på bad/vaskerom.  
Aquastop for kjøkken og toalettrom.

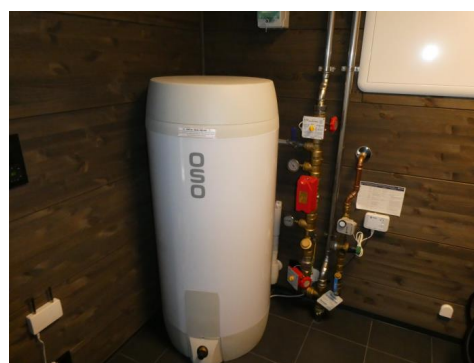
## ! TG 1 Varmtvannstank

Oso 194 l. varmtvannsbereder fra byggeår.  
Effekt 2kW.  
Strømtilførsel via fast opplegg.

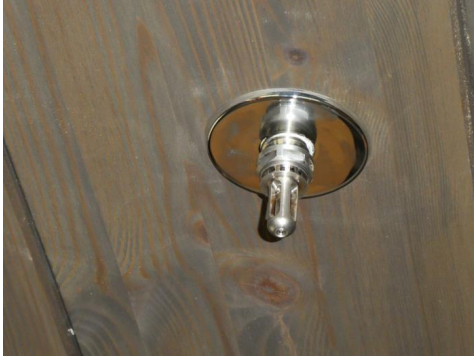
## ! TG 1 Andre installasjoner

Boligsprinkling med vanntåkeanlegg med synlige sprinkelhoder.

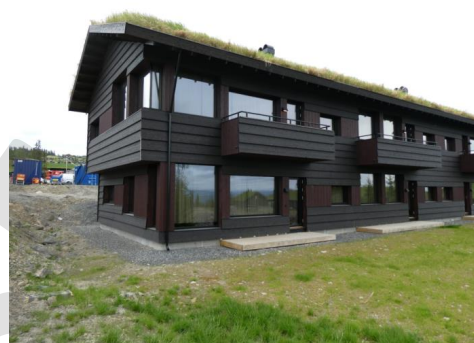
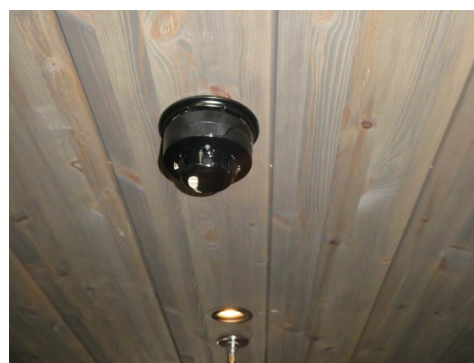
## ! TG 0 Branntekniske forhold

1. Er det mangler for brannslukningsutstyr i boligen iht. forskriftskrav på søknadstidspunktet, men minst Byggeforskrift 1985?  
**Nei 6 kg. pulver brannslukningsapparat fra byggeår.**
2. Er det skader på brannslukningsutstyr eller er apparatet eldre enn 10 år?  
**Nei**

3. Er det mangler på røykvarsler i boligen iht. forskriftskrav på søknadstidspunktet, men minst Byggeforskrift 1985?  
**Nei**
4. Er det skader på røykvarslere?  
**Nei**

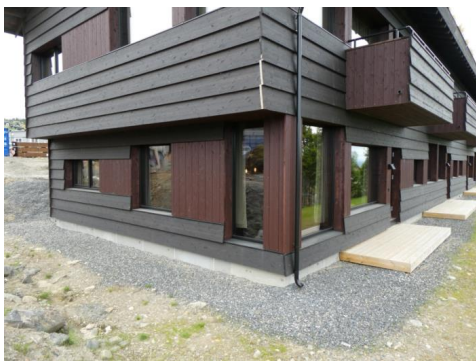
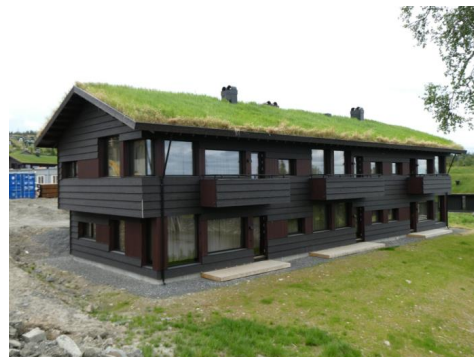
## ! TG 2 Terrenghorhold

Tomt i svakt nord/vestvendt terreng.  
Eiendommen ligger innenfor aktsomhetsområde for flom nivå 2 av 6.

Eiendommen ligger innenfor område definert med fysisk risiko for overvann og aktsomhetsområde for flom (bekken er sikret og steinsatt slik at det er svært lite sannsynlig med skader på bygninger i område)
