Tilstandsrapport

Fritidsleilighet

Mosætervegen 602 E (922), 2636 ØYER

Befaringsdato: 31.05.2024

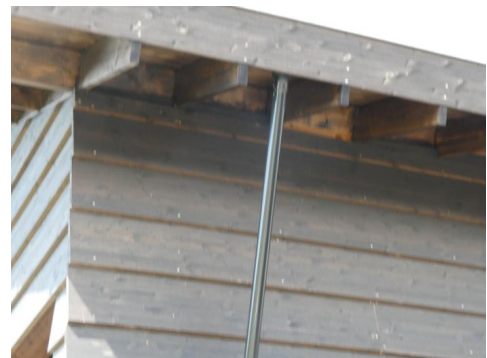
- Det bør lages system for bortledning av vann fra taknedløp ved grunnmur.
- Stigetrinn for feier må monteres.

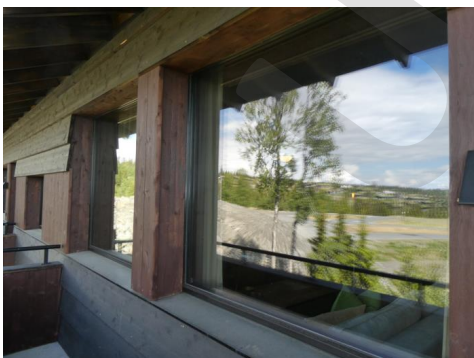
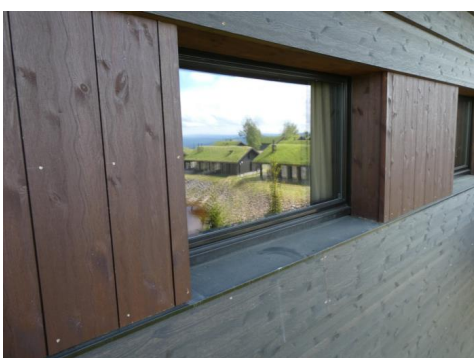
TG 2 Dører

Harmoni fabrikk malt, isolert ytterdør med sidefelt med glass.

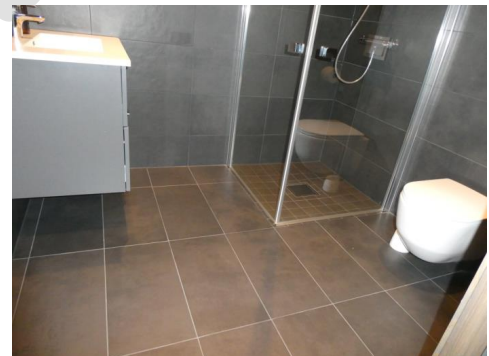
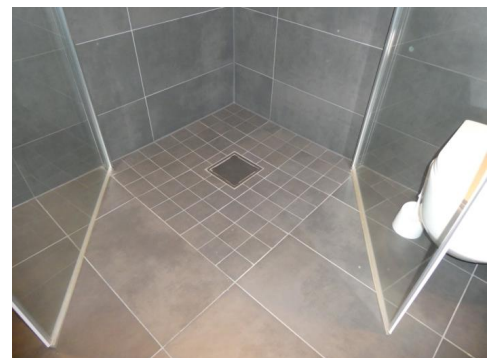
TG 1 Overflater Gulv

Støpte gulv med elektriske varmekabler og 30x60 cm. fliser på gulv, dusjsone med 10x10 cm fliser på gulv.

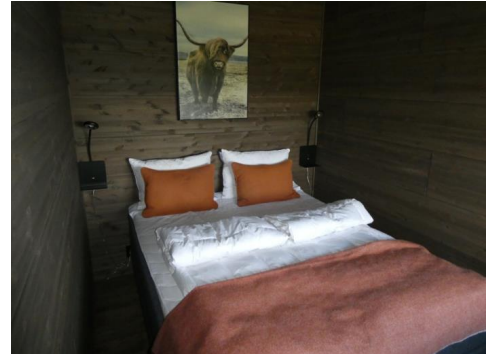
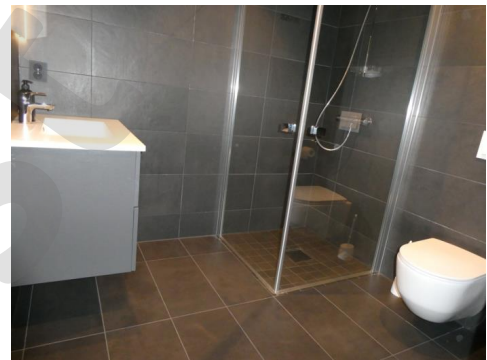
Tilliggende konstruksjoner våtrom

Bad ligger inn mot soverom, 5" gulvlister på soverom, når ikke ned til svill. Hulltaking er ikke foretatt da det ikke er fysisk mulig pga tilliggende konstruksjoner.

Ved søk med fuktindikator Protimeter MMS ble det ikke registrert fuktverdier over normalt for flislagte vegger på bad.

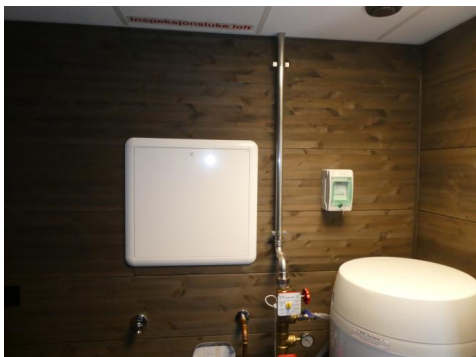
TG1 Vannledninger

Vanninntak med hovedstoppekran.

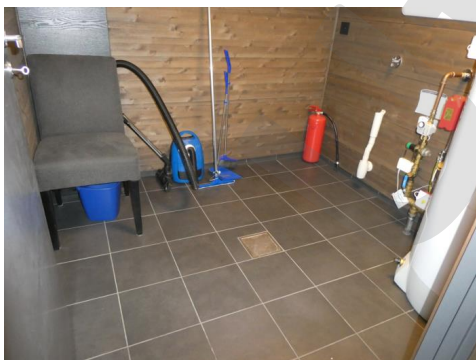
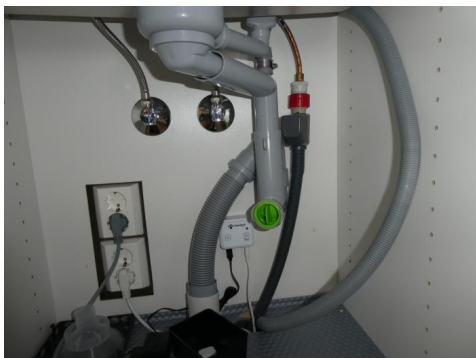
! TG 1 Avløpsrør

Avløpsrør i plast.

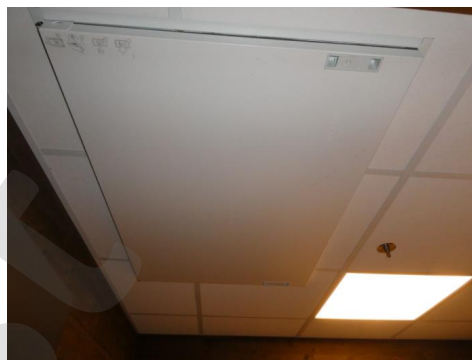
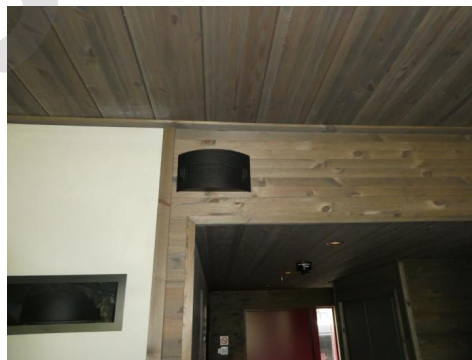
! TG 1 Ventilasjon

Balansert ventilasjonsanlegg med varmegjenvinning.

Separat aggregat for hver leilighet plassert i himling på teknisk rom/bod.

Inntaksluft og avkast i fasaden.

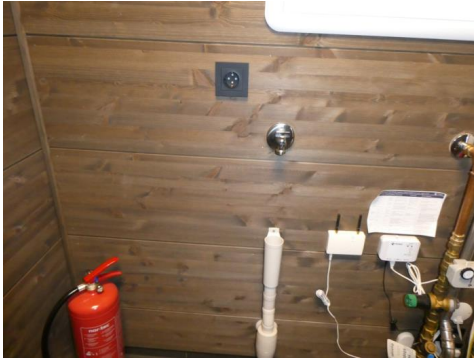
! TG 1 Andre VVS-installasjoner

Plass og opplegg for vaskemaskin teknisk rom/bod

Aquastop for kjøkken og teknisk rom.

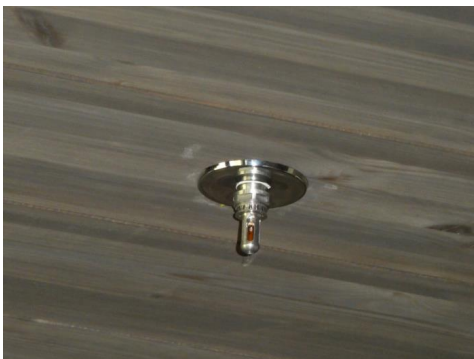
TG 1 Andre installasjoner

Boligsprinkling med vannåkeanlegg med synlige sprinkelhoder.
