Tilstandsrapport

Fritidsleilighet

Mosætervegen 602 E (922), 2636 ØYER

Befaringsdato: 31.05.2024

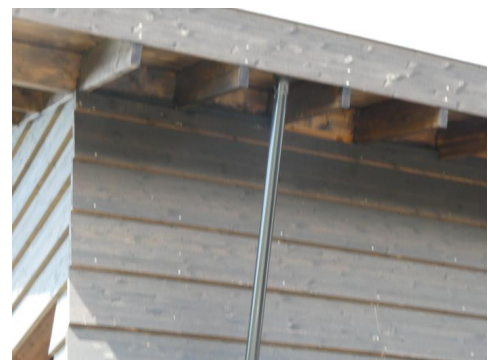
- Det bør lages system for bortledning av vann fra taknedløp ved grunnmur.
- Stigetrinn for feier må monteres.

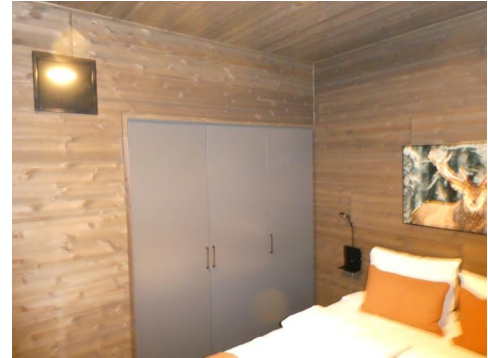
- Det er avvik:

Skiftes eller repareres/limes sammen.

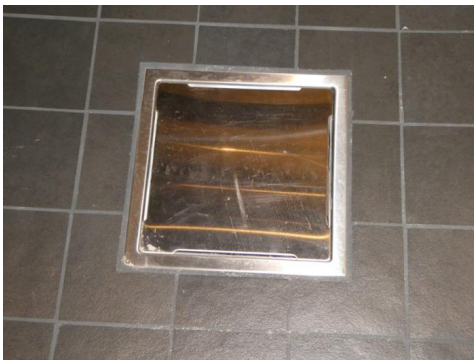
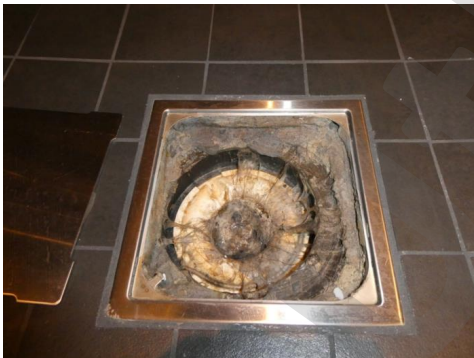
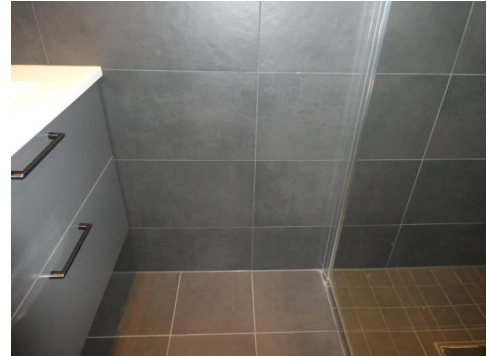
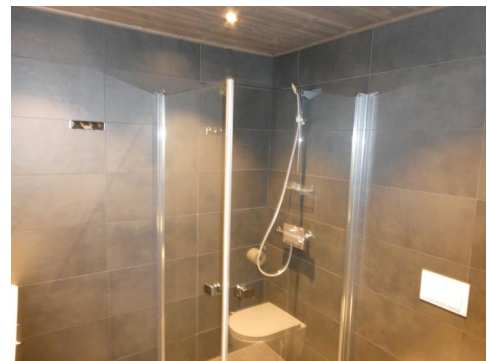
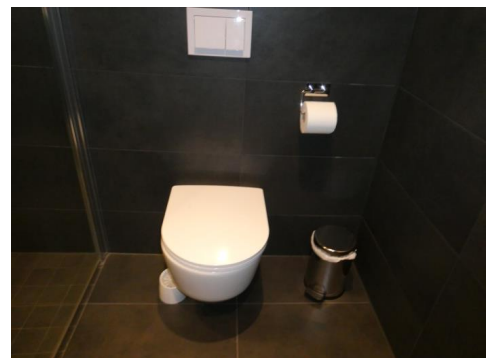
Vurdering av avvik:

- Det er avvik:

- Tiltak:

Rengjøring

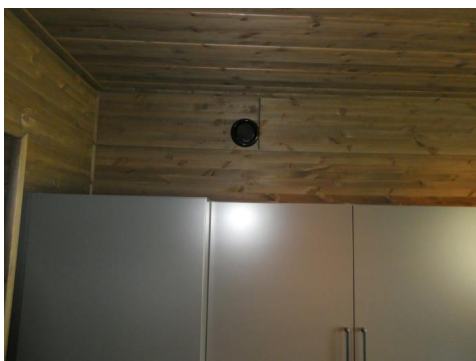
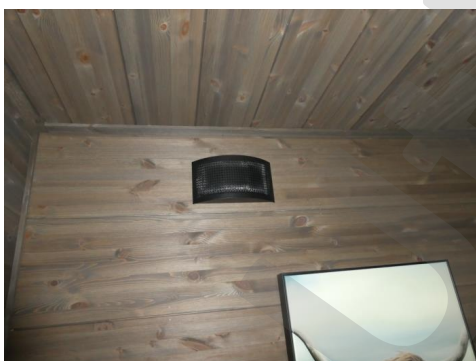
Vurdering av avvik:

- Det er avvik:

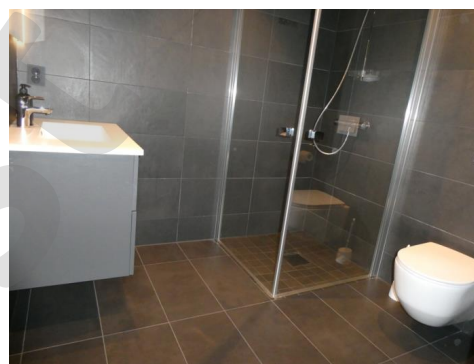
Tilliggende konstruksjoner våtrom

Bad ligger inn mot soverom, 5" gulvlist på soverom, når ikke ned til svill. Hulltaking er ikke foretatt da det ikke er fysisk mulig pga tilliggende konstruksjoner.

Ved søk med fuktindikator Protimeter MMS ble det ikke registrert fuktverdier over normalt for flislagte vegger på bad.

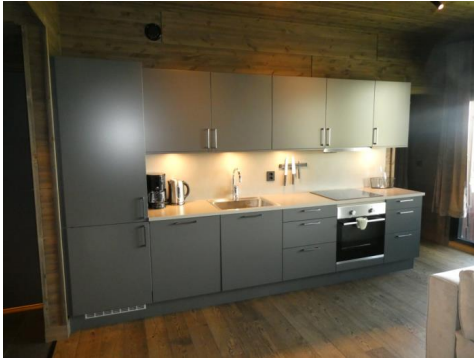
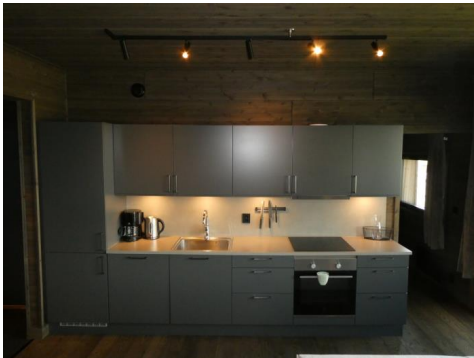
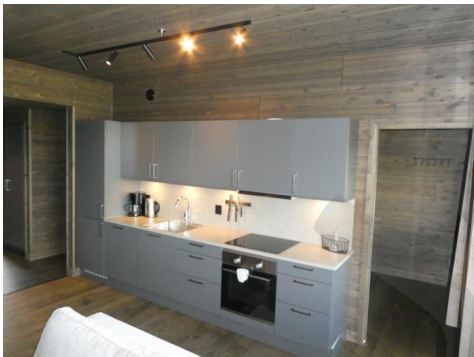
Vurdering av avvik:

- Det er påvist andre avvik:

Justering av oppvaskmaskin og dører i overskap.

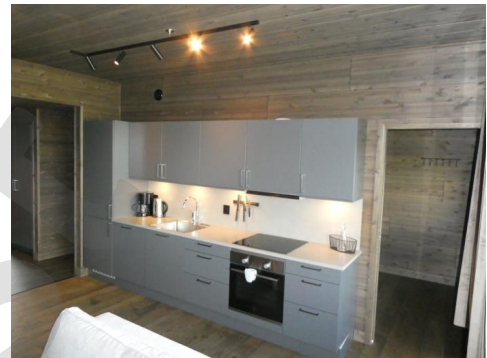
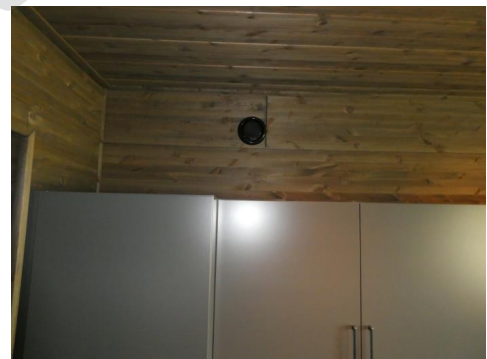
TG 2 Avtrekk

Vurdering av avvik:

Leilighetene er levert med avtrekk med kullfilter (ikke avtrekk ut)

Kostnadsestimat: Ingen umiddelbar kostnad

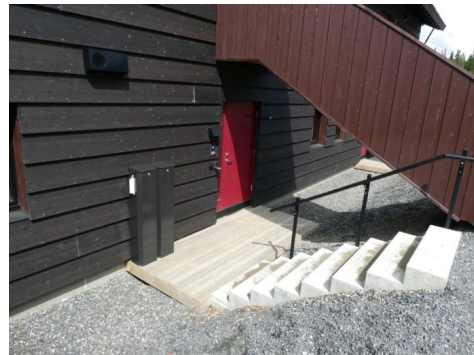
TG 2 Terrenghorhold

Tomt i svakt nord/vestvendt terreng.

Vurdering av avvik:

Eiendommen ligger innenfor område definert med fysisk risiko for overvann og aktsomhetsområde for flom (bekken er sikret og steinsatt slik at det er svært lite sannsynlig med skader på bygninger i område)
