# Tilstandsrapport

📍 Langfjordveien 1393, 9545 LANGFJORDBOTN

# gnr. 6, bnr. 40

Befaringsdato: 18.08.2023

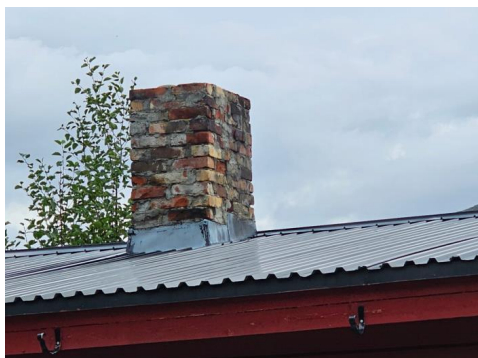
Takplater er montert opp på pipebeslag, beslag til pipe skal ligge oppå takplater nede og under beslag oppe.

Råte på vindskier, kan letter oppstå lekkasjer rundt pipen.

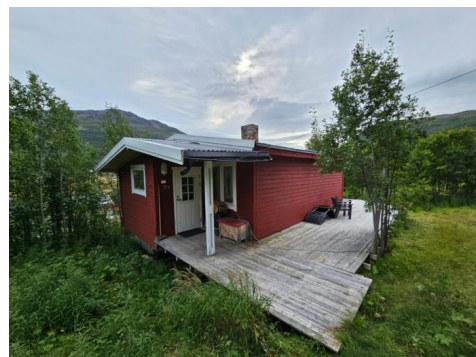
Takplater ligger i kontakt med vindskier, uheldig løsning, da dette trekker vann.

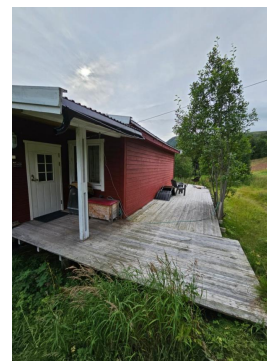
Takrenne over inngang er bøyd og deformert, mangler nedløp

- Det er ikke tilfredsstillende bortledning av vann fra taknedløp ved grunnmur.
- Det er påvist avvik i beslagsløsninger.
- Det mangler snøfangere på hele eller deler av taket, men det var ikke krav om dette på byggemeldingstidspunktet.
- Det er avvik:

- Det må foretas tiltak for å lukke avviket.

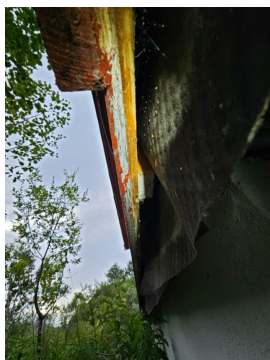
Det mangler musestoppere nede på panelvegger.

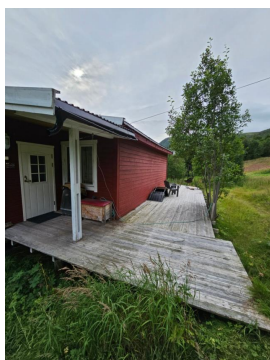
Synlig skjevhet utvendig på takkonstruksjon

- Konstruksjonene har omfattende skjevheter.
- Det er påvist avvik rundt gjennomføringer i takflaten.

- Påviste skader må utbedres.

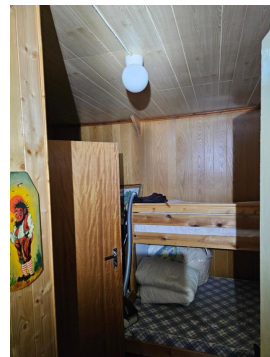
Synlig skjevhet på innvendig tak på soverom, ser ut til at dette er støttet opp med vinkel mot vegg og tak.

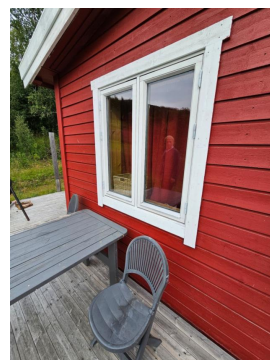
Mangler utvendige beslag på vinduer.

- Det er påvist avvik rundt innsettsdetaljer.
- Det er påvist vinduer med fukt/råteskader.

- Vinduer med råteskader må erstattes med nye.

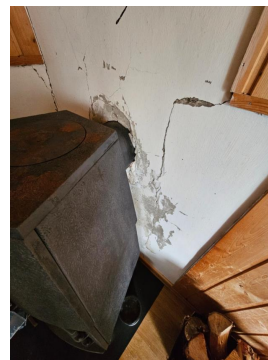
Sprekker i pipe stue

- Pipevanger er ikke synlige.
- Avstanden mellom ildstedet og brennbart materiale er for liten.
- Det er påvist sprekker og/eller riss i pipe.
- Det er påvist brennbart materiale nærmere enn 300 mm fra sotluke/feieluke.

Teglpipen skal være synlig på alle sider, ikke mulig og se sprekker når den er kledd inn, vedovn skal ikke være nærmere en 30 cm. til brennbart, større risiko for brann.

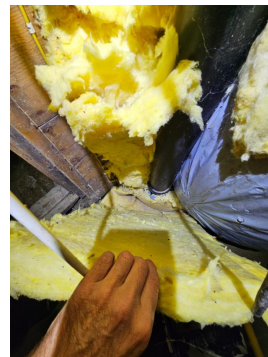
Mye museskit funnet rundt vanninntak, boder, ved trapp og i dusjkabinett.

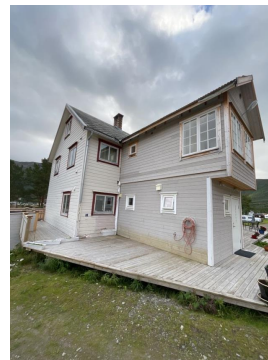
Manglende takrenner og nedløp på tilbygg

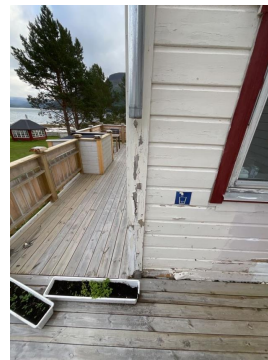
manglende nedløp.

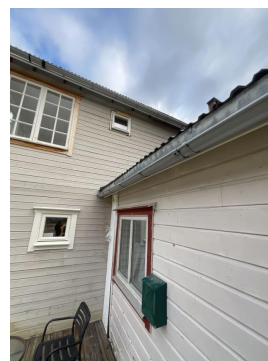
noe bulk i takrenne.

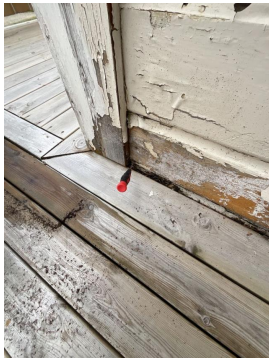
Råte på bordkledning på enebolig mot servicebygg der det er manglende nedløp.

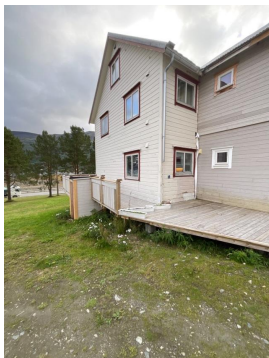
utvendig kledning med slitt maling.

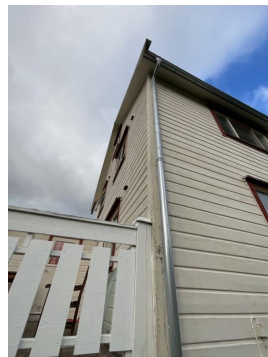
svak lufting til tak konstruksjon.

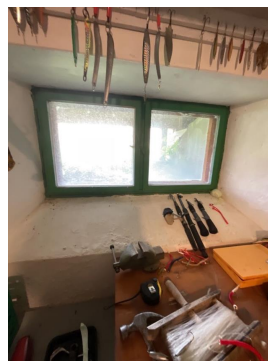
kjeller vindu fra byggeåret.

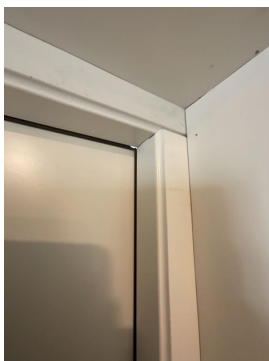
Synlig lysåpning på hovedytterdør.

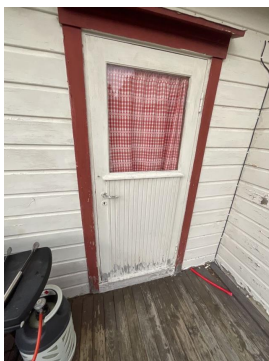
slitt og sprekt maling på dør ut til balkong.

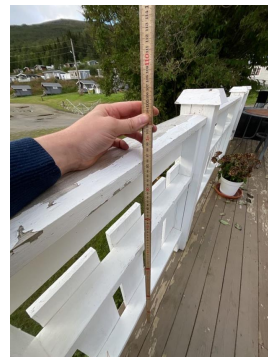
høyde på rekkverk er over 90 cm.

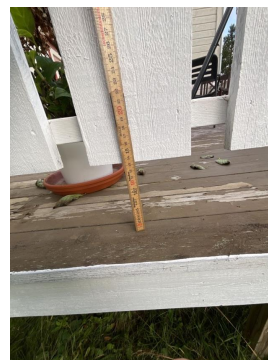
åpning på gammelt rekkeverk er over 10 cm mot terrassen.

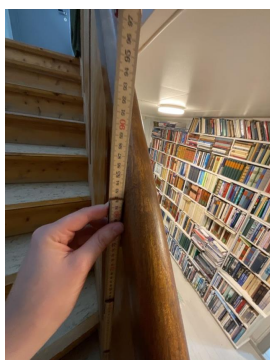
rekkeverkshøyde under 90 cm.

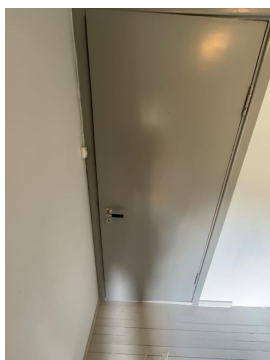
innvendig dør i 2 etasje gang kniper i karm.

- Det er påvist avvik som tilsier at det bør foretas tiltak på enkelte dører.

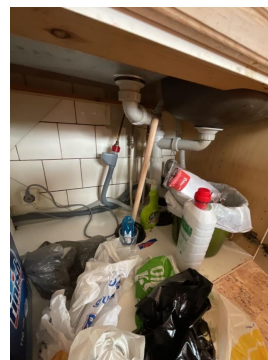
under kjøkkenvask.

- Det er registrert lekkasje fra oppvaskkum eller blandebatteri.

- Lekkasje må tettes. Strakstiltak nødvendig.

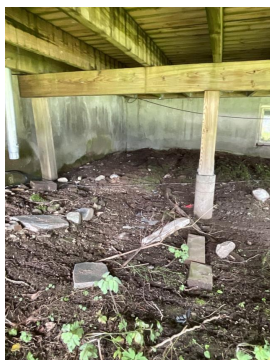
skråriss i muren.

- Det er registrert skråriss som er symptom på setninger.
- Grunnmuren har sprekkdannelse.

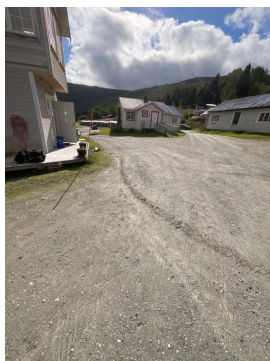
lett skrående terreng mot bolig.

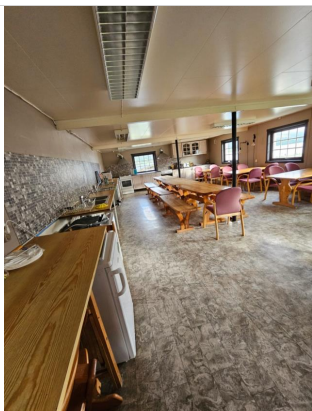
- Synlige skjevheter på kjøkkengulv i 1 etasje.
- Sprekker funnet i betongvegger kjøkken og damegarderobe.
- Fukt funnet i murvegg i gang dametoalett mot vaskerom.

Synlige skjevheter på kjøkkengulv.

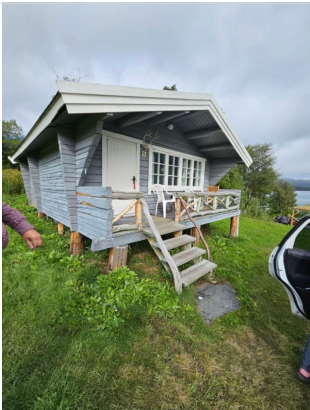
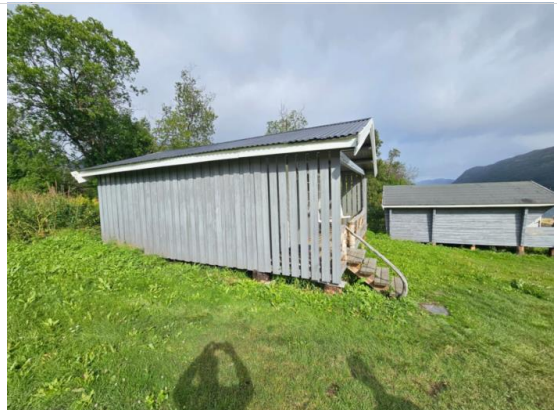
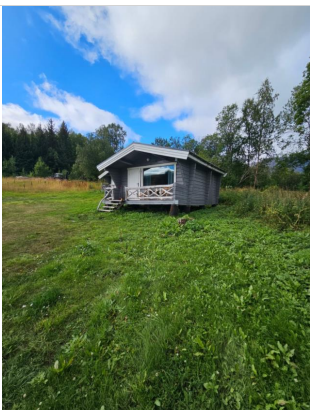
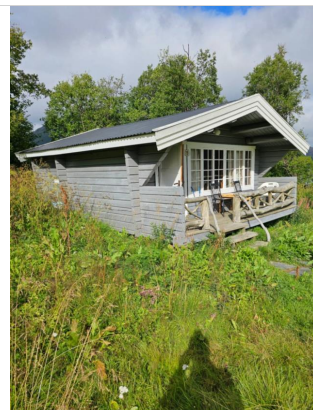
-Eier opplyser at byggene beveger seg vintertid grunnet ustabil grunn og svak fundamentering.

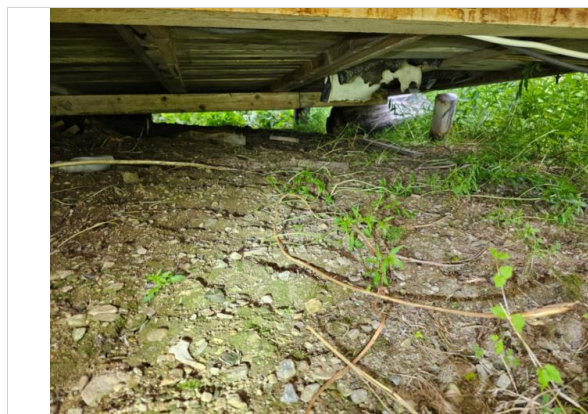
Utettheter i stubb under hytte nr. 19

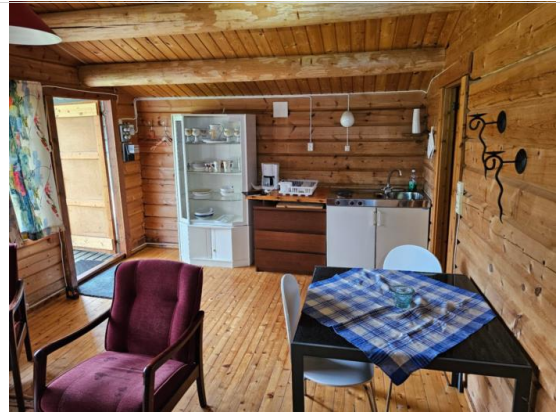
Innvendig hytte nr. 19

- Mugglukt inne hytte nr. 19

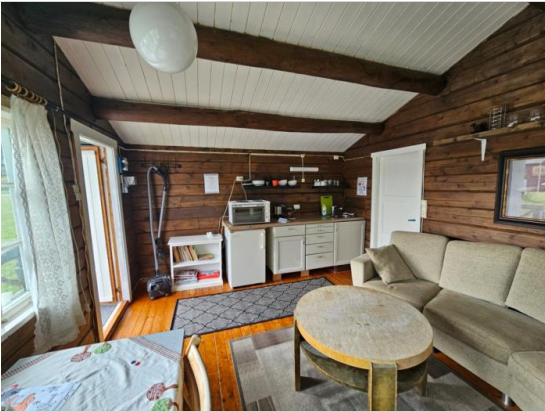
Kjøkken nr.16

-Armaturløst til kjøkken i nr. 16 er løst.

-defekt hengsel på vaskeskap hytte nr. 16

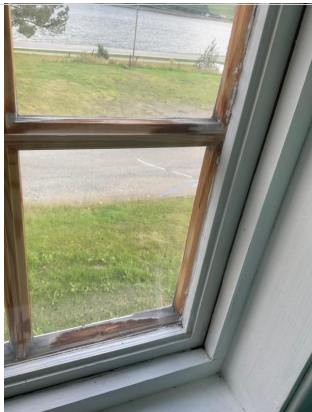
*Sprekt glass i vindu.*

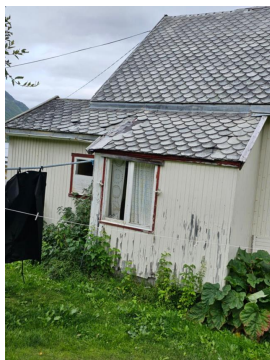
Mangler 10-15 takstein, samt mønebeslag, det er pågående vannlekkasje over vaskerom.

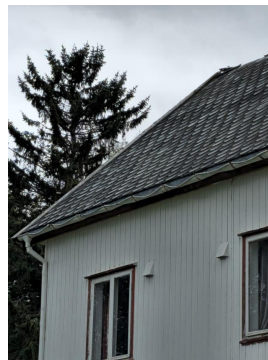
Deformasjoner og utettheter på takrenner

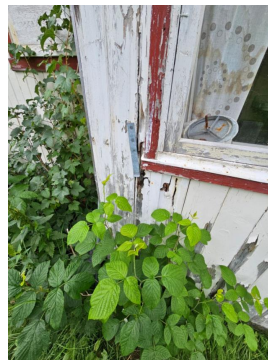
Synlig råte på yttevegg utenfor vaskerom og bad

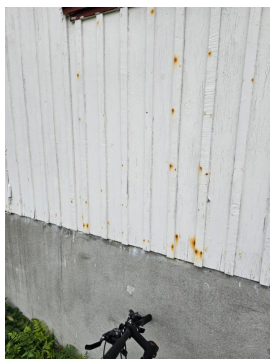
Brukt rustspiker på utvendig kledning.

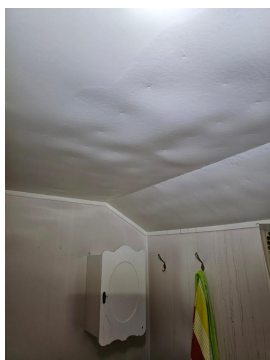
Tak i vaskerom 1 etasje har synlige hevelser og skadelig fukt.

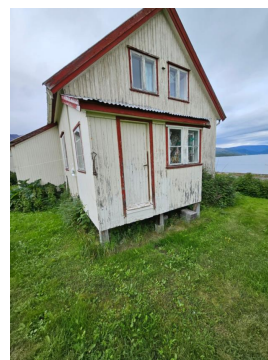
Symptomer på råte utvendig på vinduer, sprekt glass i et vind loft.

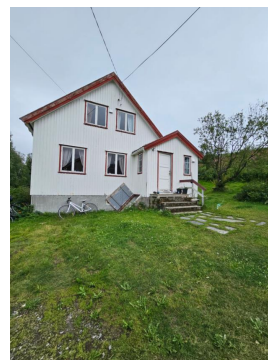
Ytterdør har mye slitasje nede på døra

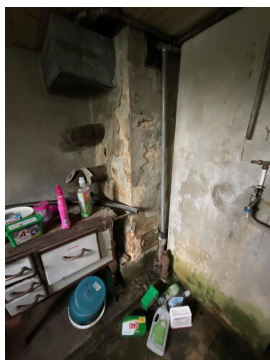
sprekt puss på pipe

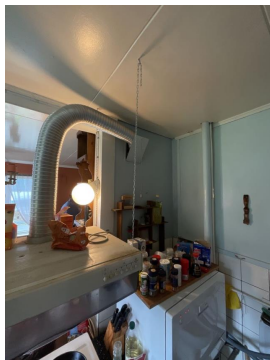
avtrekk fra kjøkken går gjennom pipe.

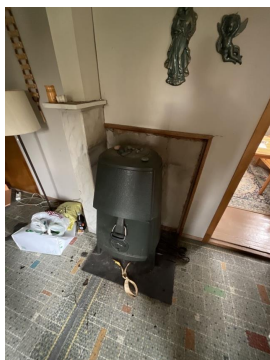
Under 30 cm. til brennbart foran vedovn

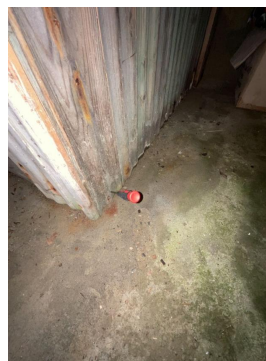
råte i treverk.

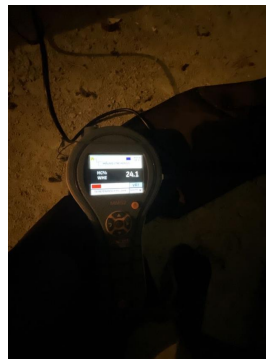
over 20 prosent fukt målt i utforet vegger.

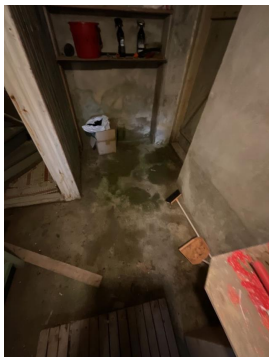
fuktflekker på gulv.

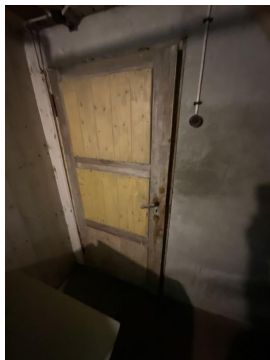
innvendige dører i kjeller er skadet og må påregnes å byttes ut.

- Enkelte av innvendige dører har en del slitasje.
- Det er påvist avvik som tilsier at det bør foretas tiltak på enkelte dører.

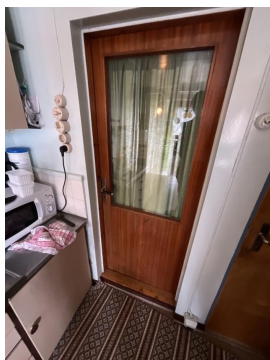
innvendige dører i 1 og 2 etasje må påregnes å justeres.

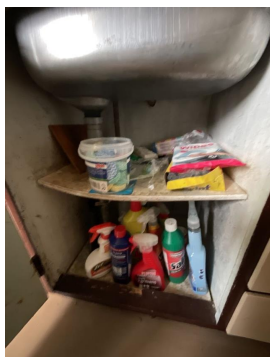
under kjøkkenvask.

- Det er påvist skader på overflater/kjøkkeninnredning utover normal slitasjegrad.

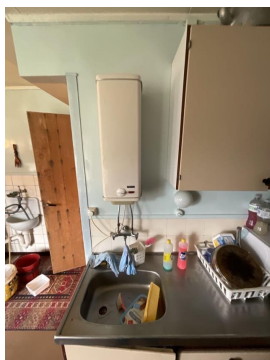
kjøkken vask.

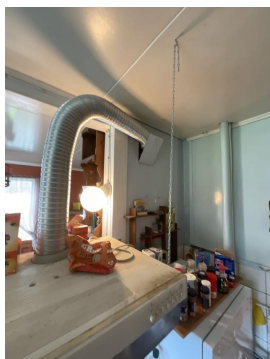
avtrekk gjennom pipa.

- Det er registrert avvik med avtrekk.

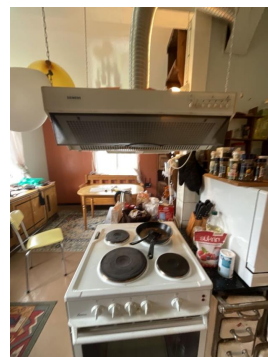
kjøkken ventilator

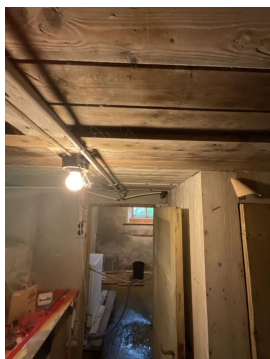
rør

- Det er ikke behov for utbedringstiltak siden anlegget fungerer i dag, men ut ifra alder kan skader plutselig oppstå på eldre anlegg.
- Anlegget må sjekkes av fagperson, som må utføre eventuelle tiltak på anlegget.

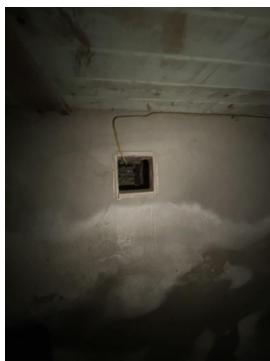
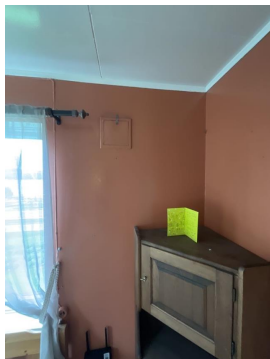
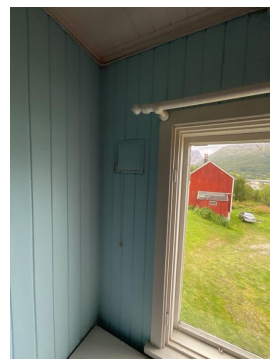
naturlig ventilasjon

- Det er påvist mangelfull ventilasjon på ett eller flere rom i boligen.

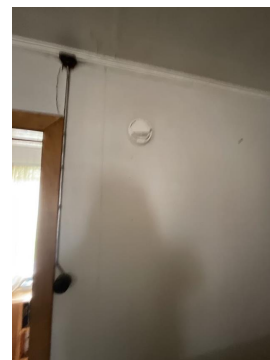
1. Er det mangler for brannslukningsutstyr i boligen iht. forskriftskrav på søknadstidspunktet, men minst Byggeforskrift 1985?  
**Nei**
2. Er det skader på brannslukningsutstyr eller er apparatet eldre enn 10 år?  
**Nei**
3. Er det mangler på røykvarsler i boligen iht. forskriftskrav på søknadstidspunktet, men minst Byggeforskrift 1985?  
**Ja**
4. Er det skader på røykvarslere?  
**Nei**

Brannalarm i stue, usikkert om den fungerer.

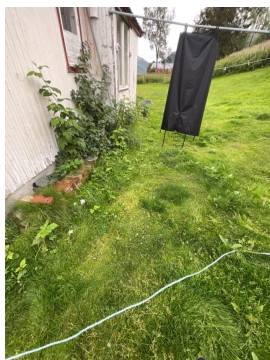
Terreng heller inn mot bolig

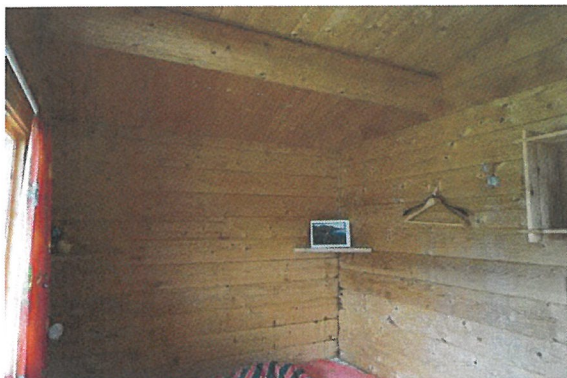
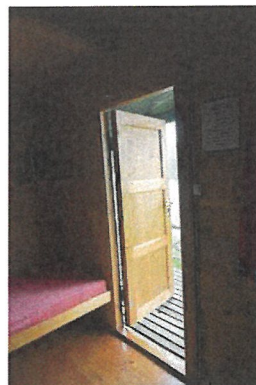
### Beskrivelse av Hytte 15

Hytten er ikke besiktiget innvendig. Størrelsen er på ca x m<sup>2</sup> BRA.

Hyttene trenger en oppgradering og justering av fundamentene.

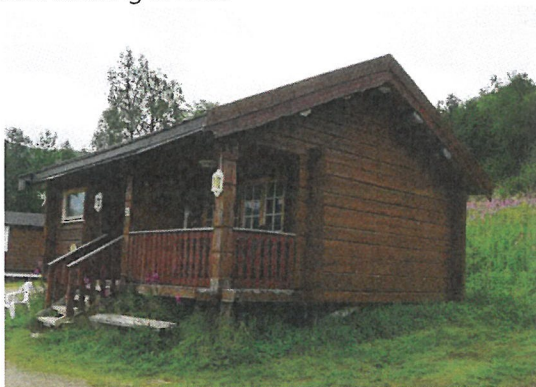
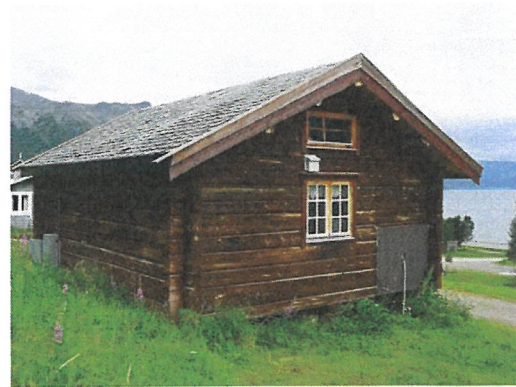
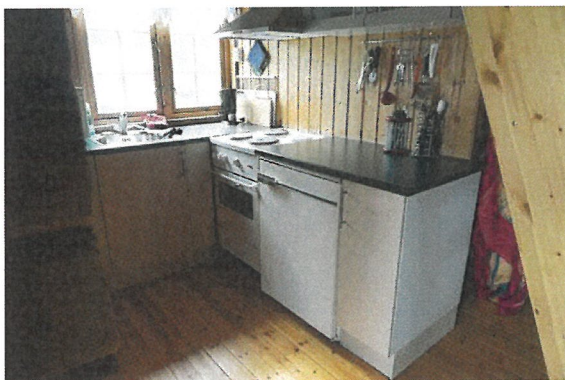
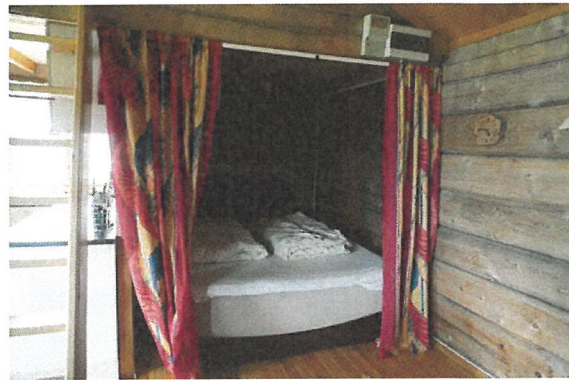
### Beskrivelse av Hytte 25

Helårshytte i tømmer, tilbygg i bindingsverk. Ringmur i betong. Vegger i tømmer og bindingsverk, trepanel utvendig på vegger av bindingsverk. Saltak, åser i tømmerdel, tresperrer i tilbygg med papp som taktekke.  
Inneholder kjøkken/stue, gang, 2 soverom og bad.  
Det er noe råteskader i knutene i tømmerveggene.  
Renovering etter år 2000 med tilbygg.

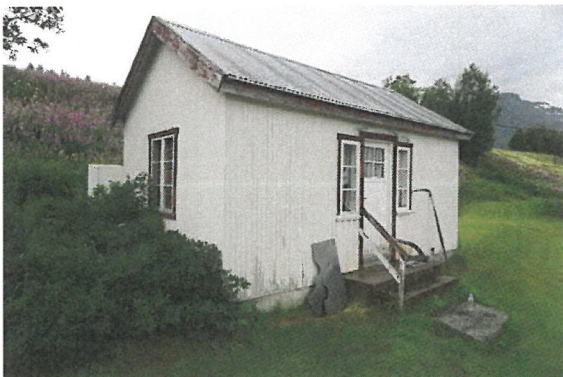
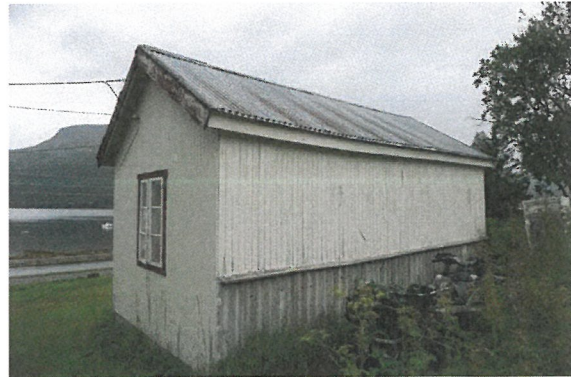
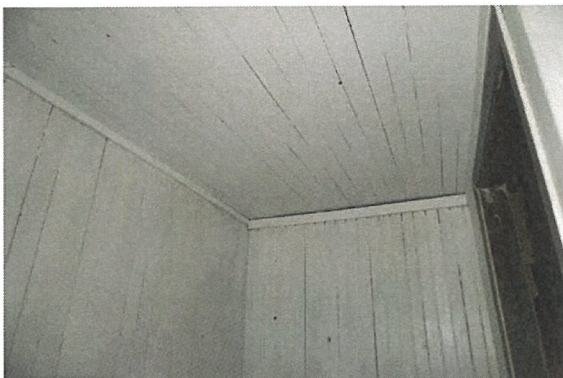
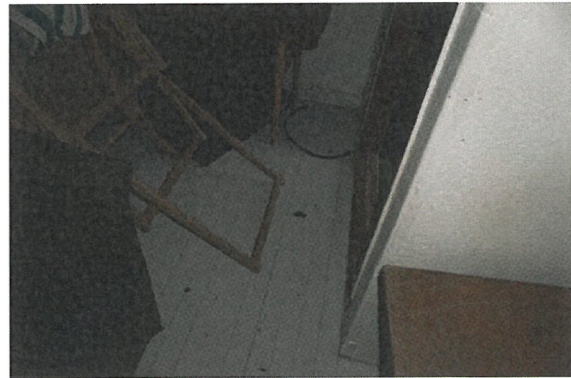
### Beskrivelse av Uthus

Utehus med tregulv. Vegger i bindingsverk med stående trekledning utvendig og trepanel innvedig. Saltak, tresperrer med bølgeblekkplater som taktekke.

Bygningen er dårlig vedlikeholdt og trenger en oppgradering.
