# Tilstandsrapport

Enebolig

Flatevegen 5, 6230 SYKKYLVEN

Befaringsdato: 02.05.2025

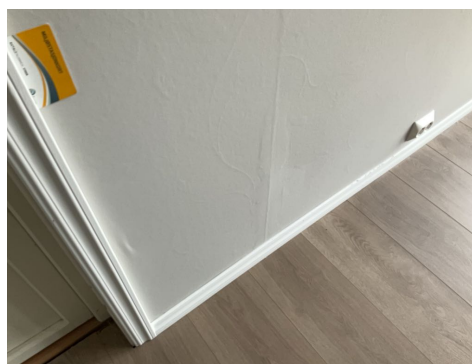
### ! TG 2 Etasjeskille/gulv mot grunn

Boligen har gulv som plate på mark, betongplate på isolasjon mot grunn.

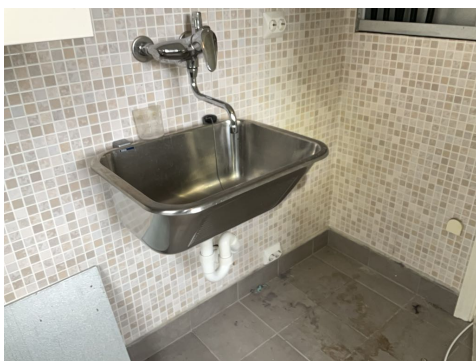
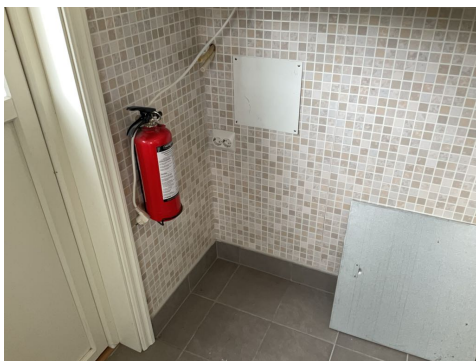
### ! TG 1 Overflater Gulv

Gulvet er flislagt. Rommet har vannbåren gulvvarme.

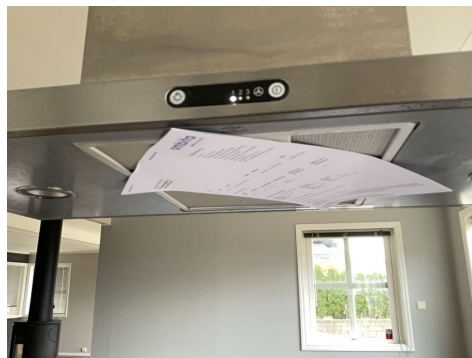
#### ! TG 1 Avtrekk

Det er kjøkkenhette med kjøkkenventilator og med avtrekk ut.

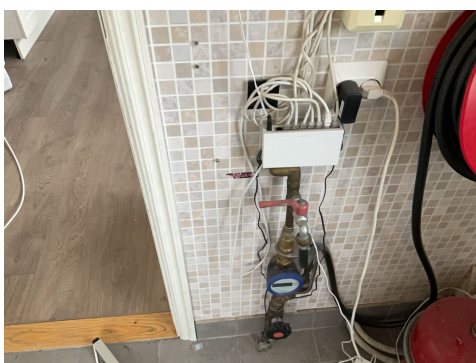
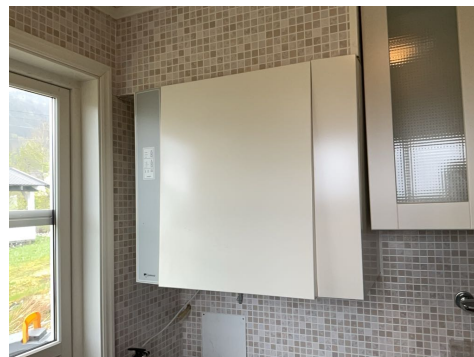
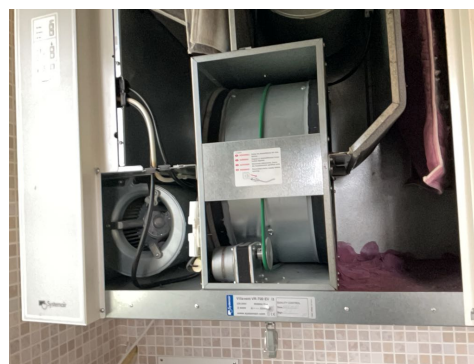
## TG 2 Varmesentral

Det er montert luft til vann varmepumpe i boligen. Denne med tilkobling til vannbåren varme.

Estimatet legger ikke til grunn utskiftning, men service og utbedringer.

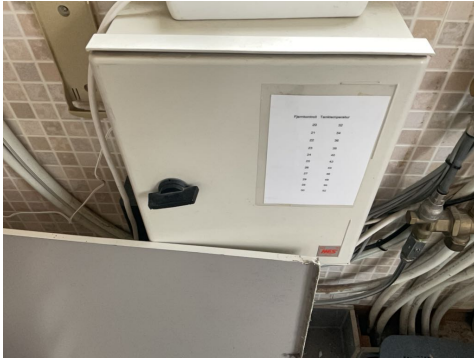
## ! TG 1 Varmtvannstank

Varmtvannstanken er på ca. 300 liter fra byggeår.

Undertegnede har ikke kunnskap om denne type anlegg. Det anbefales at det innhentes kontroll og service av fagkyndig rørlegger.

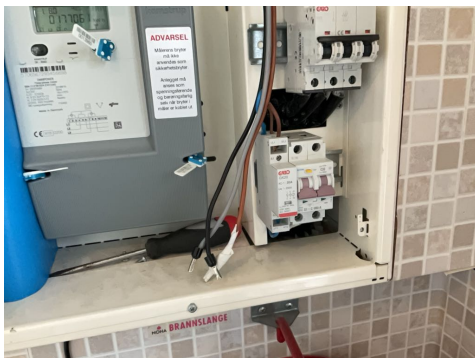
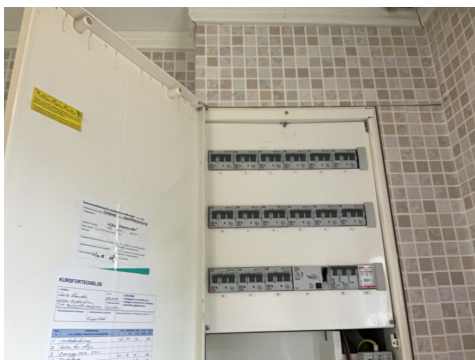
Utifra de nevnte forhold og observasjoner med det foretas en gjennomgang av el- anlegget av el- fagmann. Kostnadsestimatet gjelder for el- kontroll og ikke eventuell utbedring av eventuelle pålegg.

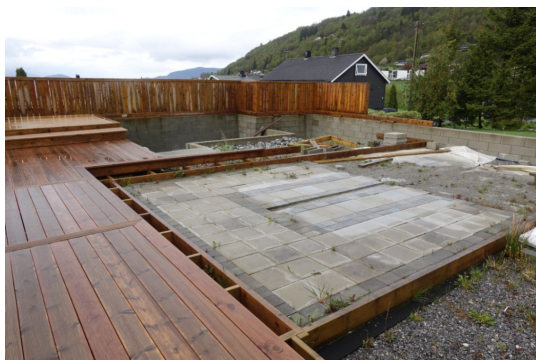
- Rekkverk/annen sikring på forstøtningsmur må settes opp/utbedres.
