# Tilstandsrapport

Enebolig

Tømmerhaugvegen 5, 6652 SURNADAL

Befaringsdato: 23.09.2025

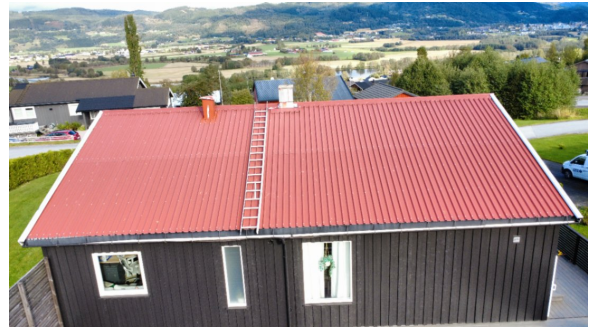
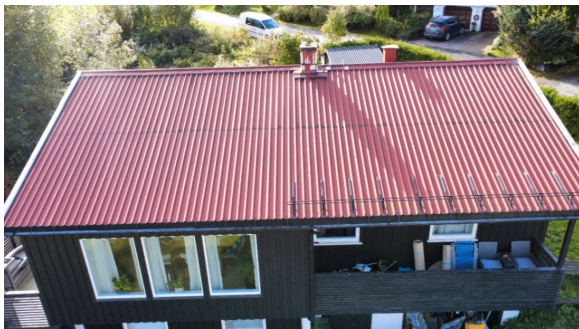
- Det er noe synlig rust/avskaling av lakk på takplater

- Overvåk tilstanden jevnlig. For å få tilstandsgrad 0 eller 1 må tekingen skiftes ut, men tidspunktet for når dette er nødvendig er vanskelig å si noe om.
- Når takteking og undertak begynner å bli gamle, øker risikoen for lekkasjer, noe som kan føre til omfattende og kostbare reparasjoner av underliggende konstruksjoner dersom en ikke foretar tiltak på konstruksjonene før dette oppstår.
- Lokal overflatebehandling av rust/avskaling av lakk er anbefalt for å øke takets levetid.

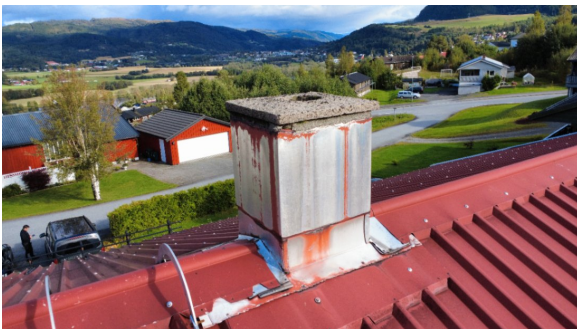
Oversikt pipe

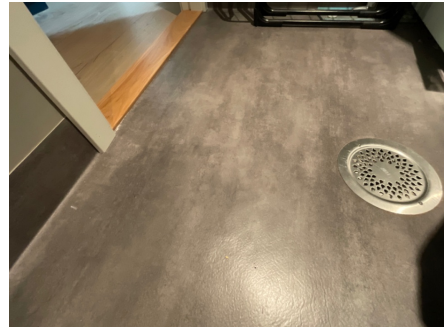
- Det er påvist avvik i krav til høydeforskjell/fall-løsning på våtrommet.
- Vannsikkerheten er ikke sikret ved dør iht. gjeldene forskrift.
- Varme skader i gulvbelegg

Misfarging på beleg

- Til tross for avviket i fall/høydeforskjell til sluk, vil gulvet fortsatt kunne lede vann mot sluket, men med redusert effektivitet. Dette kan potensielt øke risikoen for vannansamling i enkelte områder av badet.
  - Ikke behov for umiddelbare tiltak på gulvoverflater, må vurderes ut fra egne ønsker og holdes under oppsikt over tid og prøve å ikke ha gulvmatter på gulvet grunnet varmekabler/folie. Å redusere gulvvarmen vil også redusere faren for videre utvikling.
- Konsekvens/risiko: Det er at gulvbelegget aldres raskere og kan sprekke ved misfarging grunnet høy varme

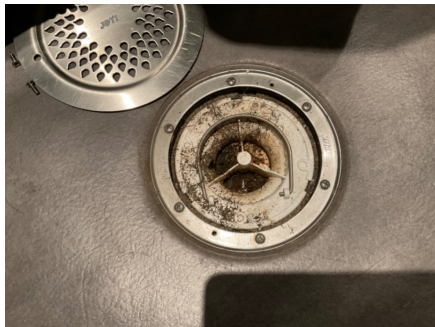
Vinylbelegg er ført ned under klemring i sluk.

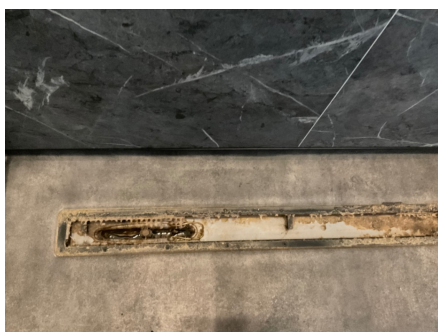
Vinylbelegg er ført ned under klemring i sluk.

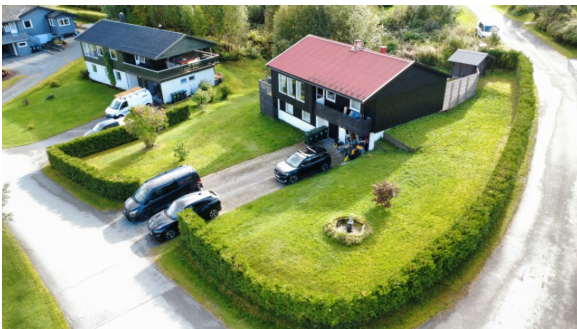
Oversikt

Det er byggegrunn av løsmasser/leirholdige masser. Grunnundersøkelser er ikke foretatt
