# Tilstandsrapport

Enebolig

Sigerfjordveien 365, 8406 SORTLAND

Befaringsdato: 01.04.2025

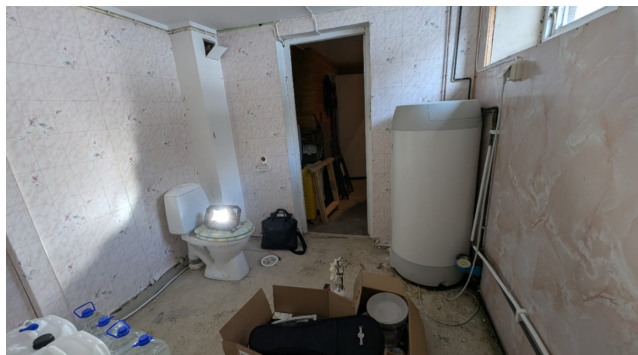
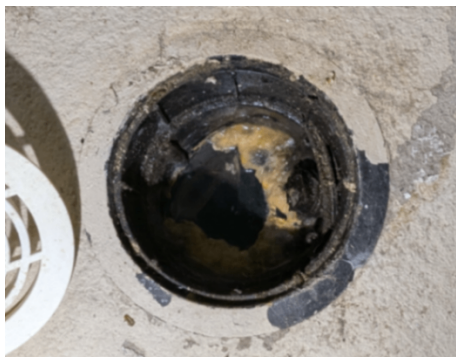
## KJELLER > TOALETTRUM

### ! TG 3 Tilliggende konstruksjoner våtrom

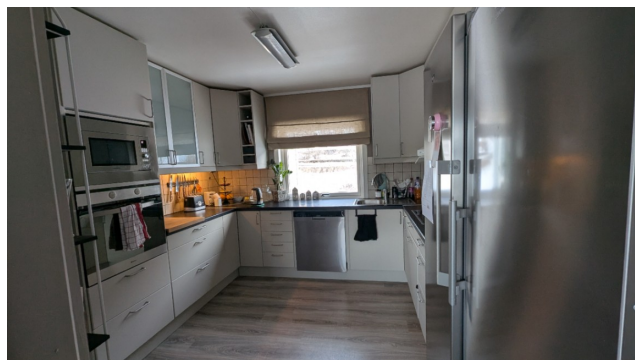
### 1. ETASJE > KJØKKEN

#### ! TG 1 Avtrekk

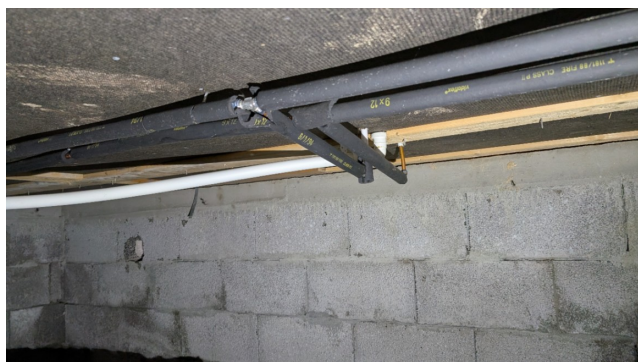
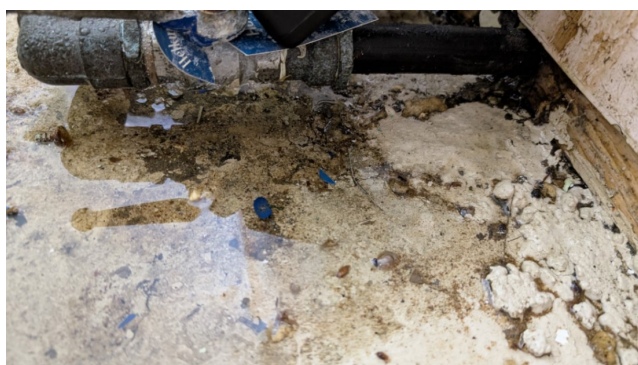
## ! TG 2 Avløpsrør

Synlige avløpsrør av plast. Avløp er vesentlig fra de ulike byggeår og stedvis fornyet i ettertid.

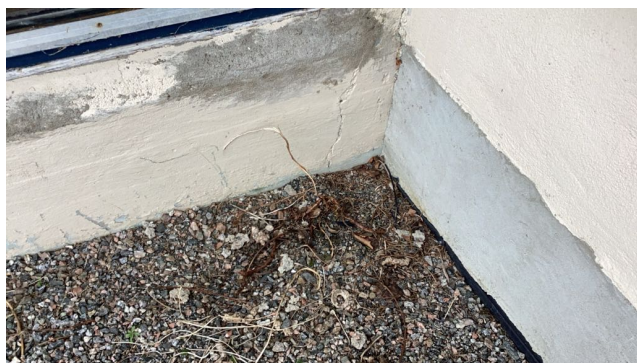
## ! TG 3 Forstøtningsmurer

Forstøtningsmur av betong ved kjellerinngang.
