Tilstandsrapport

📍 , 9714 SNEFJORD

gnr. 4, bnr. 104

Fritidsbolig - Byggeår: 2006

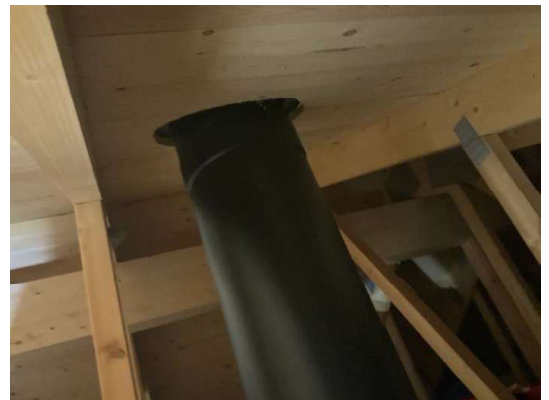
gjennomføring av pipe gjennom undertak av taktrobord.

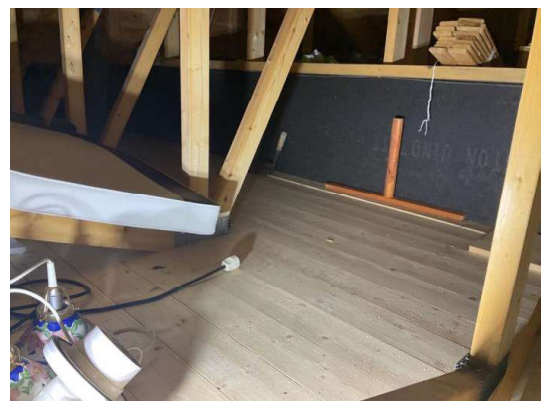
det er laget golv for lagerplass på deler av kaldt loft

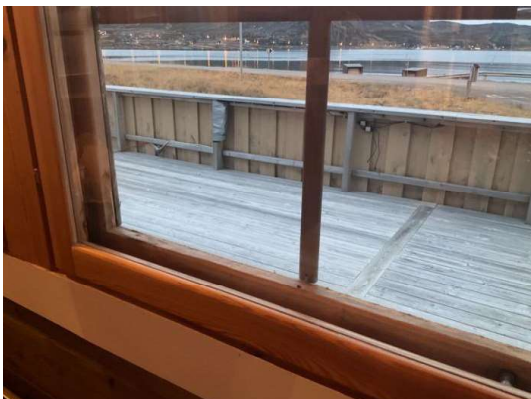
vinduer med koblet glass, har behov for vedlikehold, noe merker etter kondensering i mellom glassene

- Kondensering på enkelte glass har medført fuktskader i treverk som kan medføre utskiftningsbehov av enkelte vinduer/dører.

vedlikeholde vinduer, behandling av karmen, vurdere å skifte vinduer.

Kostnadsestimat: 50 000 - 100 000

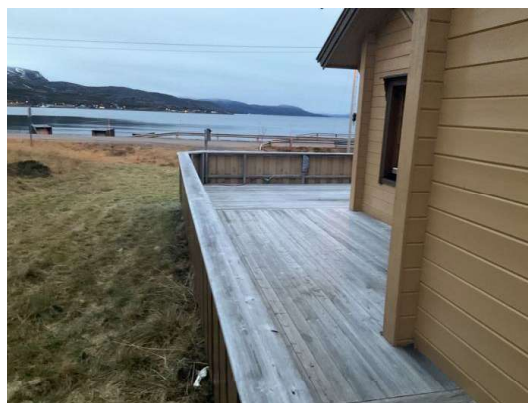
terrasse mot vest og nord

- Det må foretas tiltak for å lukke avviket.

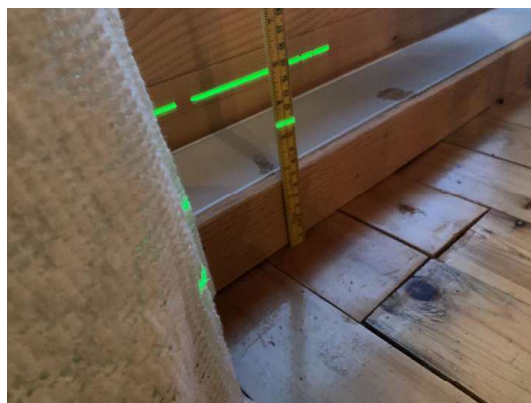
ikke funnet større høydeforskjeller i bjelkelag

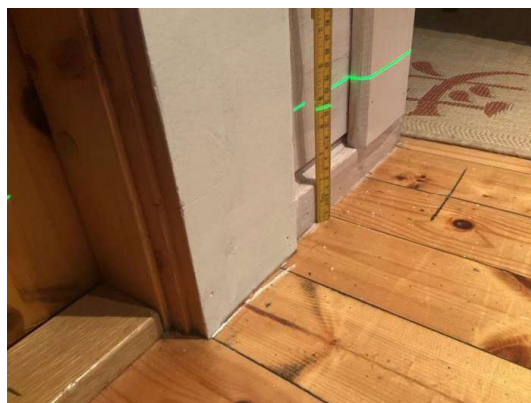
ikke funnet større høydeforskjeller i bjelkelag

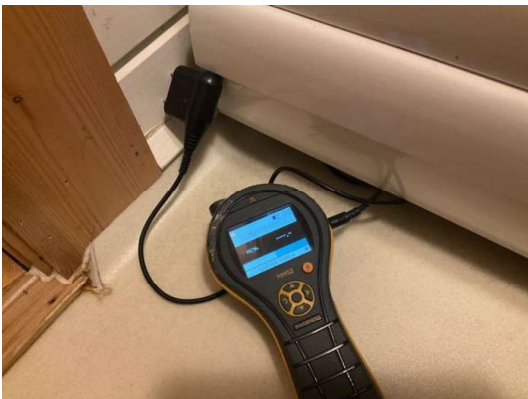
fuktsøk, ingen unormale verdier funnet

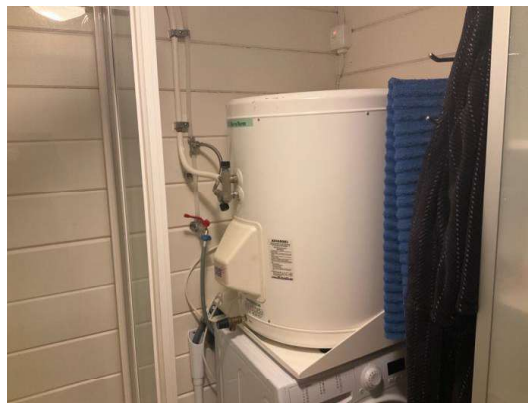
varmtvannstank 115 liter

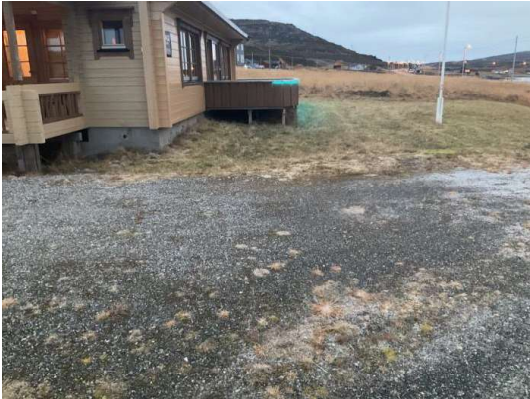
det er fall bygningen på nord og østsiden

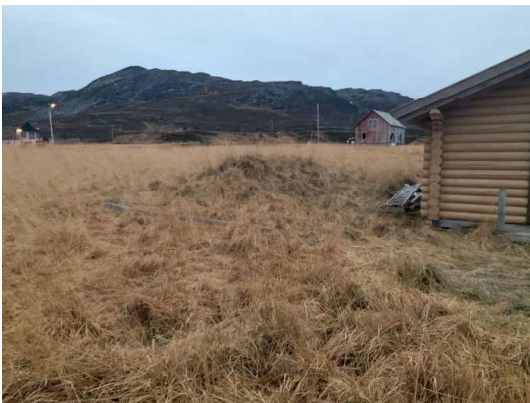
Terrenget på sørsiden faller ned mot bygningen. Ikke vurdert om det er fall fra bygningen på sør og vestsiden pga overbygget med terrasse.

terrenget mot sør faller ned mot hytten

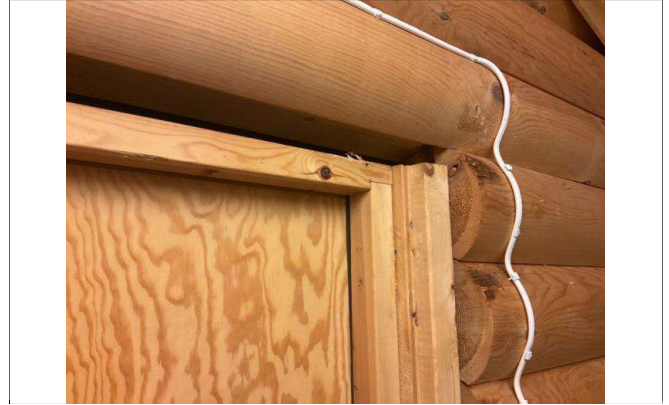
rundtømmerkonstruksjon anneks

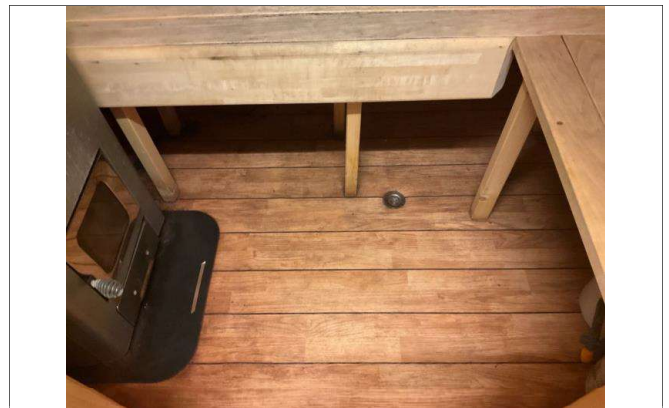
sluk i badstue anneks
