# Sandfallveien 5

Boligen fremstår i normalt god stand og uten noen vesentlige avvik utover normal bruksslitasje. Det er ikke registrert noen bygningsmessige strakstiltak utover normalt vedlikehold. Forøvrig vises til beskrivelser og vurderinger for de enkelte bygningsdeler i rapporten. Et vindu i sokkeletasjen er knust, langsgående sprekk, bør skiftes..

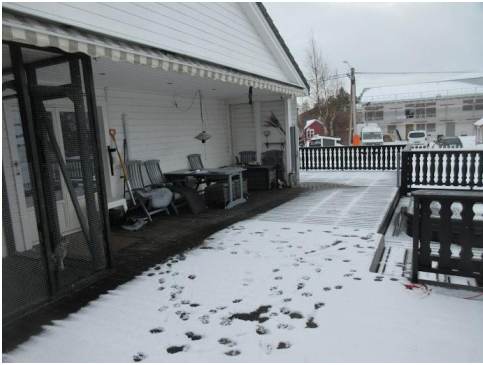
Terrasse delvis overbygd med markiser.

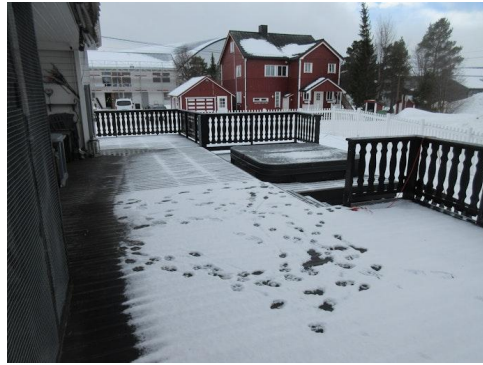
Terrasse med jacuzzi.

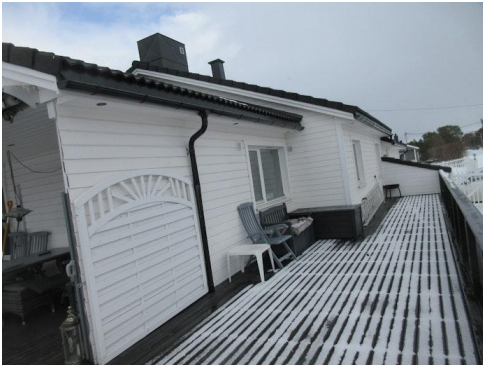
Terrasse mot Sandfallveien

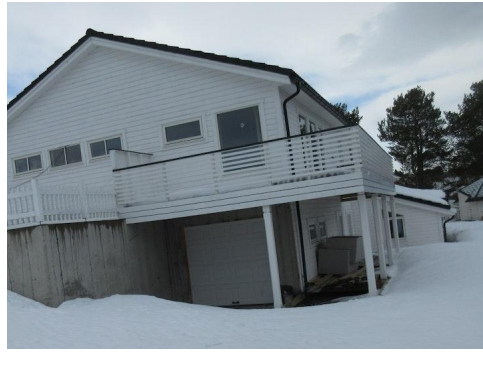
Terrasse mot nord/øst

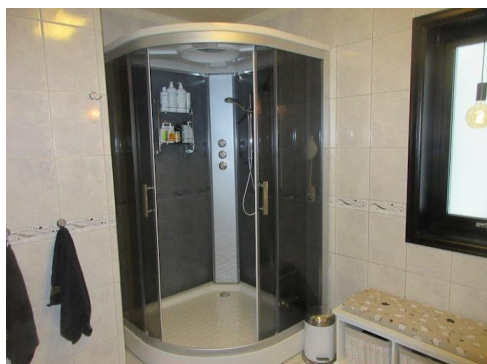
Dusjkabinett.

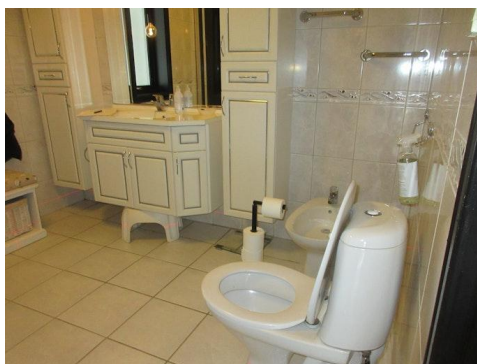
HV i innredning, WC og bidet

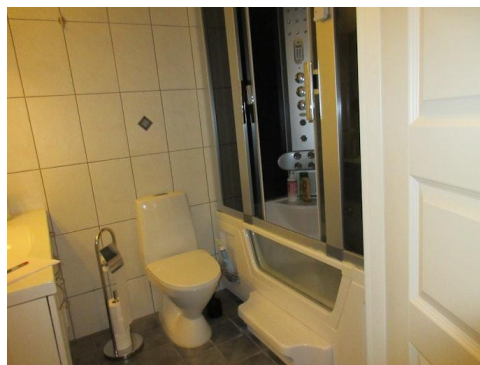
WC, steamdusj med "badekar" og tette dusjvegger.

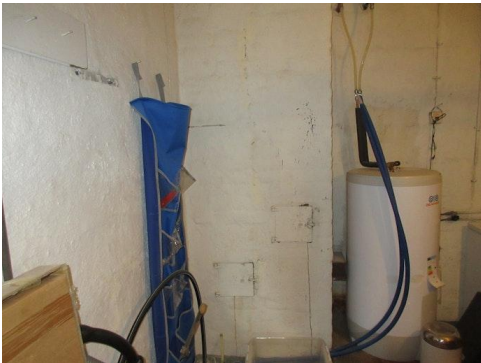
Sotluke i eldre fyrrom.

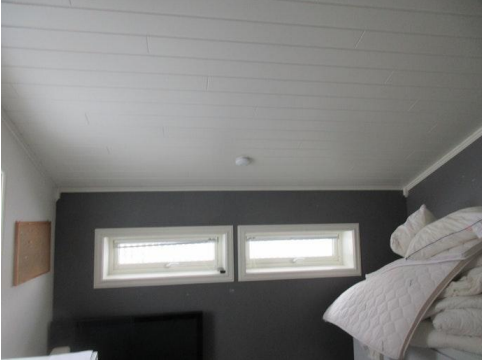
Himling.

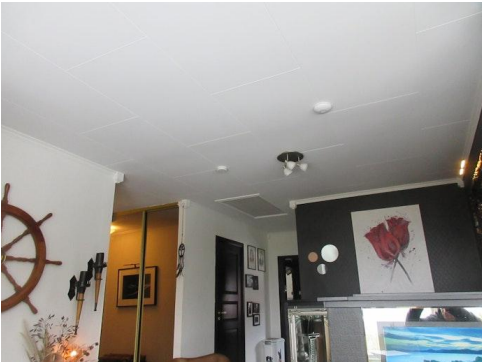
Himling med malte plater. Røykvarsler.
