# TILSTANDSRAPPORT

Sandfallveien 5

04.04.2025

Befaring utført den 24.03.2025 av:

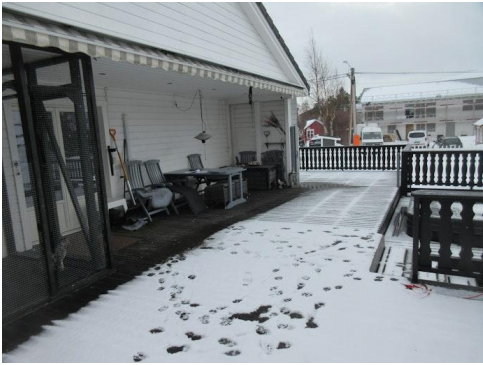
Terrasse delvis overbygd med markiser.

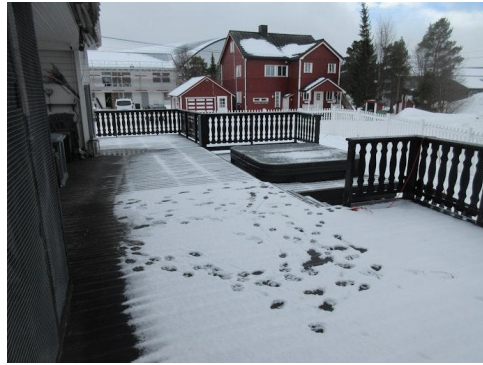
Terrasse med jacuzzi.

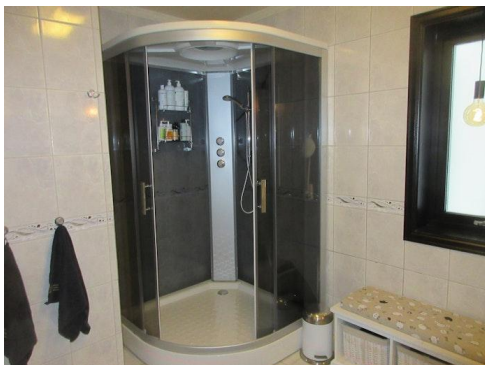
Dusjkabinett.

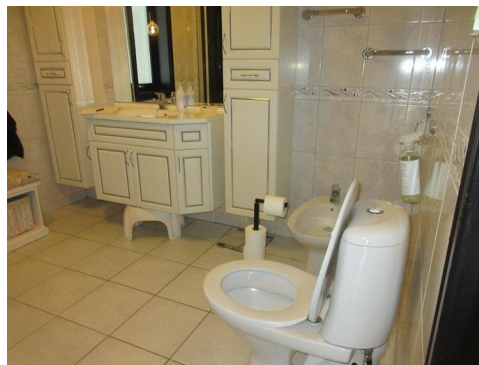
HV i innredning, WC og bidet

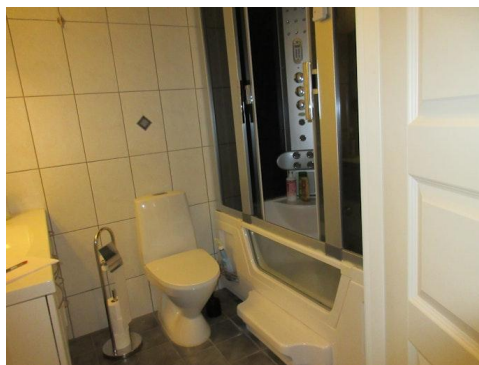
WC, steamdusj med "badekar" og tette dusjvegger.
