Nordsida 102

6650 Surnadal

Enebolig

Befaringsdato: 24.04.2025

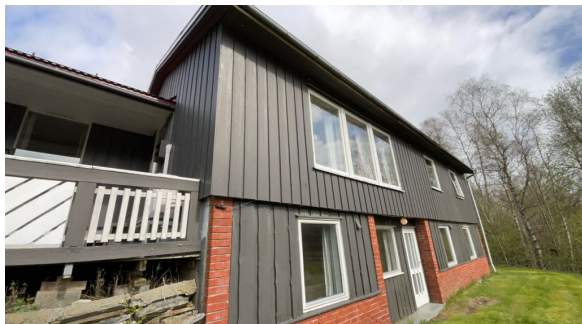
Oversikt

- Sprekker i kledning ved vinduer i mur på underetasjen grunnet dårlig ventilering

- Det bør foretas tiltak for å bedre lufting av kledningen.
  - Andre tiltak:
  - Musesperre må etableres.
- Utbedring av lufting må gjøres ved bytte av kledning når det blir behov eller om bruk av bolig endres, må dette holdes under oppsikt.

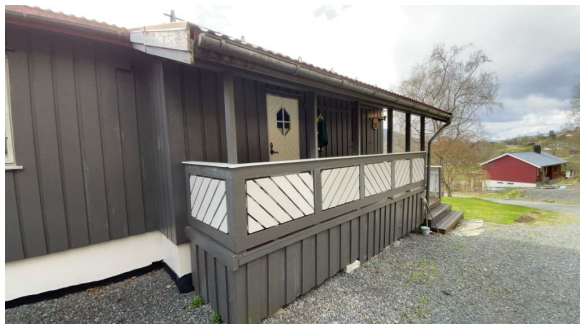
Oversikt inngang 2

- Det er avvik:
- Det er værslitt/oppsprukket trevirke/trepaneler.
- Fundamenter på tilbygg 2 er løse og av svak konstruksjon

- Andre tiltak:
- Tiltak:
- Inngang 2: Fundamenter må utbedres.
- Selger har ette befaringen utbedret overbygg ved hovedinngang etter befaringen.

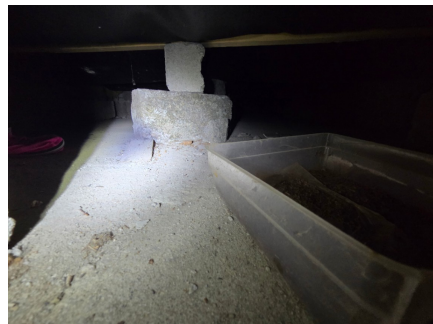
Oversikt under kryprom under oppforet kjellergulv under lagerrom

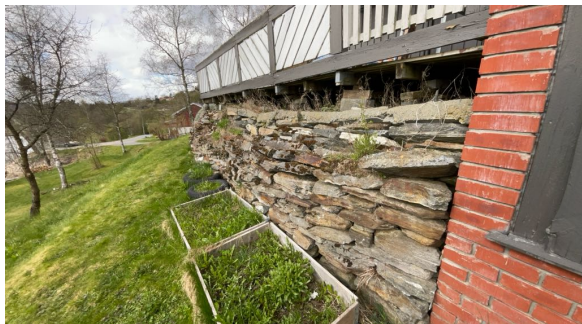
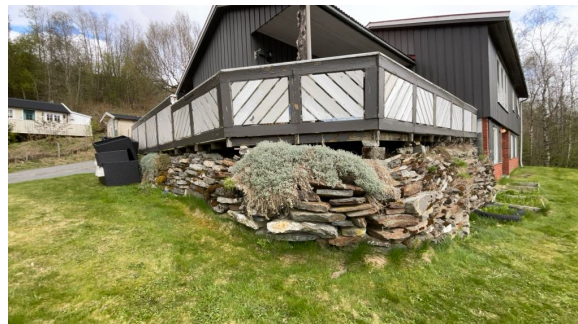
Natursteinsmur under terrasse

- Lokal utbedring må utføres.
- Lokal utbedring av skjevheter må kunne påregnes
