# Gamle Kirkevei 91

Befaringsdato: 24.01.2025

Rapportdato: 31.03.2025

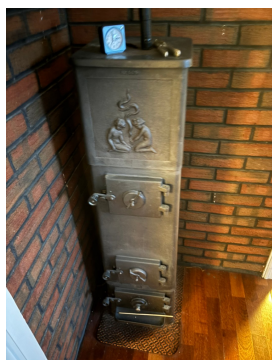
Viser gammel parafinovn som ikke er i bruk.

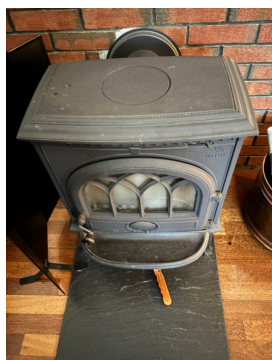
Det anbefales alltid at pipen kontrolleres av feiervesenet før bruk. Med pipevanger menes det sider av pipeløp. Alle sider av pipen må være synlige dersom det ikke monteres inn stålrør i pipen. Utett røkrør må tettes bedre i overgang til pipen i 2 etg. Dette for å hindre at glør kan komme inn i boligen.

Viser peis-ovn i 1 etg

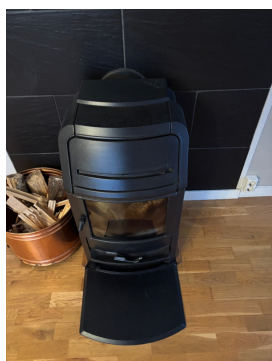
Viser peis-ovn i 2 etg

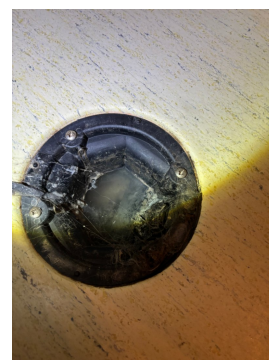
Viser sluk.

Kjøper må være klar over at rommet er utført uten dokumentasjon og garantier, våtrom som er utført uten dokumentasjon er å anse som en risikokonstruksjon. Konsekvens kan være at våtrommet har kortere levetid enn forventet.
