# Tilstandsrapport

Tomannsbolig

Gjøaveien 14, 1654 SELLEBAKK

Befaringsdato: 03.04.2025

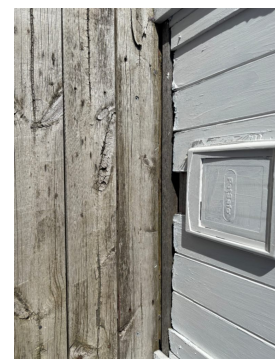
Ytterdør må justeres slik at den ikke subber, den vil da også tette bedre mot karm. Normal levetid for ytterdører er fra 20-40 år. Tg 2 er satt pga alder/slitasje.

Viser terrassedør.

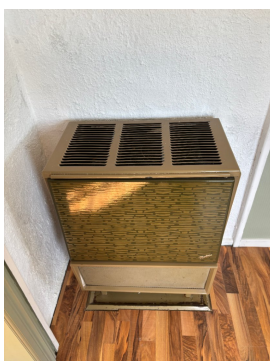
Gammel parafinovn i 1 etg.

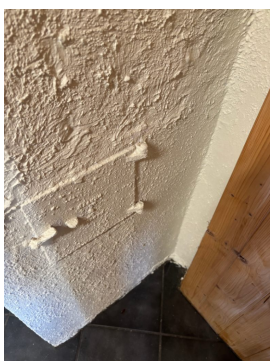
Viser feieluke for nær treverk.

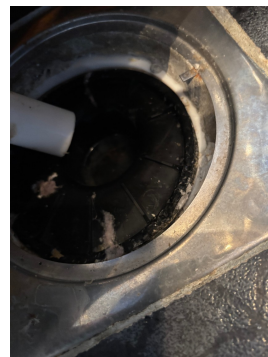
Kjøper må være klar over at rommet er utført som egeninnsats og IKKE fagmessig, uten dokumentasjon og garantier, våtrom som er utført som egeninnsats er å anse som en risikokonstruksjon. Konsekvens kan være at våtrommet har kortere levetid enn forventet. Badet må bygges om da det er utett og ufagmessig utført.

Viser sluk.

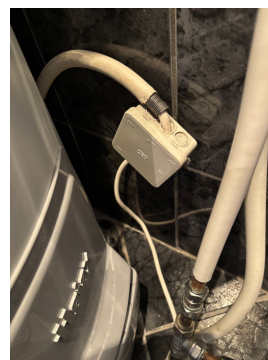
Viser utett rørgjennomføring.

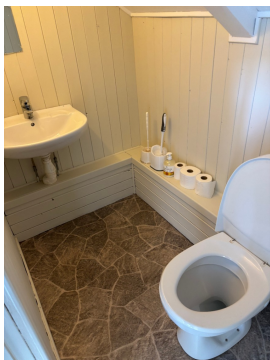
Viser toalettrom.

Det må etableres ventilering av rommet. Det må etableres tilluft-ventilering av rommet.

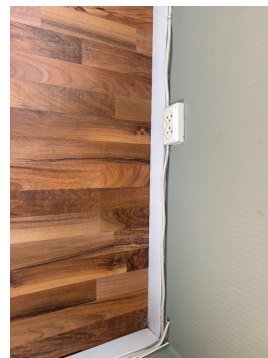
Viser noe av løse kabler.

Det anbefales utvidet kontroll pga alder på anlegget og en helhetlig vurdering. Kostnadsoverslaget er bare beregnet til el-kontroll. For å vite nøyaktig kostnad på utbedringer må det innhentes pristilbud fra elektriker firma.

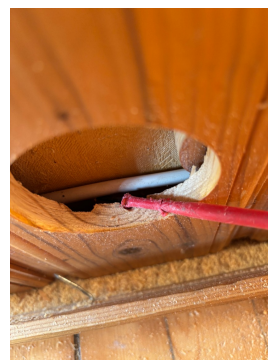
Viser ubeskyttede kabler inne i vegger
