# Tilstandsrapport

Fritidsbolig

Storengveien 189, 9158 STORSLETT

Befaringsdato: 03.06.2024

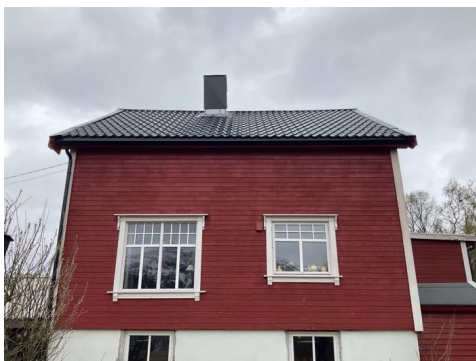
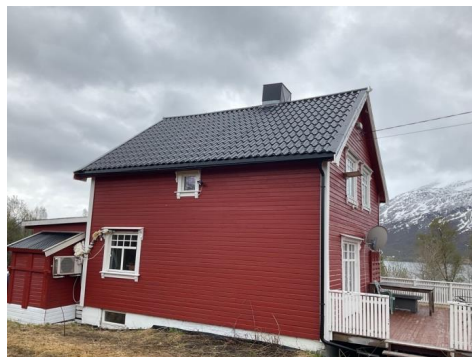
Saltak med tekking av stålplater fra 2005.

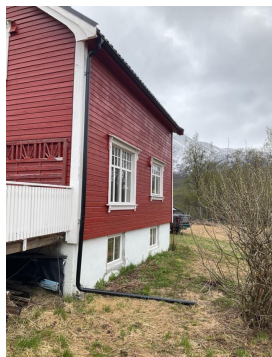
Det er en liten nedbøyning av takrennen.

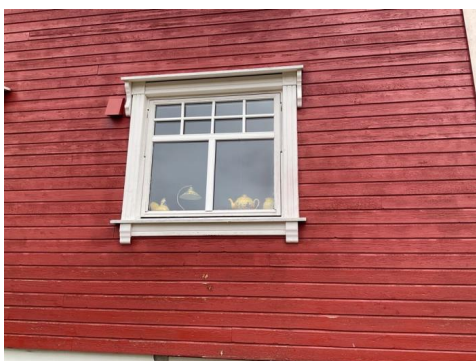
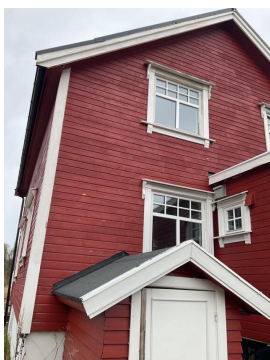
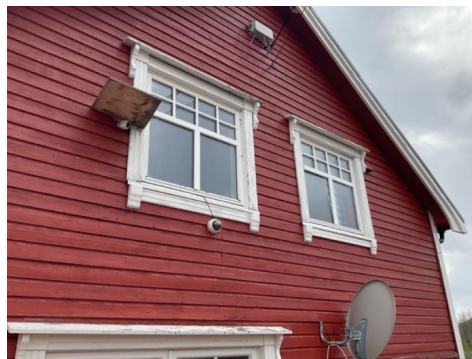
- Utvendige beslagsløsninger er ikke fagmessig utført.

Det gjelder vannbord over vinduer.  
Omrammingsbord er noe malingsslitt.

Feil montering av vannbord over vindu.

En fuging i overgangen mellom vannbord og veggkledning med overmalbar fugemasse kan hjelpe noe.

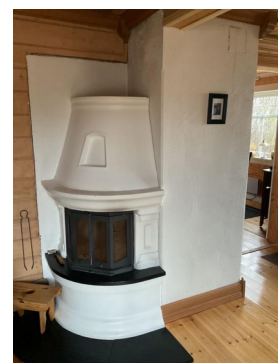
- Målt høydeforskjell på over 15 mm gjennom hele rommet. Tilstandsgrad 2 gis med bakgrunn i standardens krav til godkjente måleavvik.
- Målt høydeforskjell på over 20 mm innenfor en lengde på 2 meter. Tilstandsgrad 3 gis med bakgrunn i standardens krav til godkjente måleavvik.

Avviket gjelder for både kjøkken og stue.

Denne setningen forårsaket igjen at hele bjelkelaget heller innover mot pipa ca. 25 mm.

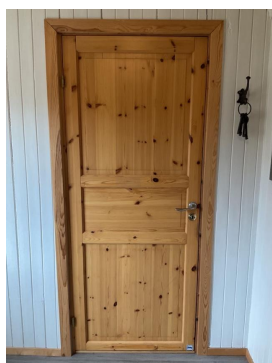
Lakkert fyllingsdør fra 2005.

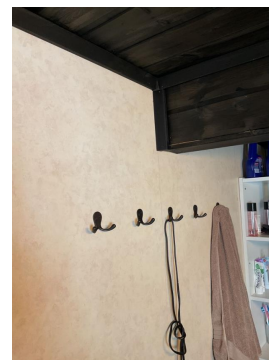
Våtromsplater på veggene.

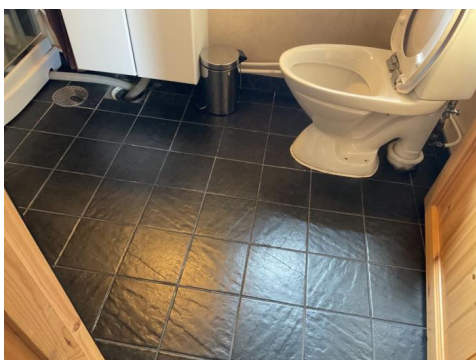
Flislagt gulv med varmekabler. Det er lagt fliser på fliser.  
Fall mot sluk 20 mm.  
Oppkant mot terskel 10 mm.

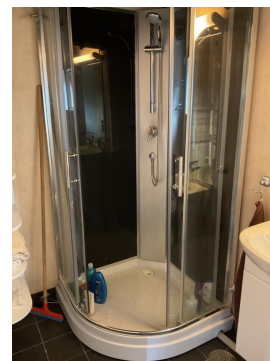
Dusjkabinett fra 2015

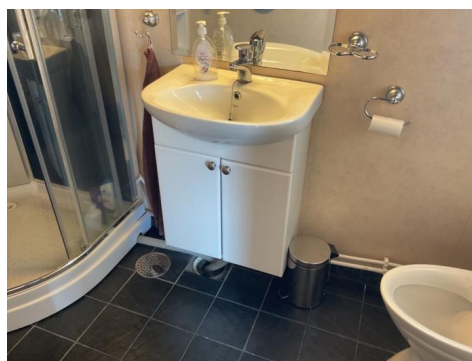
Servant fra 2008.

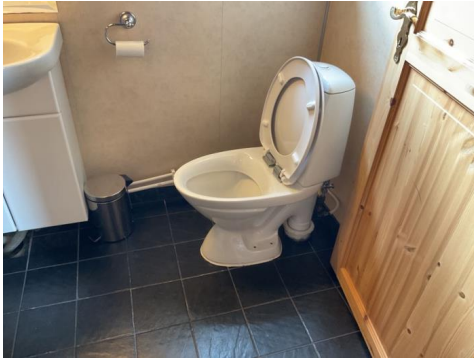
Toalett fra 2008.

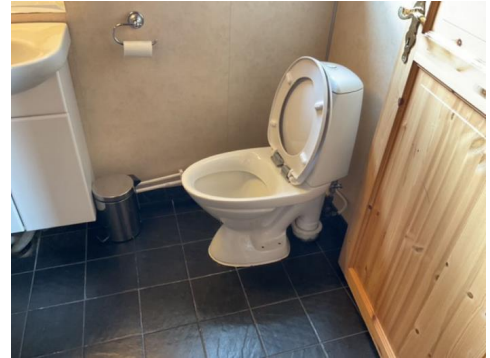
Fuktsjekk gulv.

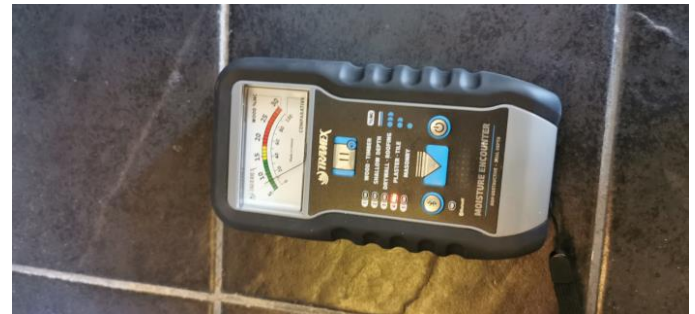
Fuktsjekk vegg.

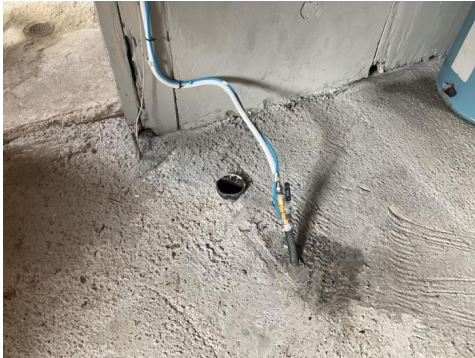
Stoppekran.

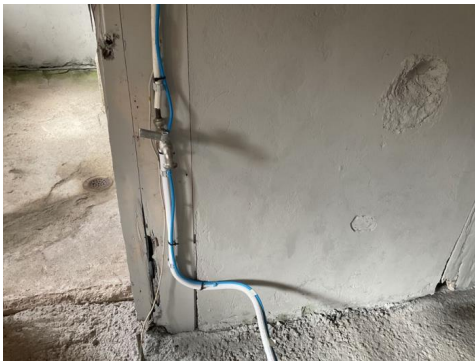
Kran for tilkopling av vaskemaskin.

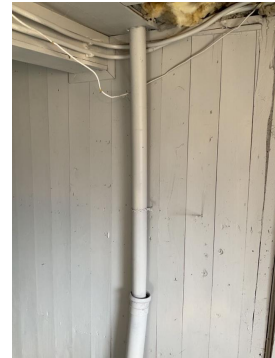
Avløpsrør av plast her.

- Det er ikke behov for utbedringstiltak siden anlegget fungerer i dag, men ut ifra alder kan skader plutselig oppstå på eldre anlegg.
- I forbindelse med oppgradering av våtrom vil det være naturlig med utskiftning av rør.
- Tidspunkt for utskiftning av avløpsrør nærmer seg.
- Anlegget bør sjekkes av fagperson.

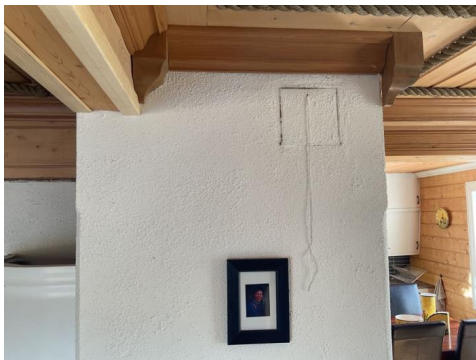
Ventil i pipa.

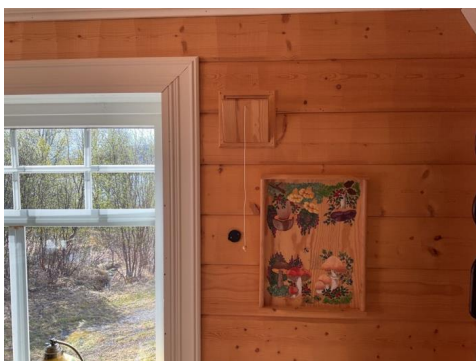
Veggventil.

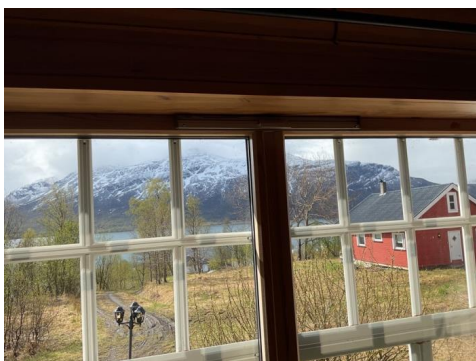
Vindusventil.

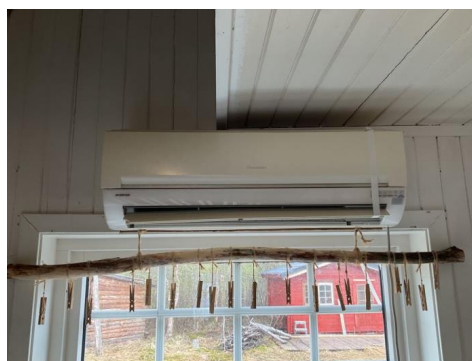
Varmepumpe

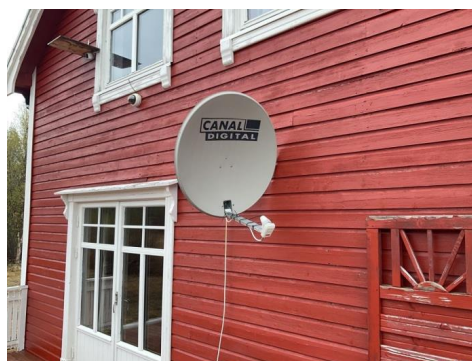
Parabol.

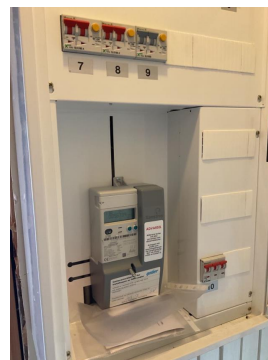
Nytt sikringsskap med automatsikringer i 2004. Ny måler fra 2017.

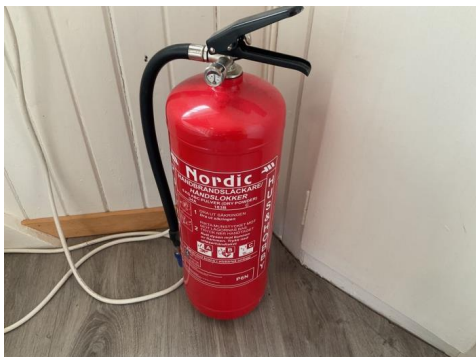
Nytt brannslukningsapparat.

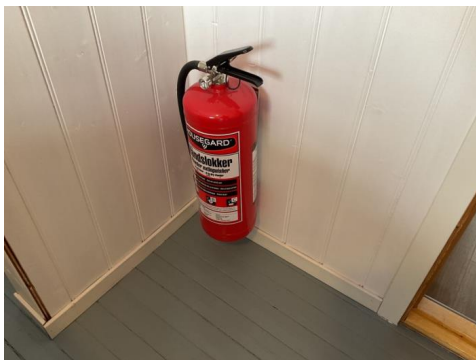
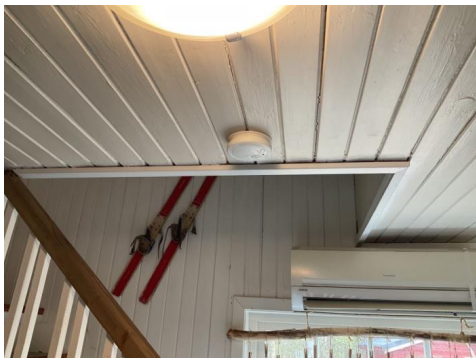
Nye røykvarslere.

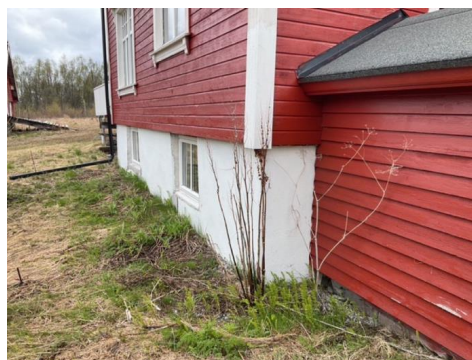
- Det mangler eller på grunn av alder er det sannsynlig at det mangler utvendig fuktsikring av grunnmuren - ved kjeller/underetasje.
- Mer enn halvparten av forventet levetid på drenering er overskredet.

- Tiltak for redrenering rundt boligen kan ikke utelukkes.
- Fuktsikring av muren må etableres inkl. klemlist.

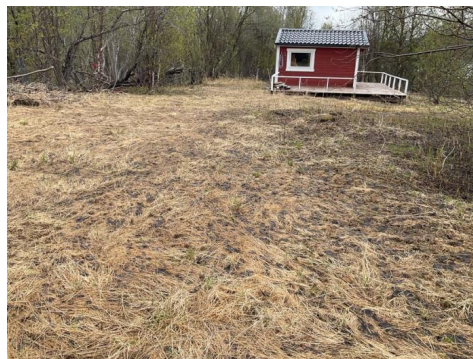
Det bør lages litt mer fall fra grunnmuren.

Sørsiden.

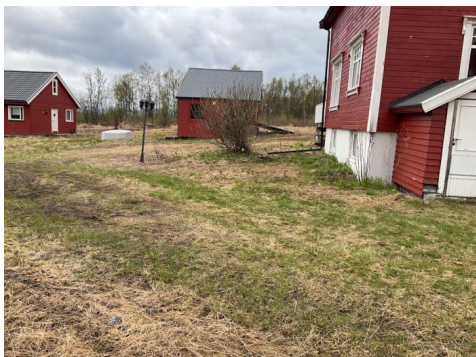
Sørsiden

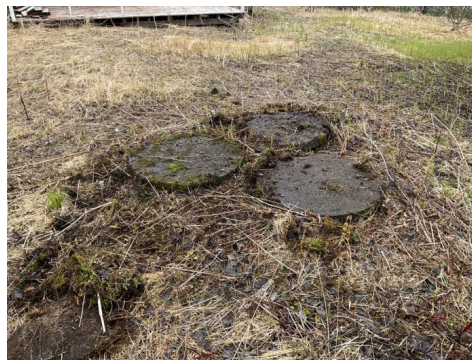
- Det er ikke behov for utbedringstiltak siden anlegget fungerer i dag, men ut ifra alder kan skader plutselig oppstå på eldre anlegg.

Lokk til 3-kammers septiktank.
