# Tilstandsrapport

Tomannsbolig

Lykkentreffveien 23 A, 8400 SORTLAND

Rapportdato: 28.07.2025

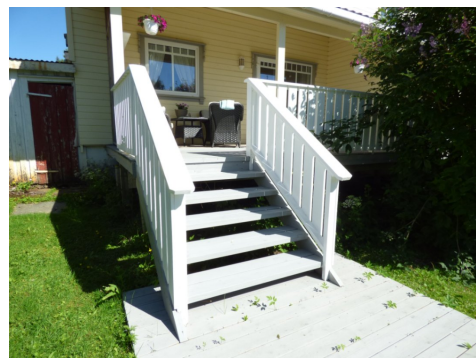
## ! TG 1 Utvendige trapper - 2

Trapp i tre fra bakkenivå til veranda.

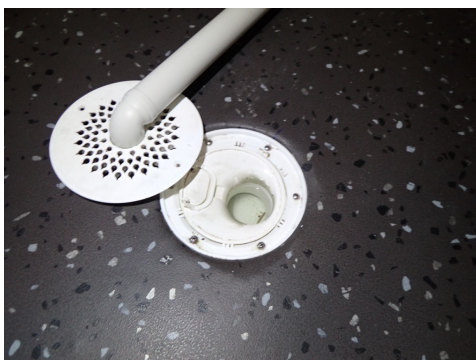
Sluk vaskerom

Det er sluk i plast, belegget fungerer som membran.

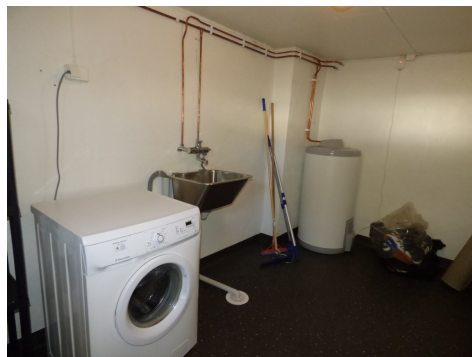
Vaskerom

Ca 45 cm skyllekar i metall, opplegg for vaskemaskin.

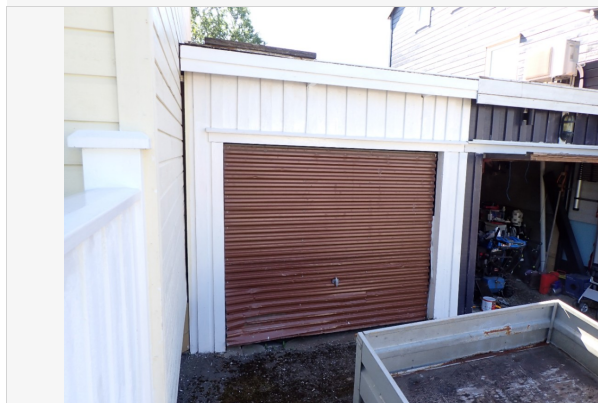
## Garasje

Garasjen trenger vedlikehold/oppussing. Det beste hadde nok vært å rive garasjen og sette opp ny. Dette må i så fall trolig koordineres med nabo.
