# Tilstandsrapport

Kombinasjonsbygg bolig og næring

Altaveien 228, 9515 ALTA

Befaringsdato: 13.06.2025

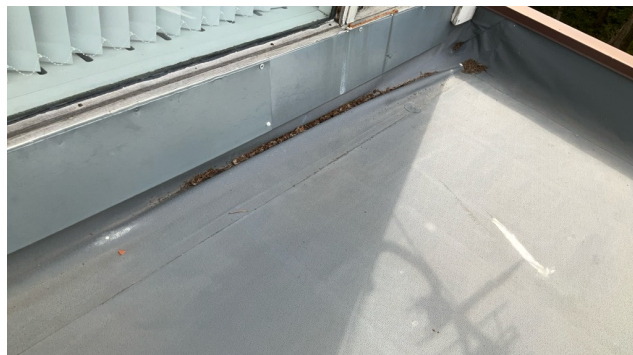
noe "bølger" på pvc duk.

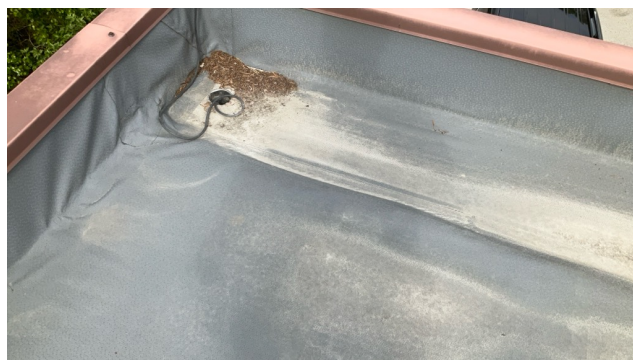
sluk i hjørne

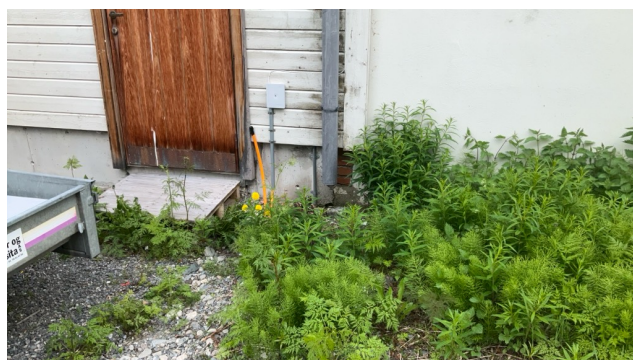
- Det er ikke tilfredsstillende bortledning av vann fra taknedløp ved grunnmur.
- Det er avvik:  
mangler et nedløp

vann fra nedløp må føres bort fra bygningen

- Tiltak:  
• Det bør lages system for bortledning av vann fra taknedløp ved grunnmur.  
montere et nedløp

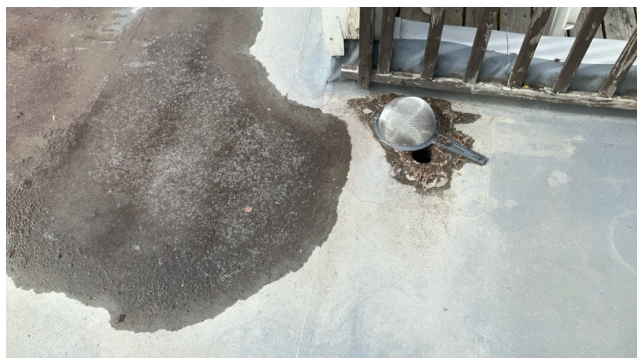
sluk tak

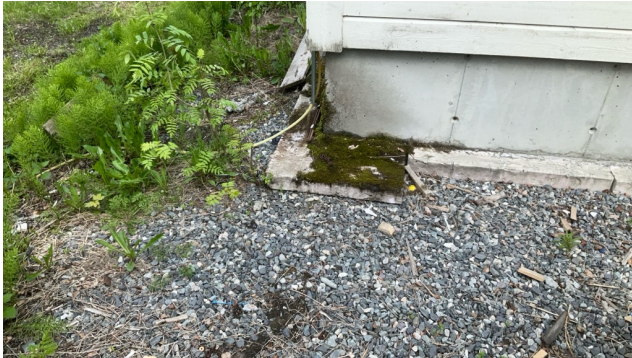
vann fra nedløp må føres bort fra bygningen

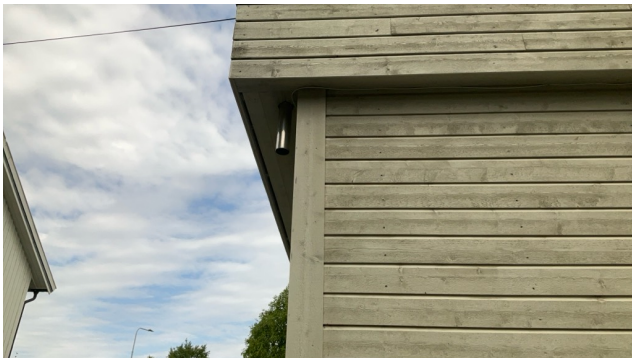
mangler nedløp

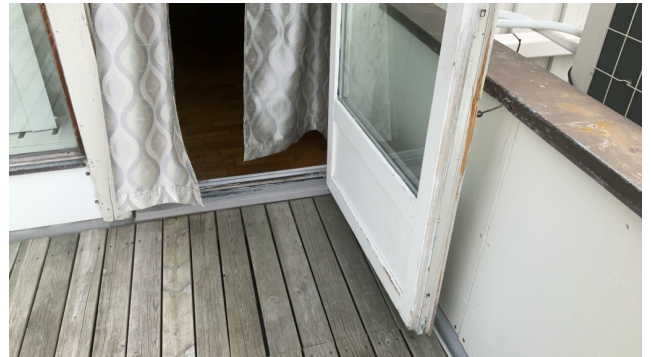
- Karmene i dører er værslitte utvendig og det er sprekker i trevirket.

terrassedør leilighet 2. etasje, slitt

- Det må påregnes noe vedlikehold og at enkelte dører må skiftes ut.

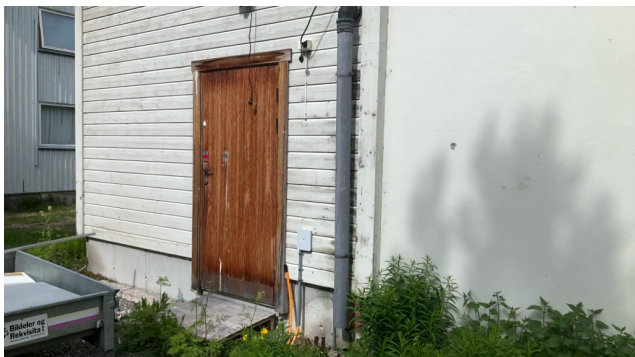
dør til lager slitt

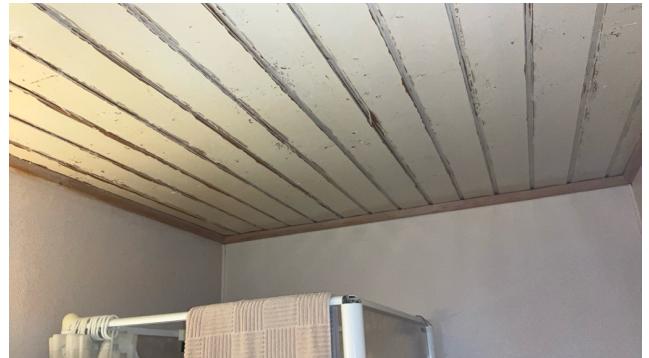
- Det er påvist tegn til fuktskader i overflater. avskalling av maling i tak

vegger og tak

- Overflater må utbedres eller skiftes.

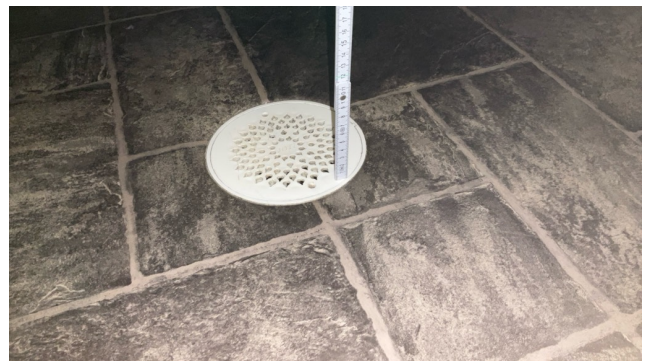
- Det er påvist avvik i fallforhold til sluk i forhold til krav i forskrift på byggetidspunktet.

svakt fall til sluk (tilnærmet flatt)

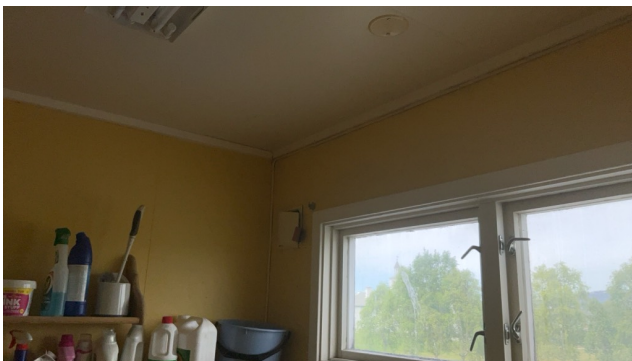
vegger og tak

ingen men pga alder er det behov for renovering av vaskerommet

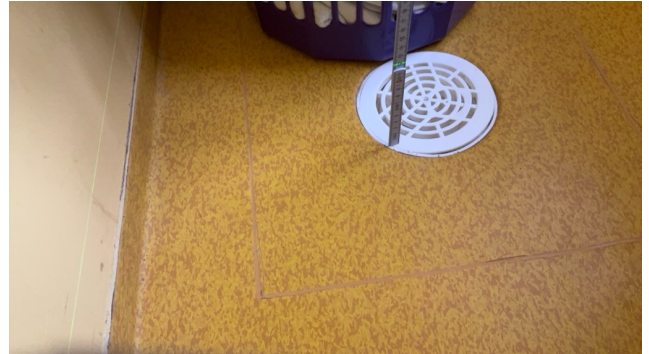
11 mm fall til sluk fra terskel

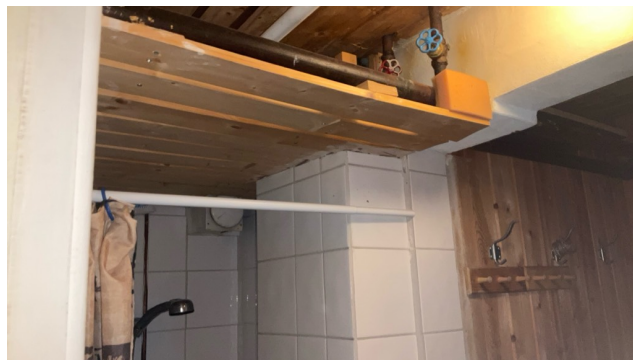
den teoretiske levetiden for membran på vegg i dusjsonen er passert, renovering anbefales.

vegger og tak.

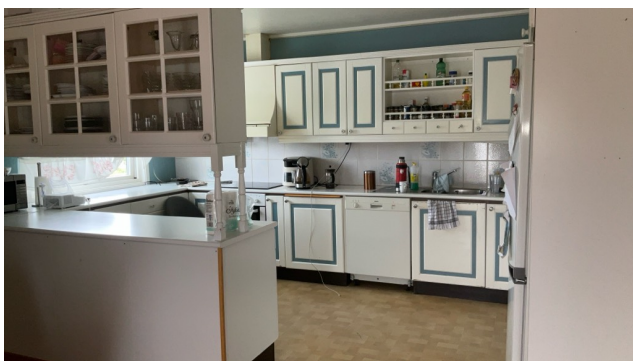
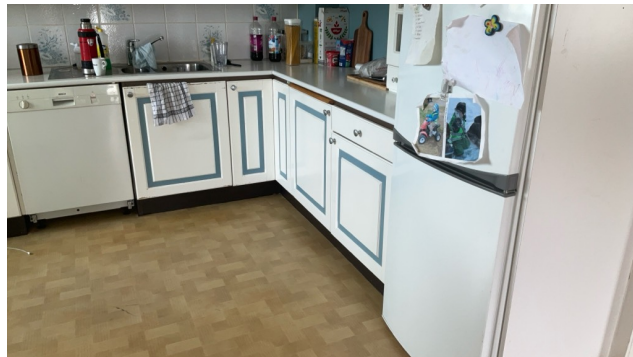
- Det er avvik:  
eldre slitt kjøkken

- Tiltak:  
vurdere å oppgradere kjøkken

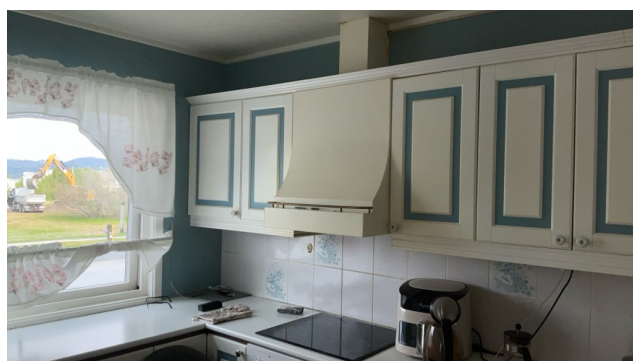
eldre ventilator

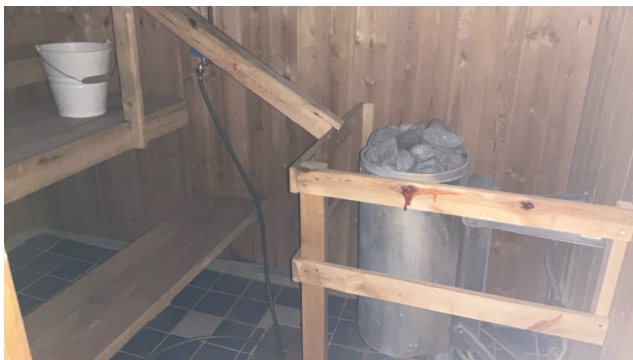
- Det er avvik:  
eldre slitt badstue

badstue

renovere badstue

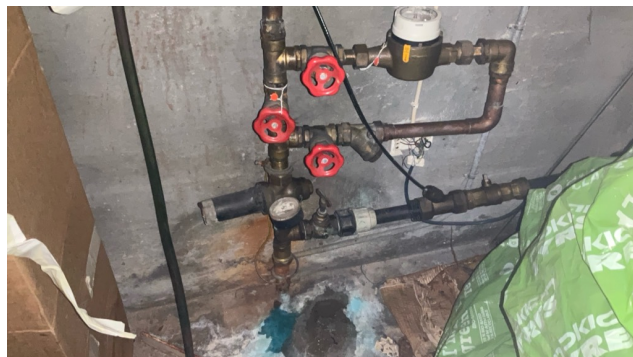
vannledninger av kobber, stoppekran i fyrrom

- Anlegget må sjekkes av fagperson, som må utføre eventuelle tiltak på anlegget.
- Utette rørkoblinger må skiftes/utbedres.

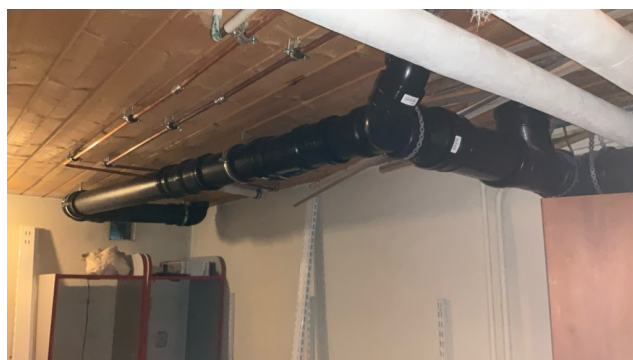
gjelder eldre rør

avløpsrør i plast over kjellergolv.

- Det er ikke behov for utbedringstiltak siden anlegget fungerer i dag, men ut ifra alder kan skader plutselig oppstå på eldre anlegg.
- Tidspunkt for utskiftning av avløpsrør nærmer seg.

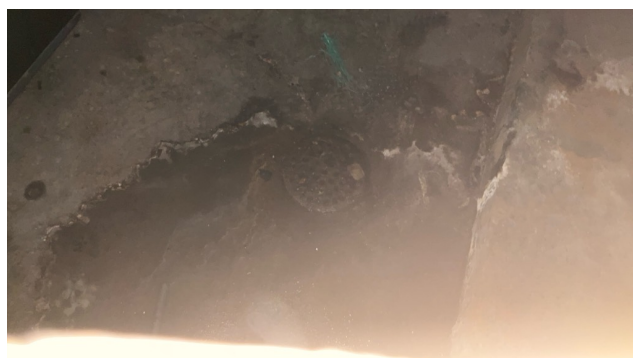
støpejernssluk i golv

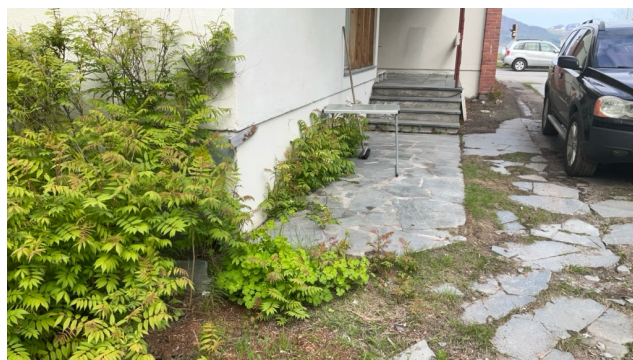
påvist noe fall fra bygningen

- Det bør foretas terrengjusteringer.

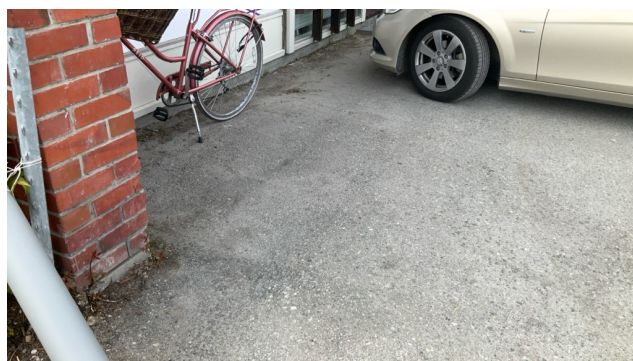
det kan være noe svakt fall fra bygningen enkelte steder
