# Tilstandsrapport

Enebolig

Sikanveien 49, 8470 BØ I VESTERÅLEN

Oppdragsnr.: 12981-1264

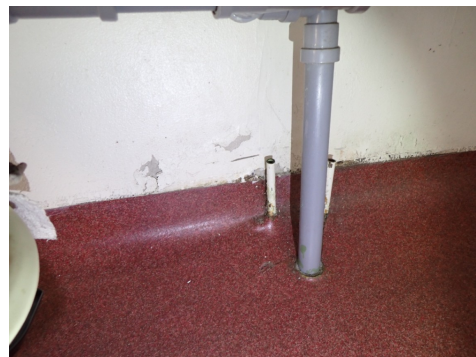
Kappede rør, vaskerom

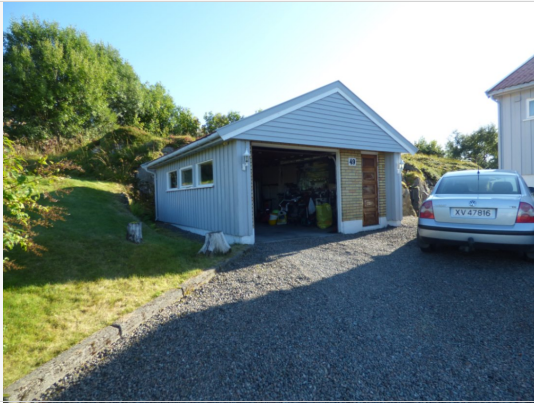
## Garasje

Nedløp mot sørvest har falt av. Endelokk mangler, samme sted.
