# Tilstandsrapport

Enebolig

Sikanveien 49, 8470 BØ I VESTERÅLEN

Befaringsdato: 11.09.2025

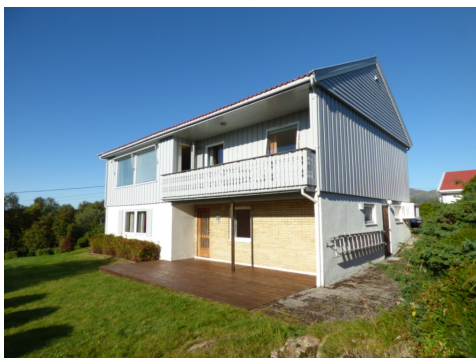
Platting mot sørvest

Platting i tre mot sørvest, anlagt rett på bakken.

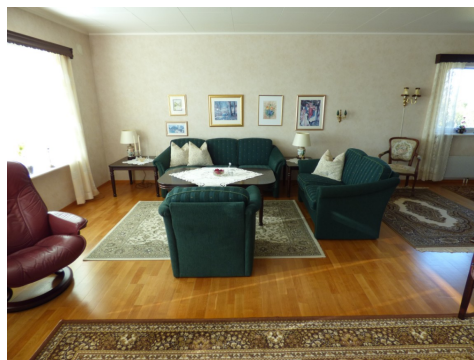
Fra stua

Stedvis noe mindre bleking i finerte plater i gangen.

Mindre merker i himling over trappstikk.

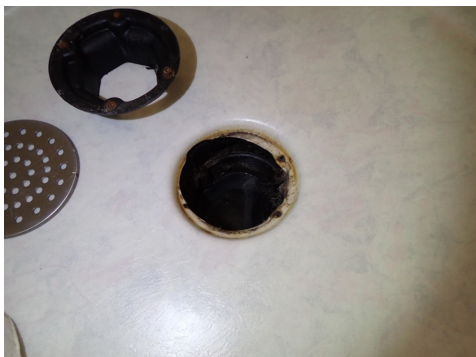
Øvre del av sluk har løsnet

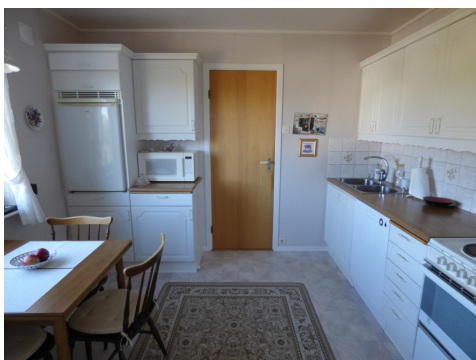
Kjøkkeninnredning

Innredningen fungerer med nevnte avvik.

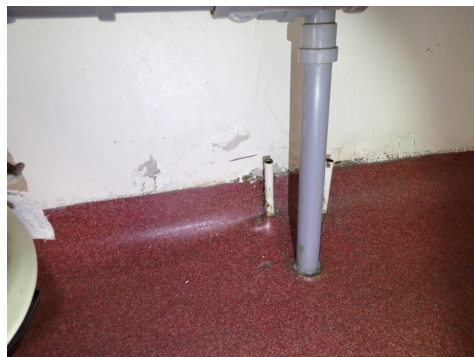
Kappede rør, vaskerom
