# Tilstandsrapport

Enebolig med utleiedel i underetasje

Farvikvegen 1, 5124 MORVIK

# gnr. 185, bnr. 484

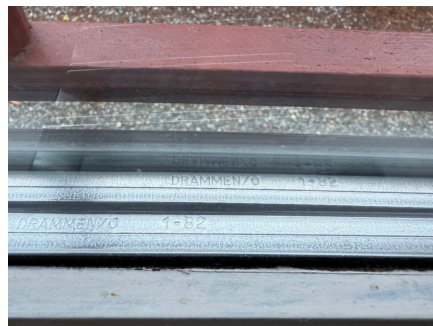
## TG 1 Vinduer - 2

Boligen har et malt vinduer med 2-lags isolerglass i trekarm på ett soverom.

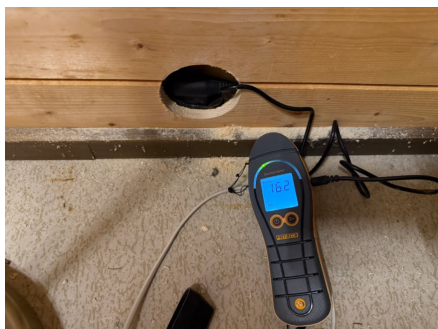
Bolig

## TG 3 Rom Under Terreng

Det er påvist høyt fuktnivå i trekonstruksjon bak veggplate. Det er målt 20,8% fukt i bakvegg i leilighet og 16,2% fukt i bakvegg i boligdel i underetasje, i bunnsvill.

Høy fuktighet over tid kan føre til mugg og råte i konstruksjonen.

Fukt må utbedres.

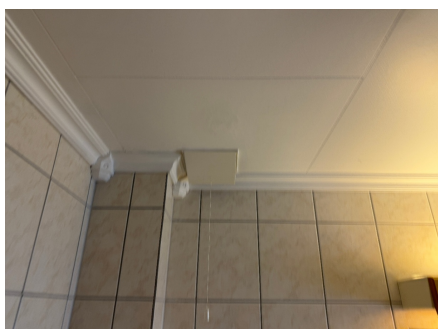
## 1. ETASJE > BAD 2 (MÅLER 4,2 KVM)

### Tilliggende konstruksjoner våtrom

- Manglende oppgradering av våtrommet medfører høy risiko for at konstruksjonene ikke vil tåle vanlig bruk av vann eller lekkasjer. Dette kan føre til fuktskader på tilstøtende konstruksjoner.

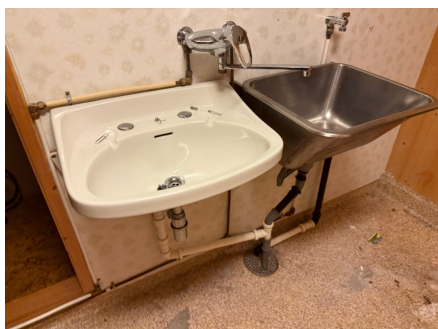
## UNDERETASJE - BOLIGDEL > VASKEROM (MÅLER 5,7 KVM)

### TG 0 Tilliggende konstruksjoner våtrom

Fukt ble ikke påvist med fuktmåler. Fuktmåling foretatt i et begrenset området i våtrommet, og det er ikke garanti for at det ikke er fukt i andre områder.
