# Tilstandsrapport

Enebolig

Bømyrveien 23, 8317 STRØNSTAD

Rapportdato: 10.11.2025

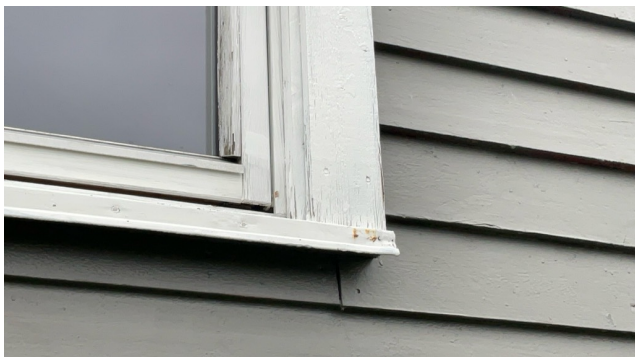
Fukt mellom glass på vinduer med koblede glass.  
En del værslitte vinduer.  
Værslitte pyntesprosser.

Utsnitt av værslitt vindu.

Flere vinduer må påregnes fornyet.  
Behandling av vinduer og pyntesprosser.

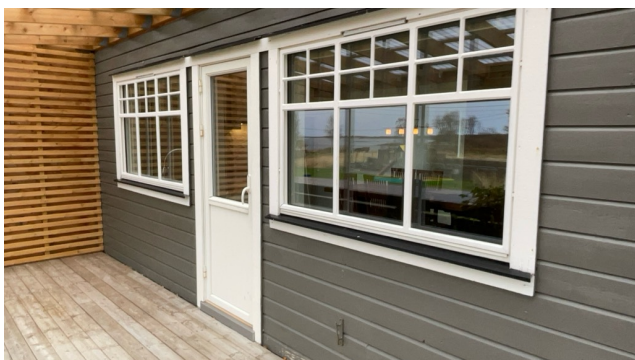
Vinduer med pyntesprosser.

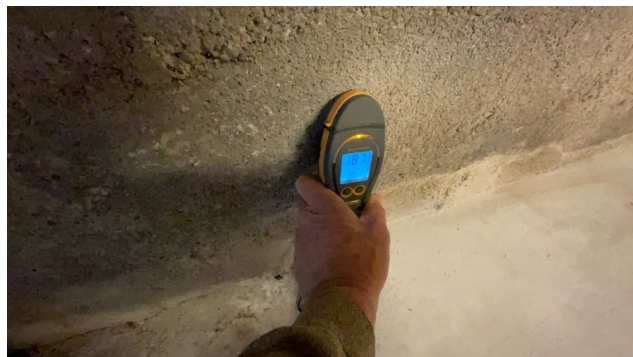
- forhøyede fuktverdier på gulvflate (betong) i kjeller.
- grenseverdier («at risk») på veggflater i kjeller.

Måling på veggflate.

Tiltak avhengig av anvendelse av kjeller.

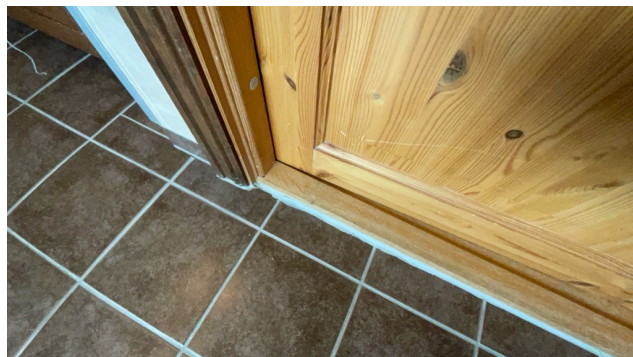
LOFTPLAN > BAD/VASKEROM

Tett dørterskel.

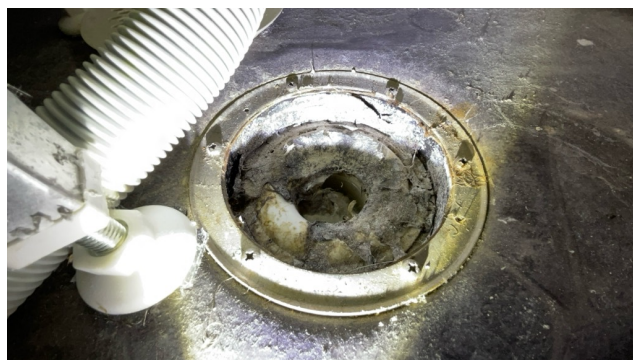
HOVEDPLAN > BAD

Plastsluk.  
Vinylbelegg avsluttet under klemring.

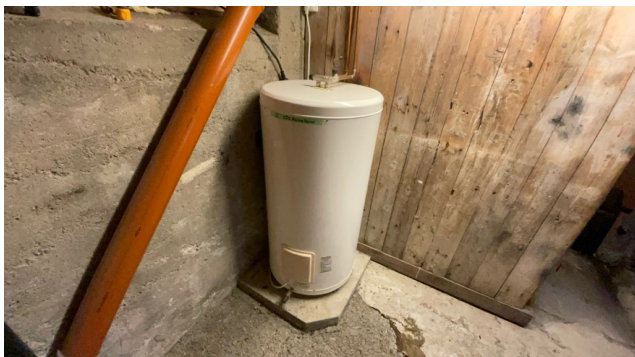
- Det er avvik:  
El-tilkobling varmtvannstank med stikk.

Varmtvannstank.

- Tiltak:  
Krav om fast tilkobling jfr. forskrift fra 2010.

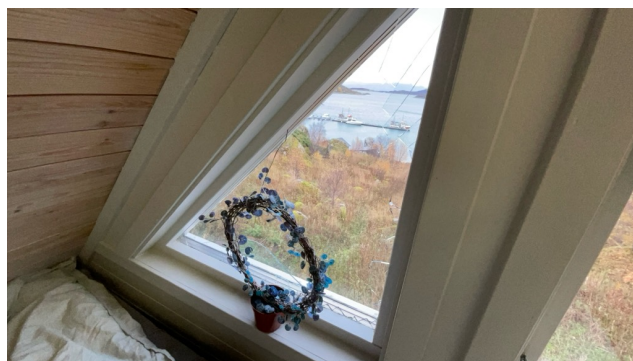
Knust vindusglass på loftplan.

Fornyng av et vindusglass - vindu med knust vinduglass på loftplan.

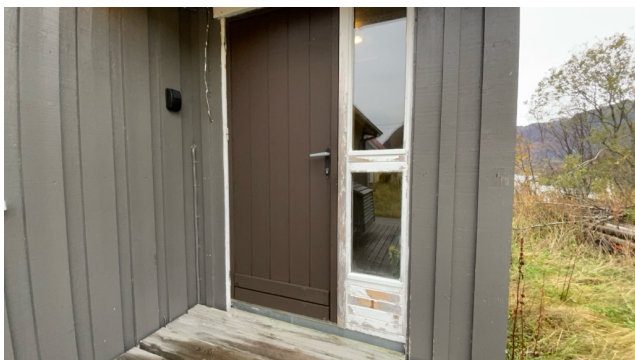
Inngangsdør med fast sidefelt.

Behandling av sidefelt.

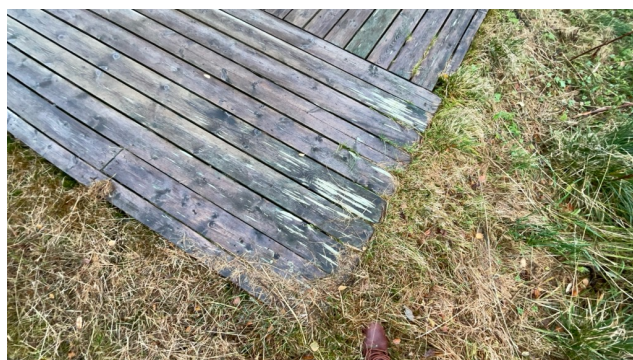
Utsnitt av dekke med størr slitasje.

Fornyng av terrasse må påregnes.

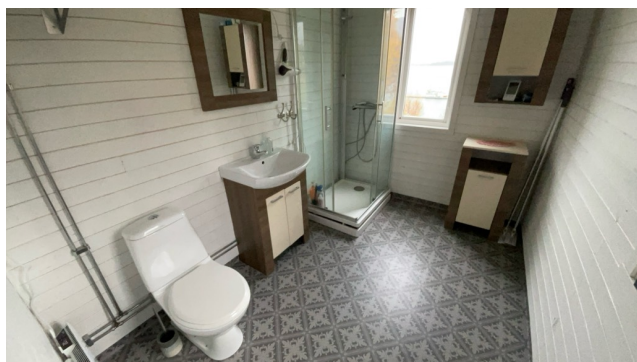
Utsnitt av badetrom.

Veggflate er ikke fuktbestandig - malt panel.

Rommet har "fungert" med dusjkabinett.

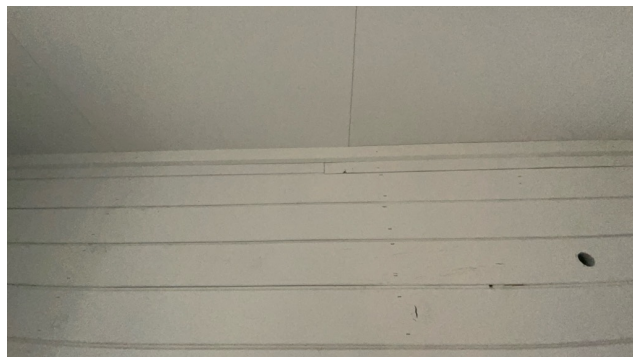
Overgang veggflate/himling.

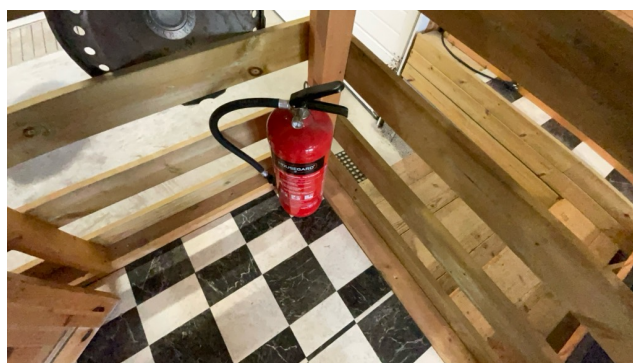
## ! TG 3 Branntekniske forhold

Brannslukker.

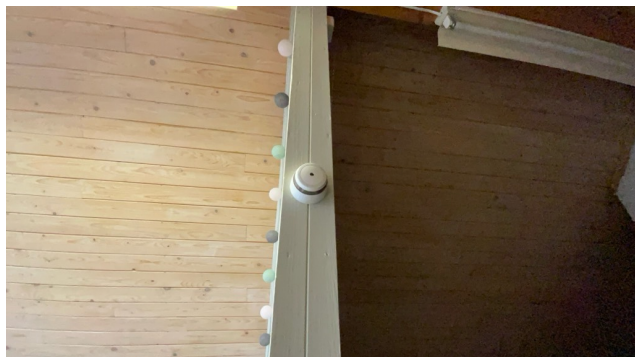
Røykvarsler på loftplan.
