# Tilstandsrapport

Fritidsbolig

Jennskarveien 17, 8475 STRAUMSJØEN

Befaringsdato: 04.11.2025

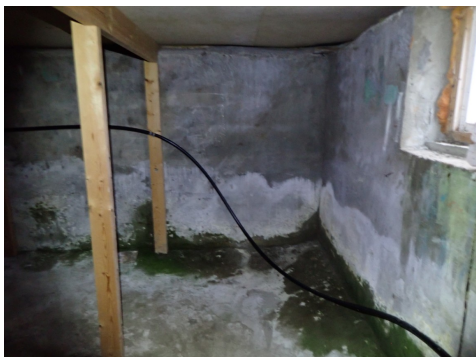
Fra del mot nord

Stedvis manglende isolasjon/platekledning

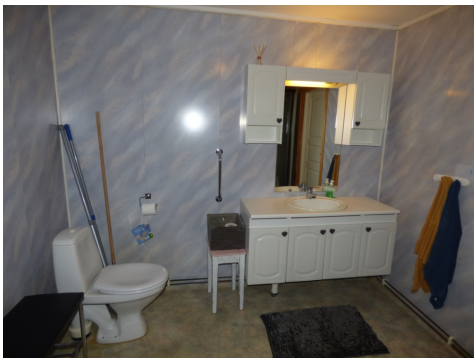
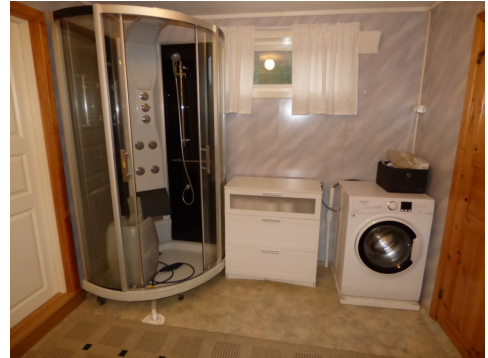
Bad/vaskerom

Pris som er satt er for total oppussing av bad/vaskerom.
