# Utstrandveien 40

**Flott enebolig beliggende helt ved sjøen - 3 soverom - Lys og innbydende familiebolig - Dobbelgarasje - Solrik tomt**

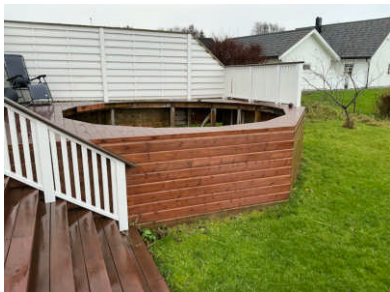
Deler av balkong mangler rekkverk og det er fare for fall fra balkong.

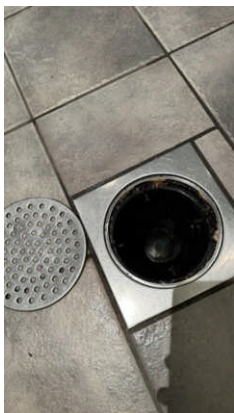
Det er ingen tegn til slukmansjett eller membran i sluket.
