# Tilstandsrapport

Enebolig

Kobbeveien 11, 9512 ALTA

Befaringsdato: 26.08.2025

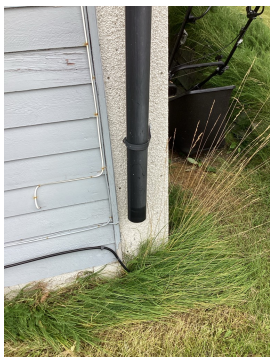
Mangler utkast

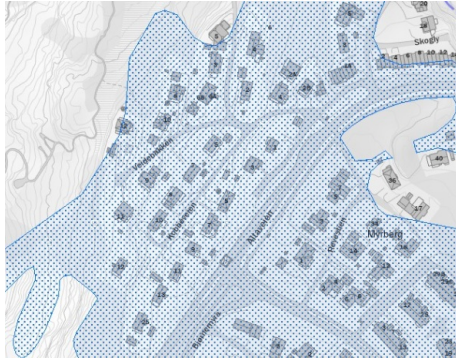
## TG 2 Utvendige vann- og avløpsledninger

Utvendige avløpsrør er av plast. Utvendige vannledninger er av plast (PEL). Det er offentlig avløp via private stikkledninger. Det er offentlig vannforsyning via private stikkledninger, og er fra 1971, og er fra 1971.

- Avløpsanlegget må sjekkes.
- Det er ikke behov for utbedringstiltak siden anlegget fungerer i dag, men ut ifra alder kan skader plutselig oppstå på eldre anlegg.

Anbefaler en kontroll av en rørlegger.

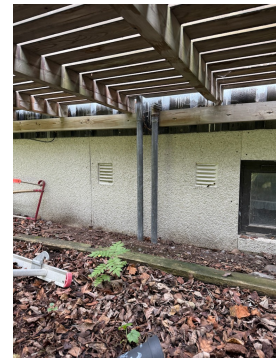
Påfylling av olje. Det er ukjent om det er olje på tanken. Nærmere undersøkelser må påregnes.
