# Asphaugveien 2

**Enebolig med hele 5 garasjer - 2 leiligheter i sokkel hvor den ene er utleid - Stor tomt og sentral beliggenhet!**

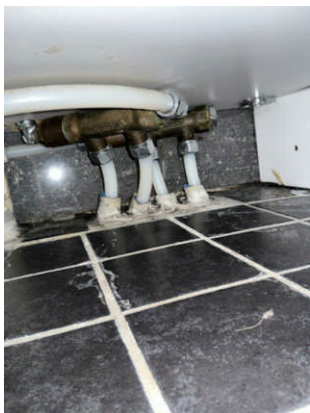
Gjennomføringer i gulv under innredning.

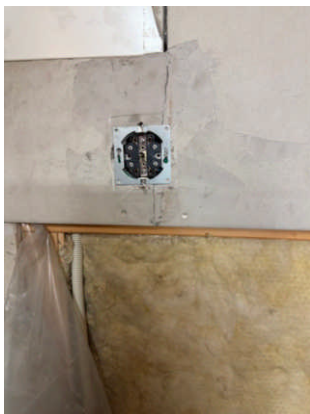
Kontakt uten deksel.

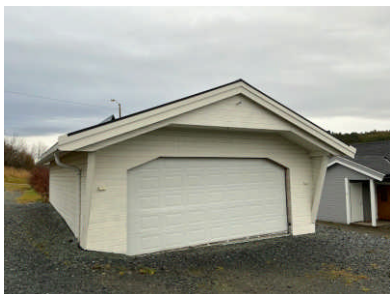
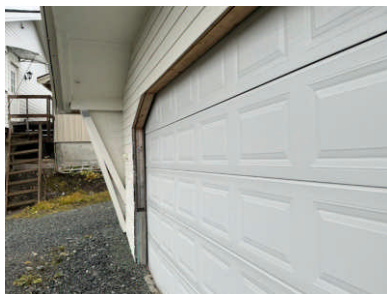
Det er utett/uferdig rundt garasjeport utvendig.

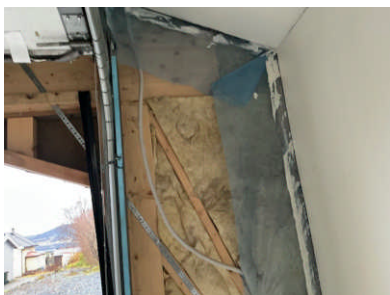
Det registreres plast på innside av isolasjon inne i garasje.

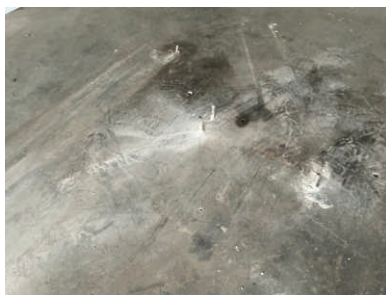
Det er bolter i garasjegulv som stikker opp.

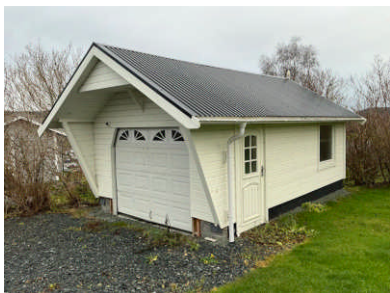
Garasje er oppført i trekonstruksjoner over plastgarasje.
