# Egenerklæring

Prestegardsvegen 21, 3812 AKKERHAUGEN

# Tilstandsrapport

## ENEBOLIG

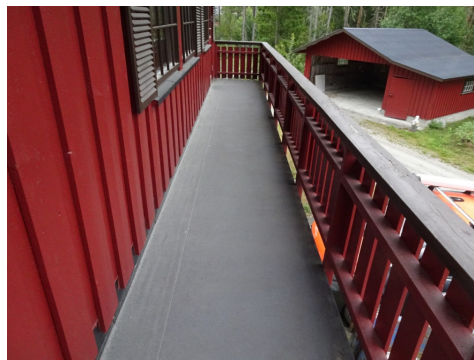
- Det er ikke krav om utbedring av rekkverkshøyde opp til dagens forskriftskrav.

Pusse og male/beise topprekken

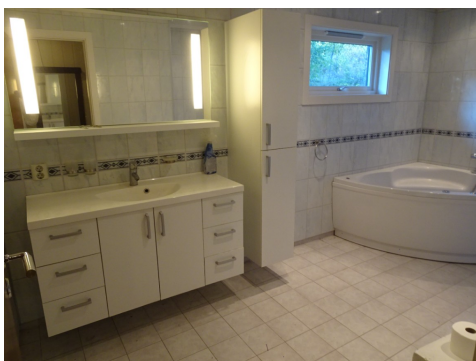
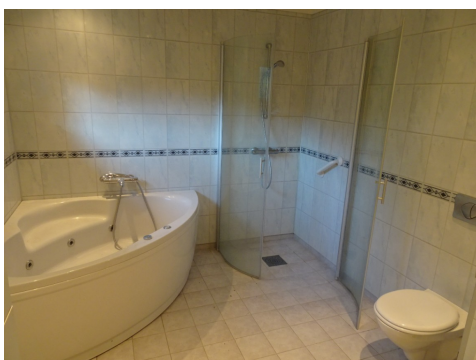
- Det må gjennomføres ytterligere undersøkelser.
- Det må gjøres tiltak for å lukke avviket.
- Uten dreneringsløsning/lekkasjesikring kan lekkasjer pågå over lang tid uten å bli oppdaget. Dette kan føre til omfattende fuktskader i omkringliggende byggematerialer.

Kjenner ikke tilstanden på hjørnebadekarets funksjoner (boblebadekar?). El-bryter var tapet over for at den ikke skulle brukes, det må sjekkes årsak til dette, samt finne ut av tilstanden til hjørnebadekarets funksjoner.

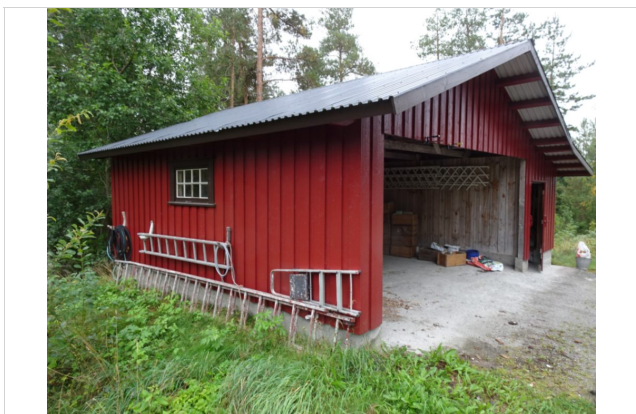
Garasje

Bygget er ikke tilstandsvurdert ihht Forskrift til avhendingslova og NS3600. Dette er kun en enkel beskrivelse.
