# Dreyers gate 60A

# Egenerklæring

Befaringsdato: 17.11.2025

# Tilstandsrapport

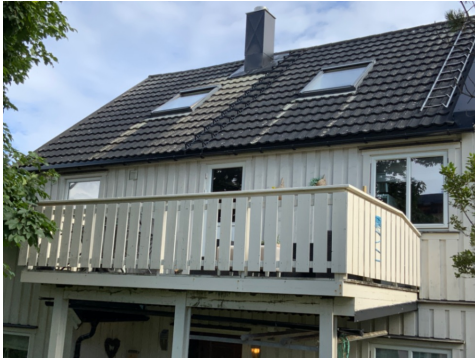
Ikke montert snøfangere

- Det bør lages system for bortledning av vann fra taknedløp ved grunnmur.
- Det må monteres snøfangere for å oppfylle byggeårets krav.
- Avvik i beslagløsninger må utbedres.

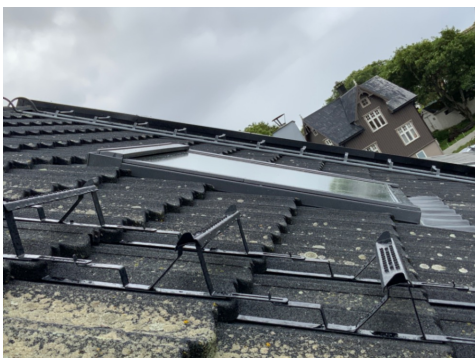
Gliper i beslag

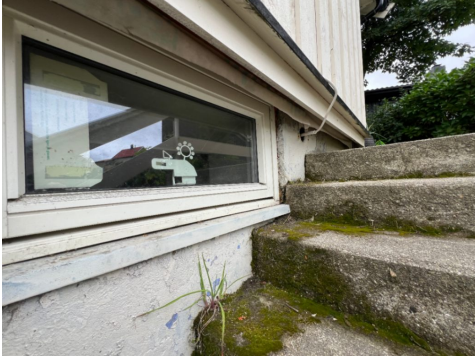
Utett beslag

- Det bør gjøres tiltak for å lukke avviket.

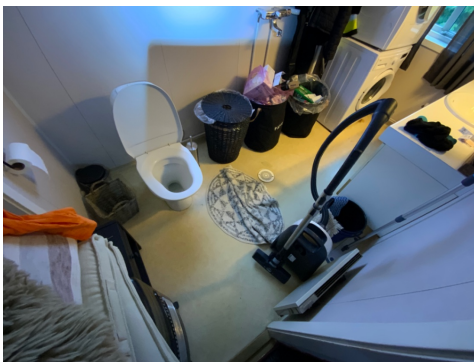
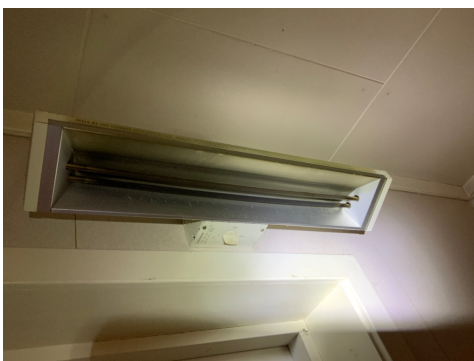
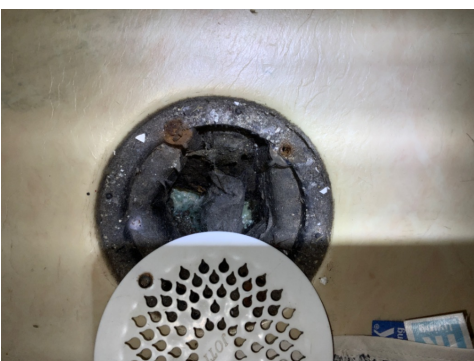
Virker som om himlingspaletter er løse- buler ned

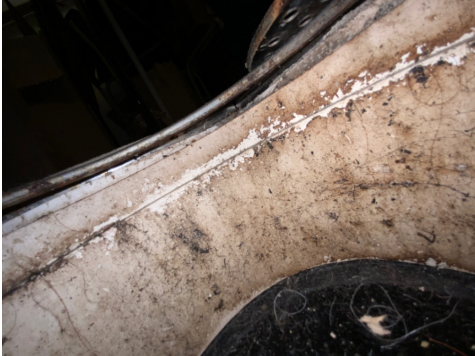
Ikke synlig gulvmembran

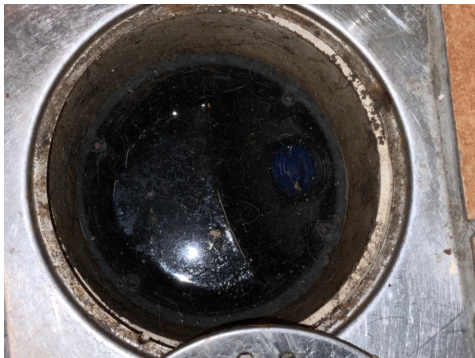
Svellemerker på gulv

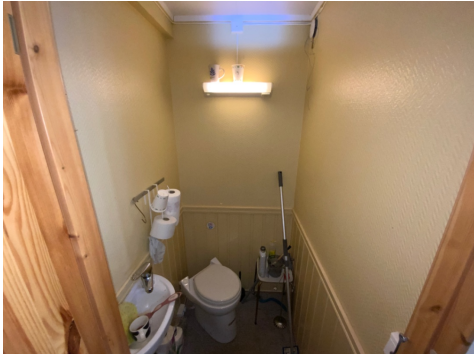
Lukt oppleves.

Anbefales nærmere undersøkelser ang. luktproblemer.

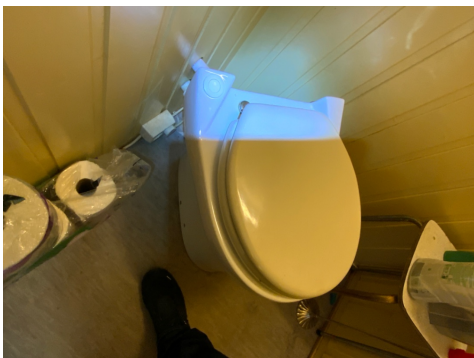
Løst toalett.

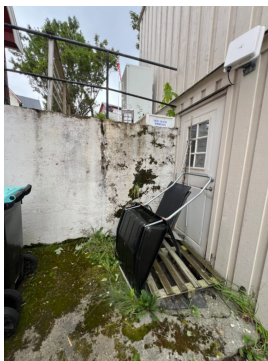
## ! TG IU Forstøtningsmurer

Utvendig forstøtningsmur er oppført i betong. Bygningsdelen er ikke tilstandsvurdert (se side 3), men har alder og tegn til slitasje med vedlikeholdsbehov. Nærmere undersøkelser anbefales.
