Rolsdorps veg 11, 2414 ELVERUM

## Takstrådet Harald Juliussen AS

Befaringsdato: 30.01.2026

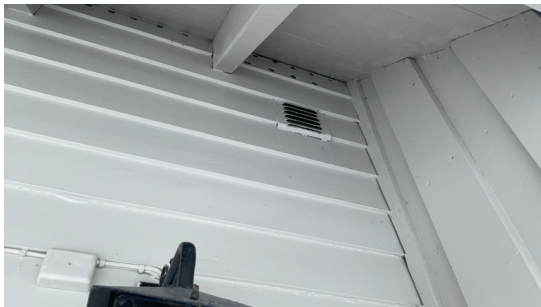
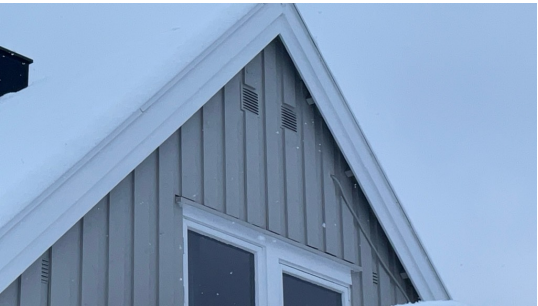
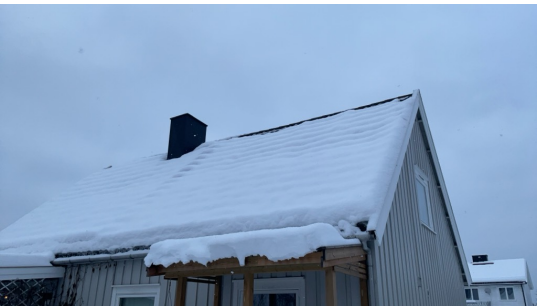
Snøsmelting langs del av møne.

Forholdene med snøsmelting og ising krever ytterligere undersøkelser og bør holdes under oppsikt. Isoporisolasjonen i himlinger bør tildekkes med diffusjonssperre og med ubrennbare plater/materialer for brannsikring.

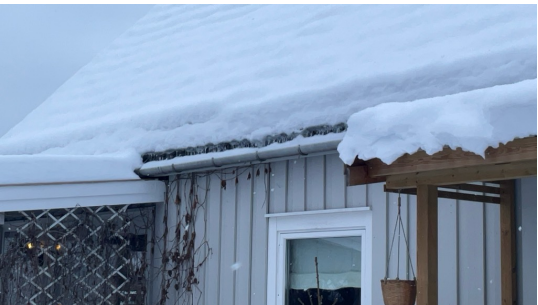
Noe ising ved takfot.

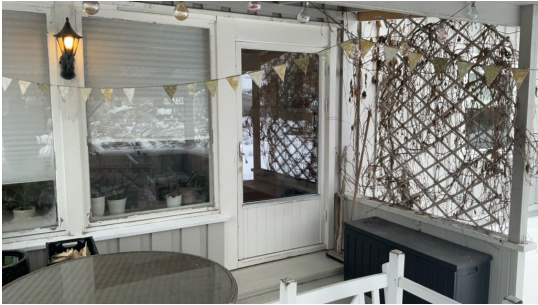
Balkongdør i 2. etasje.

- Dører må justeres.

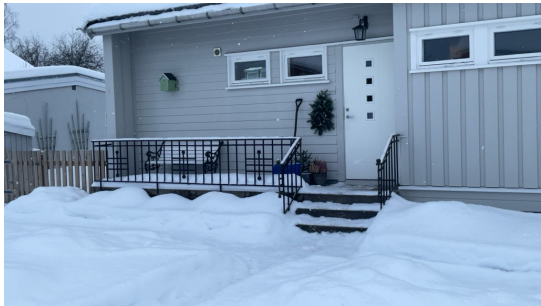
Støpt trapp og plating med smijernsrekkverk ved hovedinngang.  
Rekkverk med høyde under 90 cm.

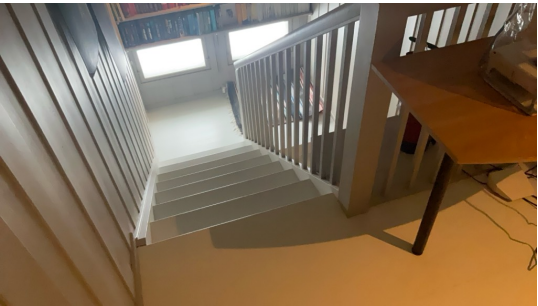
Trapp sett ned fra 2.etasje. Rekkverk med høyde på ca. 88 cm.

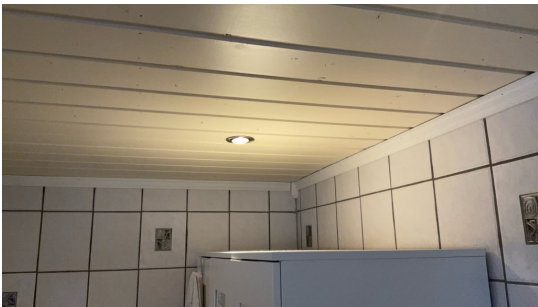
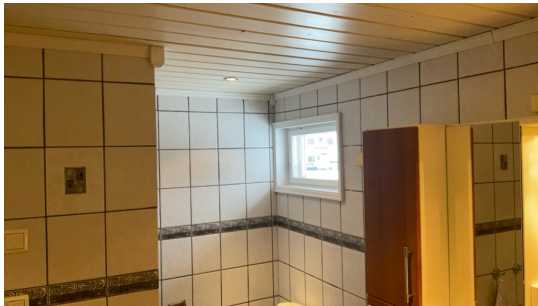
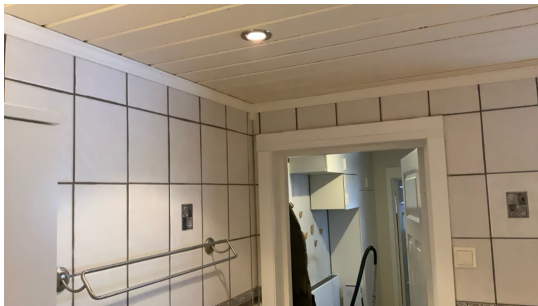
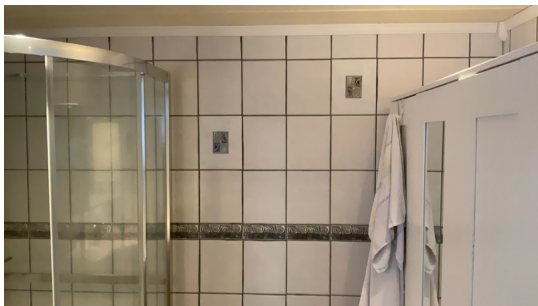
Veggene har fliser. Taket har malt panel.

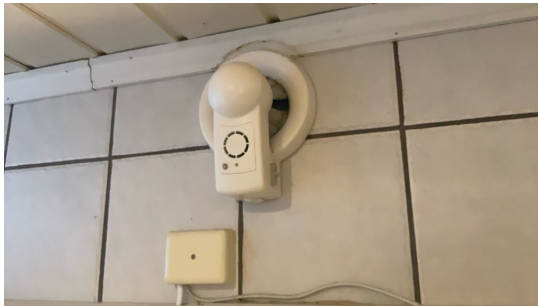
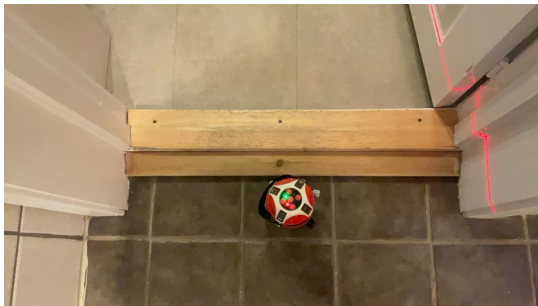
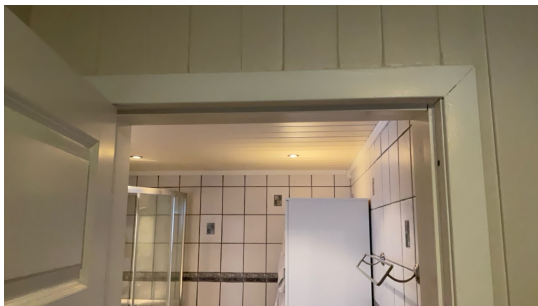
Hulltaking er foretatt uten å påvise unormale forhold. Fuktkvotemåling (vekt%) i konstruksjonen ble målt til 14,3. Det ble foretatt hulltaking vegg fra tilstøtende rom mot bunnsvill i våtrom. Det ble søkt med fuktindikator med pigger uten å registrere fukt på befaringsdagen. Forholdet bør uansett holdes under oppsikt.

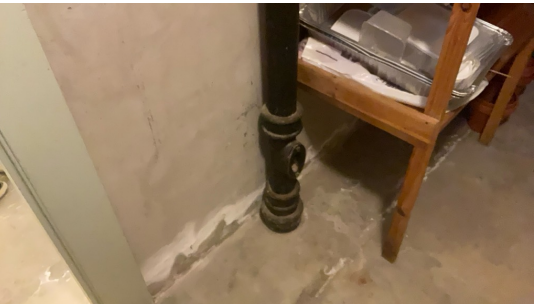
Støpejern.

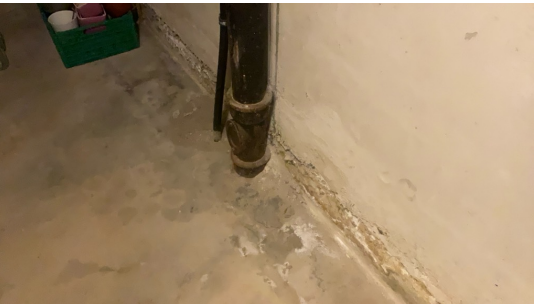
Støpejern.

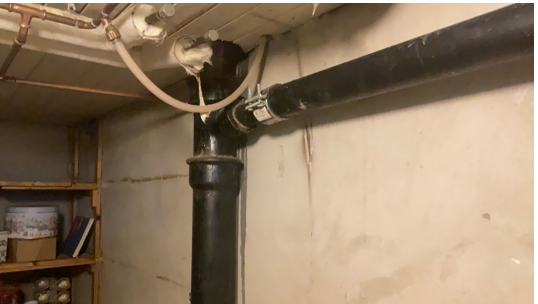
Støpejern og plast.

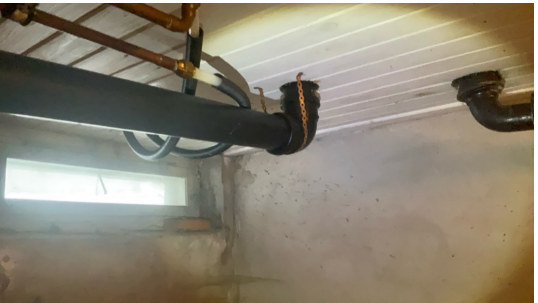
Plast.

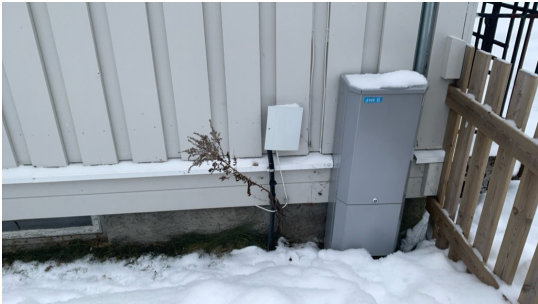
**TG 1 Andre installasjoner**

Bredbåndsfiber via Eidsiva/Altibox med TV og Datatilgang.

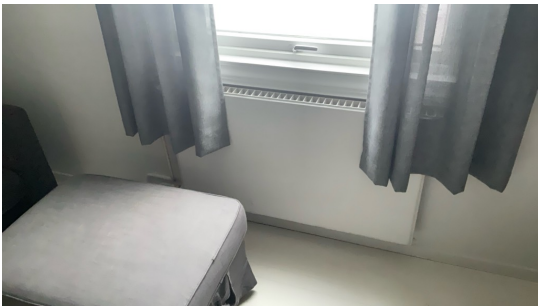
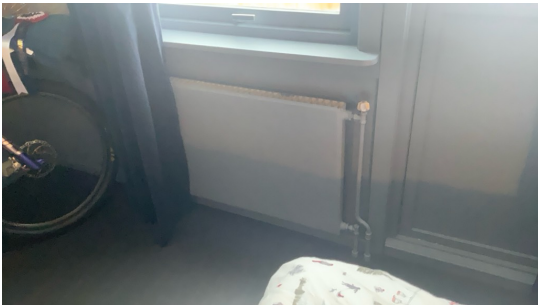
**TG 2 Vannbåren varme**

Vannbåren varme fra varmepumpe til gjenbrukte vegggradiatorer.

- Det er ikke behov for utbedringstiltak siden anlegget fungerer i dag, men ut ifra alder kan skader plutselig oppstå på eldre anlegg.

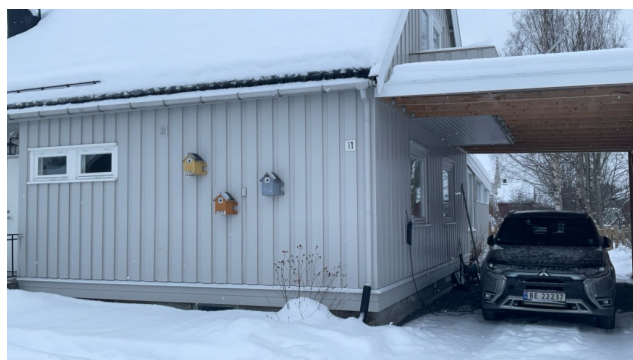
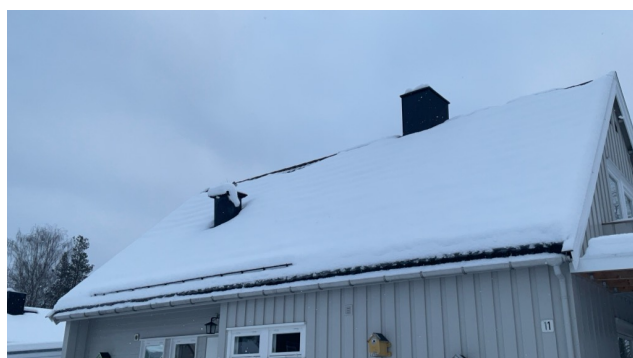
### TG 2 Nedløp og beslag

- Det er ikke krav om utbedring av snøfangere opp til dagens krav.
- Overvåk tilstanden jevnlig. For å få tilstandsgrad 0 eller 1 må beslag/renner/nedløp skiftes ut, men tidspunktet for når dette er nødvendig er vanskelig å si noe om.
- Plattform for feier må monteres.

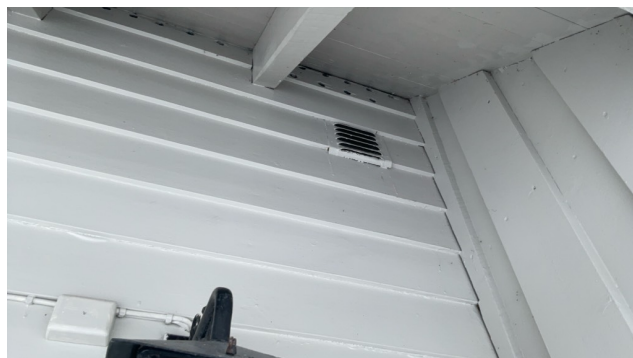
## Takkonstruksjon/Loft

Forholdene med snøsmelting og ising krever ytterligere undersøkelser og bør holdes under oppsikt. Isoporisolasjonen i himlinger bør tildekkes med diffusjonssperre og med ubrennbare plater/materialer for brannsikring.

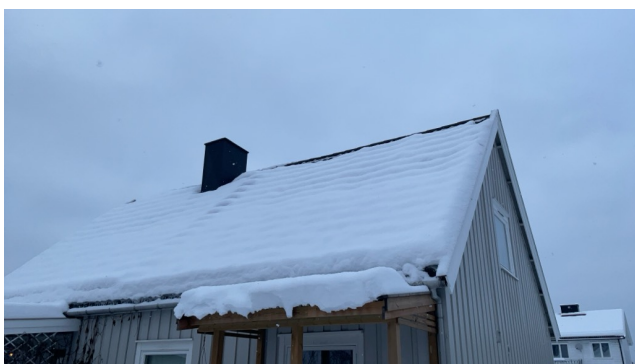
Snøsmelting langs del av møne.

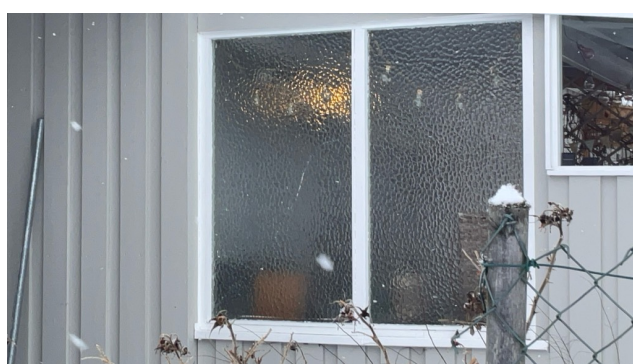
Noe ising ved takfot.

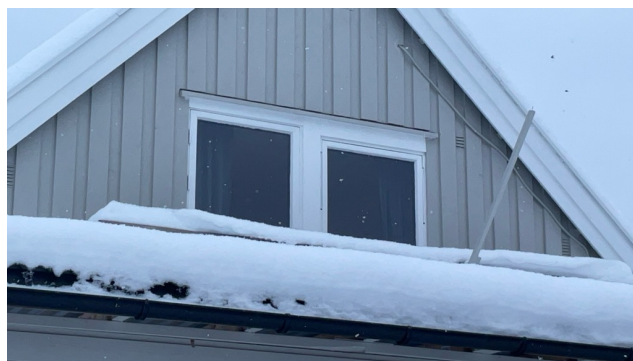
Bygningen har malte trevinduer med 2-lags glass med variert alder og trevinduer med vareglass fra byggeåret.

- Det er påvist noen glassruter som er punktert eller sprukne.
- Det er påvist tegn på innvendig kondensering av enkelte vindusglass.
- Det er avvik:

- Kondensering på enkelte glass har medført fuktskader i treverk som kan medføre utskiftningsbehov av enkelte vinduer.
- Vinduer med punkterte/sprukne glass må påregnes skiftes ut, enten hele vinduet eller kun selve glassene.
- Tiltak:

Forholdene bør vedlikeholdes/holdes under oppsikt. Kondensering gjelder i hovedsak på kjellervinduer. Sprekk i glass i vindu på veranda.

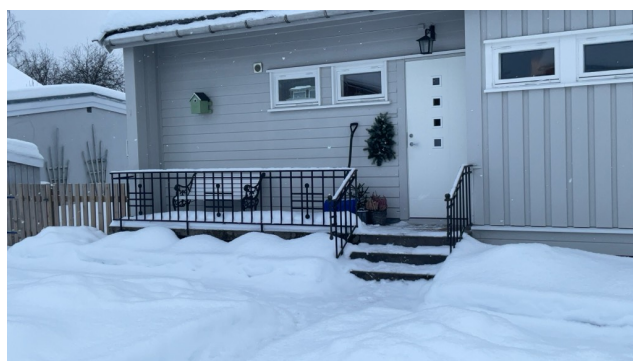
Støpt trapp og plating med smijernsrekkverk ved hovedinngang. Rekkverk med høyde under 90 cm.

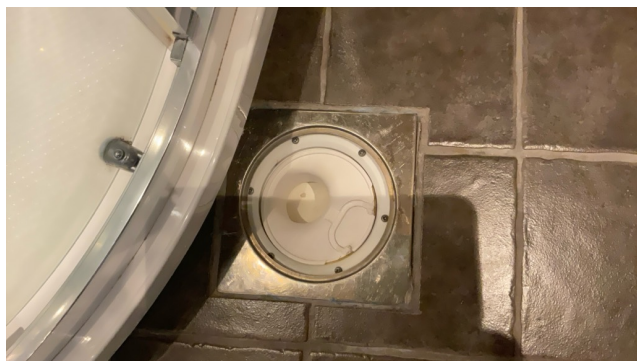
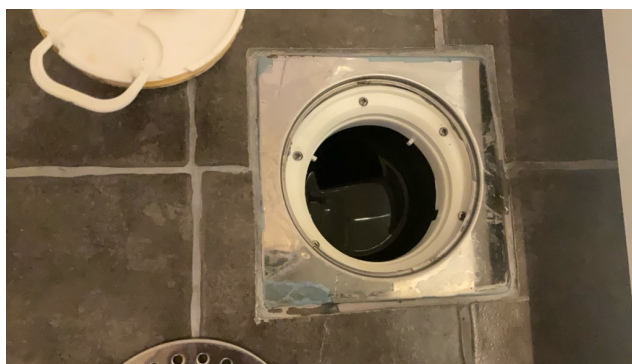
- Til tross for avviket i fall/høydeforskjell til sluk, vil gulvet fortsatt kunne lede vann mot sluket, men med redusert effektivitet. Dette kan potensielt øke risikoen for vannansamling i enkelte områder av badet.

- Innhent dokumentasjon, om mulig.
- Dersom det ikke foreligger dokumentasjon i forhold til våtrommets utførelse kan det ikke med sikkerhet sies om våtrommet er bygget i henhold til gjeldende forskrifter og standarder på byggetidspunktet.

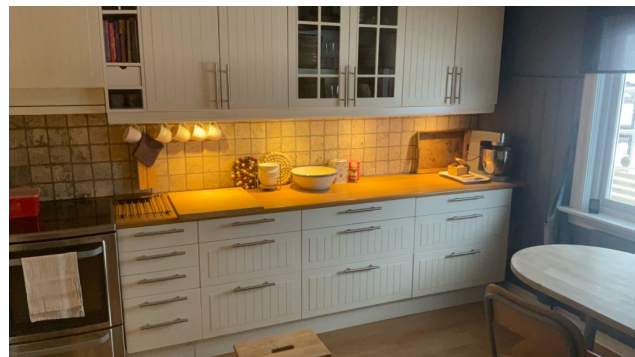
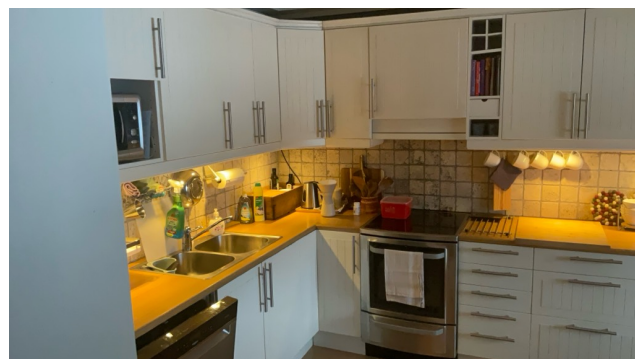
#### TG 1 Avtrekk

Det er kjøkkenventilator med avtrekk ut.

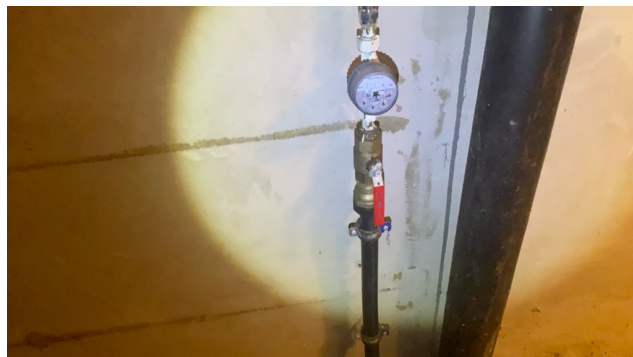
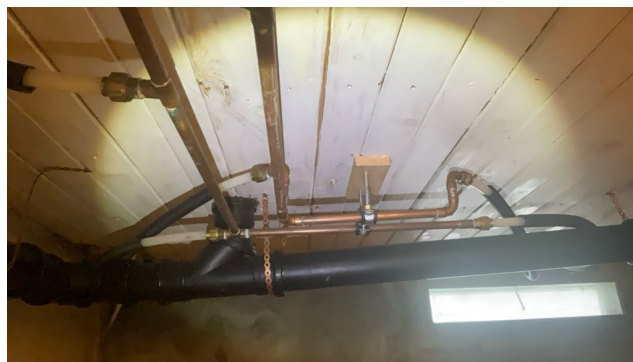
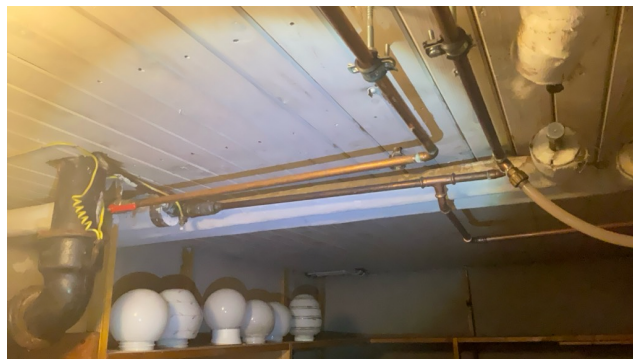
#### TG 2 Vannledninger

- Det er ikke behov for utbedringstiltak siden anlegget fungerer i dag, men ut ifra alder kan skader plutselig oppstå på eldre anlegg.
