Rolsdorps veg 11, 2414 ELVERUM

# Tilstandsrapport

Befaringsdato: 30.01.2026

Rapportdato: 17.02.2026

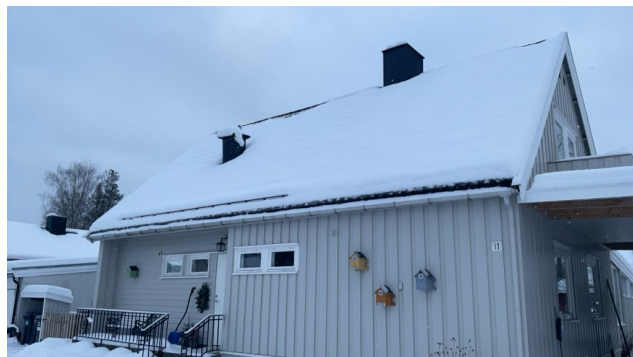
Snødekket tak ved befaringen.

- Det bør foretas nærmere undersøkelser av taktekking når taket er snøfritt.
- Overvåk tilstanden jevnlig. For å få tilstandsgrad 0 eller 1 må tekkingen skiftes ut, men tidspunktet for når dette er nødvendig er vanskelig å si noe om.
- Tidspunkt for utskiftning av undertak nærmer seg.

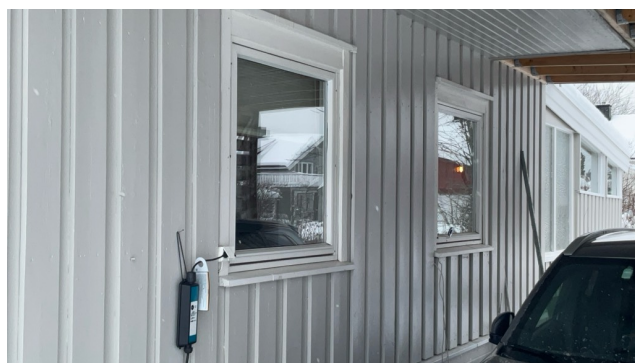
- Det er påvist noen glassruter som er punktert eller sprukne.
- Det er påvist tegn på innvendig kondensering av enkelte vindusglass.
- Det er avvik:

- Kondensering på enkelte glass har medført fuktskader i treverk som kan medføre utskiftningsbehov av enkelte vinduer.
- Vinduer med punkterte/sprukne glass må påregnes skiftes ut, enten hele vinduet eller kun selve glassene.
- Tiltak:

Forholdene bør vedlikeholdes/holdes under oppsikt. Kondensering gjelder i hovedsak på kjellervinduer. Sprekk i glass i vindu på veranda.

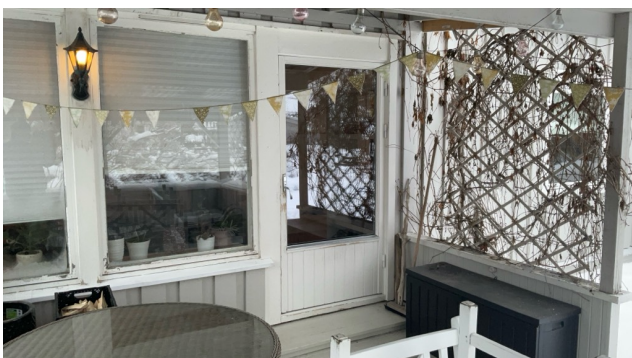
Balkongdør i 2. etasje.

- Dører må justeres.

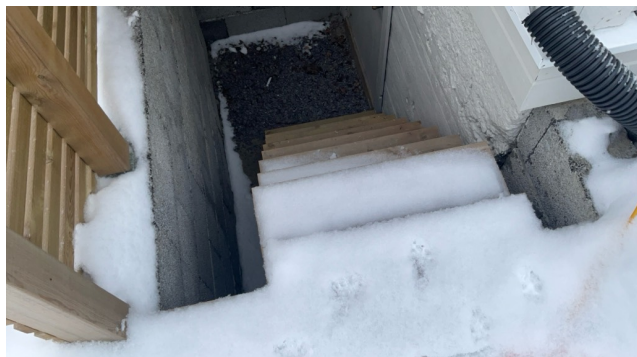
Impregnert trapp i utvendig kjellernedgang.

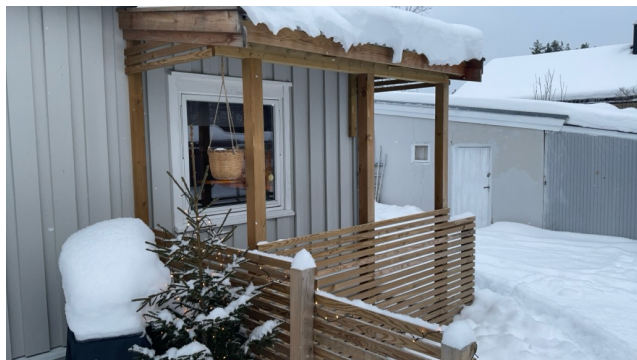
Overbygget kjellernedgang.

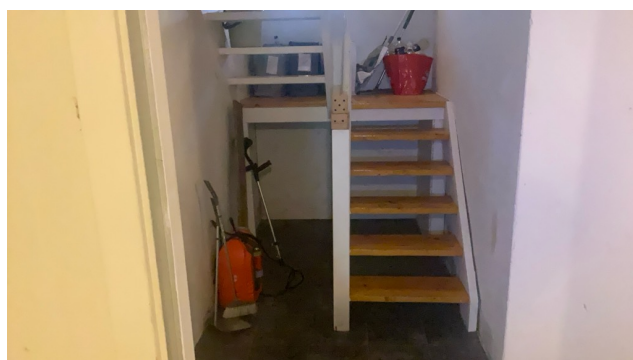
Kjellertrapp.

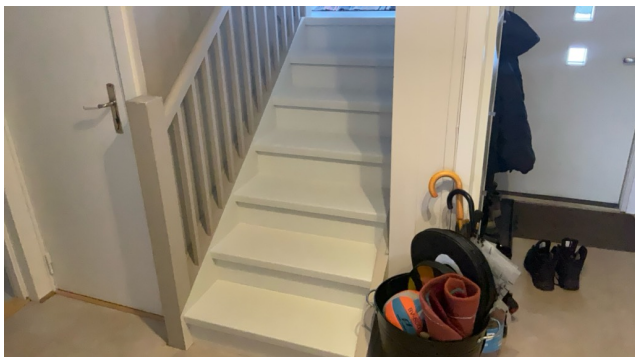
Trappedel til 2. etasje.

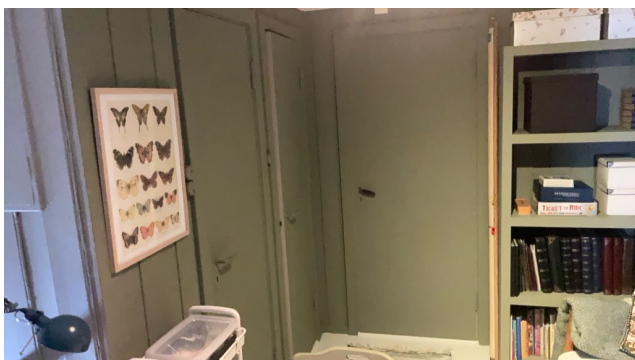
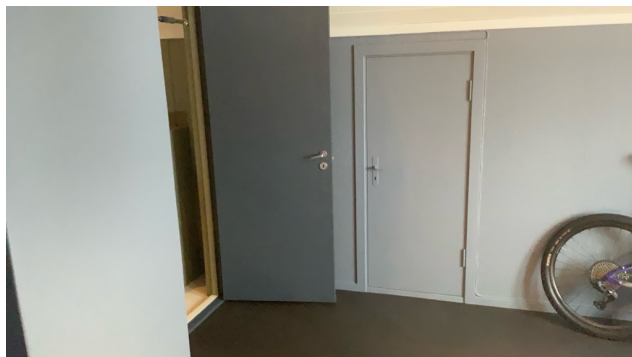
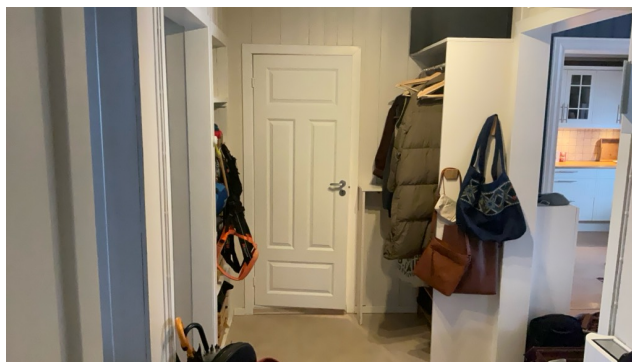
Kjeller.

- Det er påvist indikasjoner på noe fuktgjennomtrenging i kjellergulv.
- Det er påvist indikasjoner på noe fuktgjennomtrenging inn i kjellermur.

- Det påviste fuktnivå gir grunn til å overvåke konstruksjonen jevnlig for å se utvikling over tid, og eventuelt foreta tiltak for å unngå fuktskader.

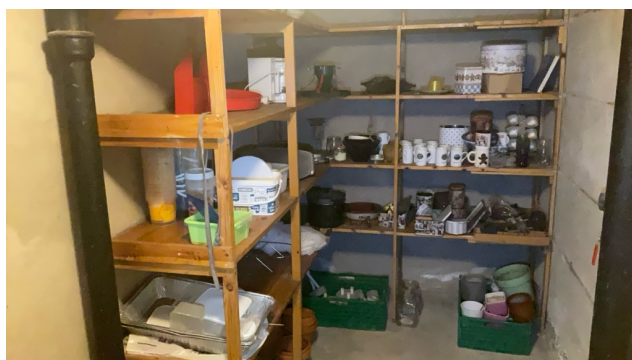
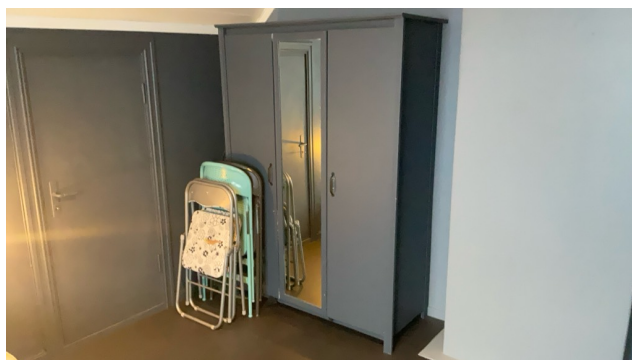
Garderobeskap og hyller.

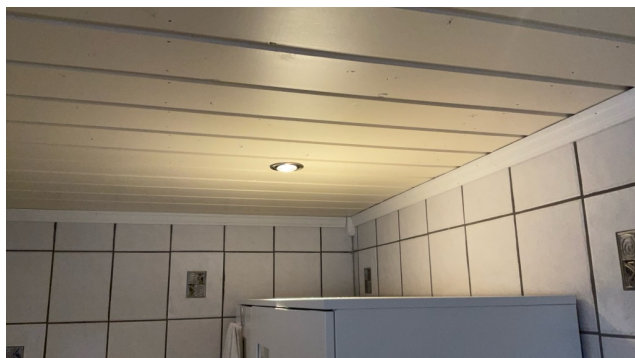
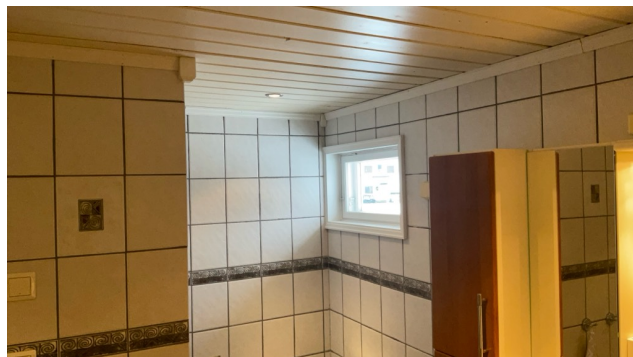
### 1. ETASJE > BAD

Veggene har fliser. Taket har malt panel.

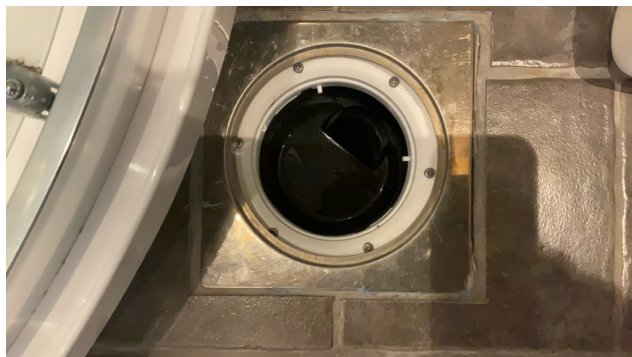
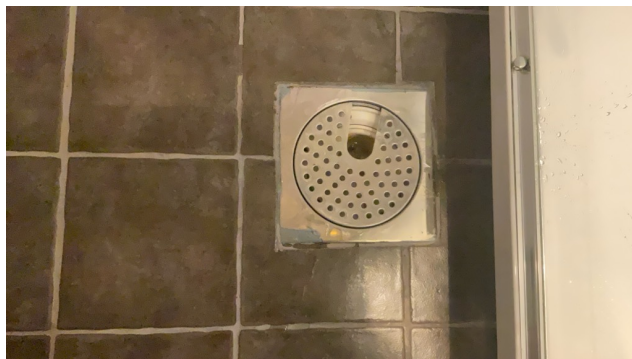
### 1. ETASJE > BAD

- Til tross for avviket i fall/høydeforskjell til sluk, vil gulvet fortsatt kunne lede vann mot sluket, men med redusert effektivitet. Dette kan potensielt øke risikoen for vannansamling i enkelte områder av badet.

- Innhent dokumentasjon, om mulig.
- Dersom det ikke foreligger dokumentasjon i forhold til våtrommets utførelse kan det ikke med sikkerhet sies om våtrommet er bygget i henhold til gjeldende forskrifter og standarder på byggetidspunktet.

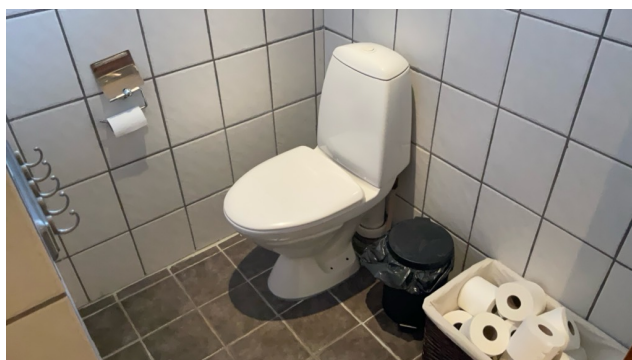
Rommet har innredning med nedfelt servant, toalett og dusjkabinett. Dusjkabinettet ble skiftet i 2023 i flg. eier.

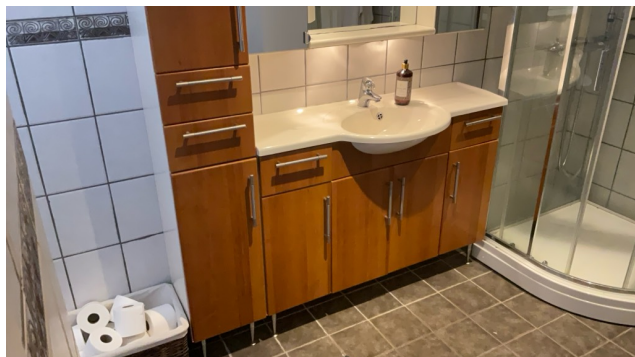
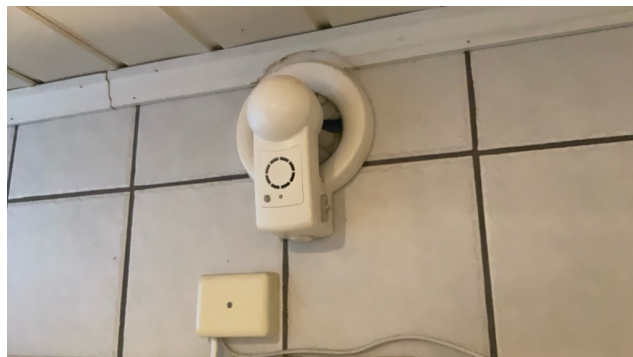
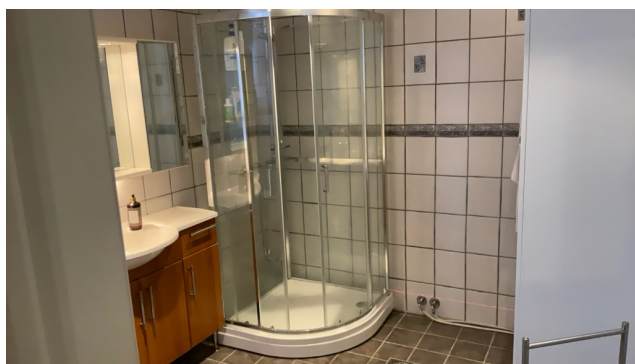
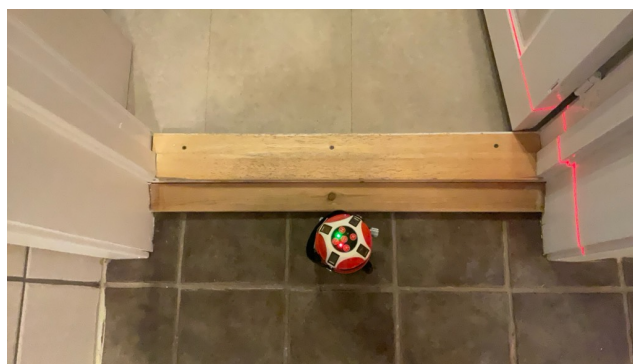
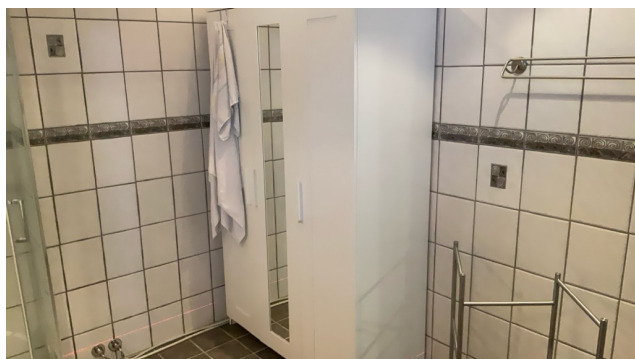
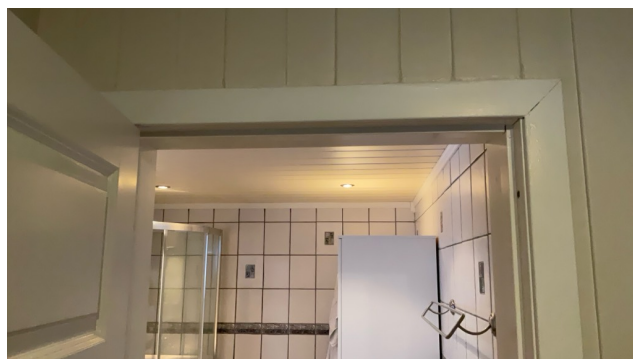
## 1. ETASJE > BAD

Hulltaking er foretatt uten å påvise unormale forhold. Fuktkvotemåling (vekt%) i konstruksjonen ble målt til 14,3. Det ble foretatt hulltaking vegg fra tilstøtende rom mot bunnsvill i våtrom. Det ble søkt med fuktindikator med pigger uten å registrere fukt på befaringsdagen. Forholdet bør uansett holdes under oppsikt.

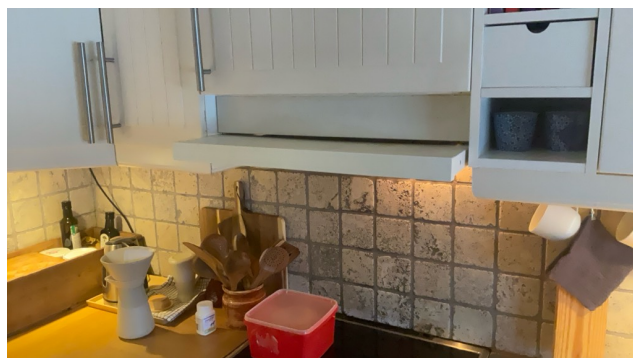
Det er kjøkkenventilator med avtrekk ut.

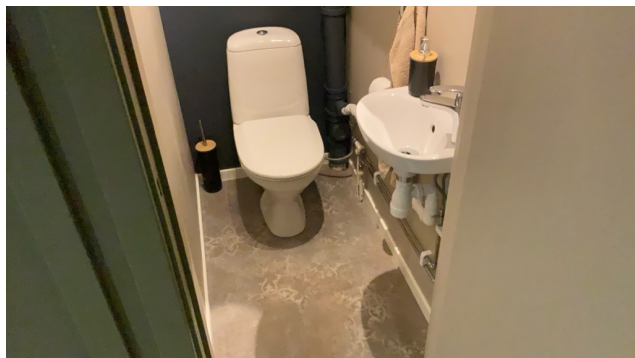
### 2. ETASJE > TOALETROM

*Kommentar:* 2024 i flg. egenerklæring: Vannskade fra toalett i 2.etg. grunnet lekkasje fra rørkobling til wc. Litt vann hadde fulgt avløpsrør ned til kjeller. Lokal fuktskade i gulv rundt toalett. Se egenerklæringsskjema.

- Det må foretas tiltak for å lukke avviket.

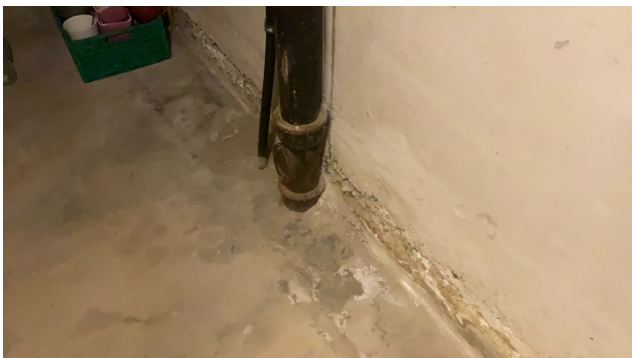
Det er avløpsrør av plast. Støpejernsrør fra kjeller og ut til kommunalt nett.

Støpejern.

- Det er ikke behov for utbedringstiltak siden anlegget fungerer i dag, men ut ifra alder kan skader plutselig oppstå på eldre anlegg.

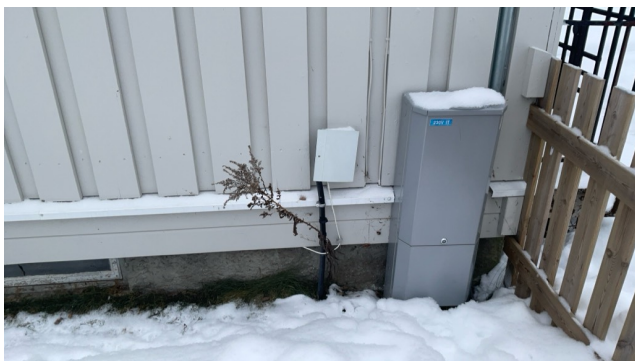
Bredbåndsfiber via Eidsiva/Altibox med TV og Datatilgang.

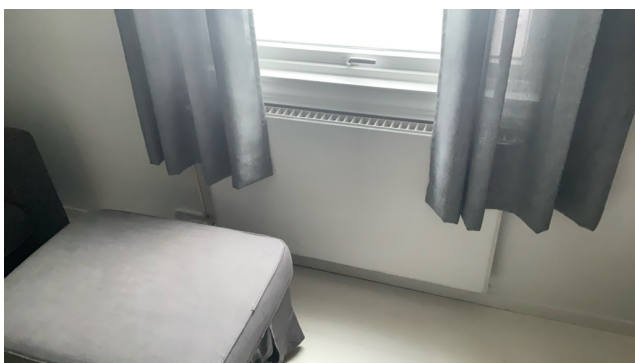
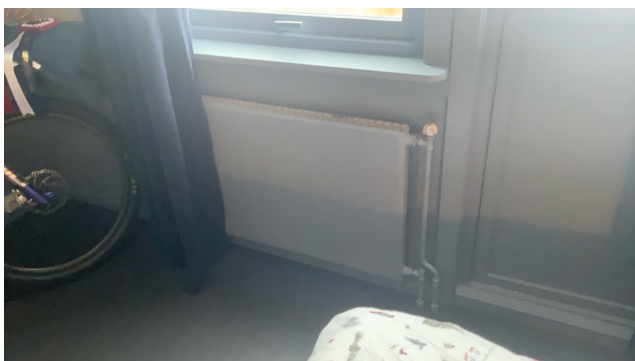
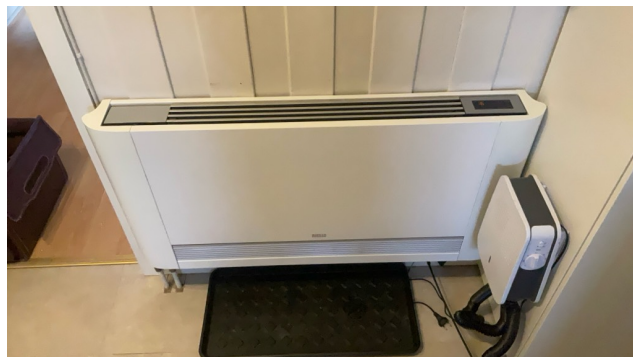
### Vurdering av avvik:

### Konsekvens/tiltak

- Det er ikke behov for utbedringstiltak siden anlegget fungerer i dag, men ut ifra alder kan skader plutselig oppstå på eldre anlegg.
